# Tilstandsrapport

Rekkehus

Ekebergløkka 10 , 3420 LIERSKOGEN

Befaringsdato: 10.03.2026

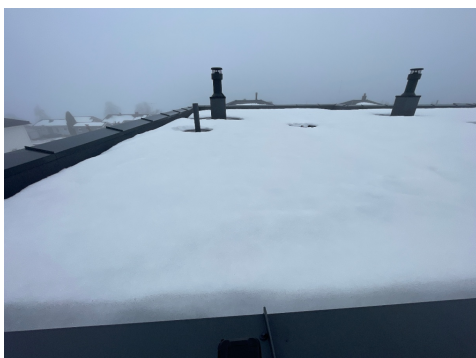
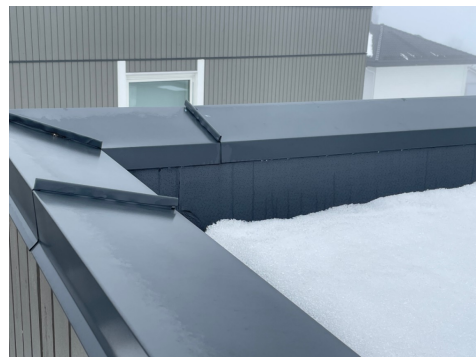
Taktekkingen er av PVC-duk. Taket er besikket fra takfot ved bruk av stige. Det er felles takflate på rekkehusene.

- Taktekking er snødekt , alder eller materiale er ukjent og derfor ikke nærmere vurdert.

Det bør foretas nærmere undersøkelser av taktekkingen når snøen er borte, for å kunne vurdere tilstand, alder og materiale. Konsekvensen av manglende vurdering er økt usikkerhet rundt takets tilstand, noe som kan medføre risiko for skjulte skader eller behov for vedlikehold som ikke blir oppdaget i tide.

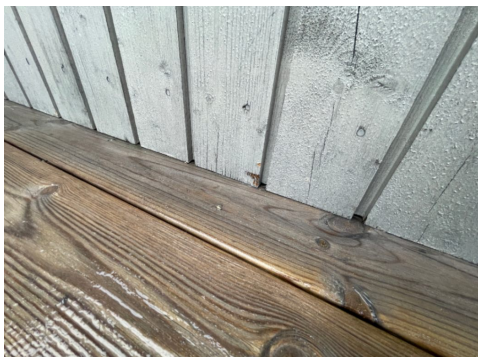
Kledningen er stedvis montert lavere mot terreng enn anbefalt. Risikoen ved kledningsbord nær terreng er primært fukt- og råteskader på grunn av økt vannsprut, kapillært fuktopptak i treverket og dårlig uttørking, noe som kan føre til at maling sprekker og kledningen råtner, spesielt ved stående bord med utsatt endeverd. Anbefalt avstand til terreng er minimum 30 cm for å unngå dette, selv om det kan reduseres til 10 cm der fare for sprut er liten. 30 cm anses som best for å sikre lang levetid.

Kledningen på sørside ligger helt ned til terrassebord, noe som øker risikoen for fukt- og råteskader på grunn av vannsprut og redusert uttørking. Dette kan medføre redusert levetid for kledningen. For øvrig er det normal værslitasje på kledningen.

Det bør etableres tilstrekkelig avstand mellom kledningen og terrassebordene for å redusere risikoen for fukt- og råteskader.

Dersom tiltak ikke gjennomføres, kan dette føre til redusert levetid for kledningen og økte vedlikeholdskostnader.

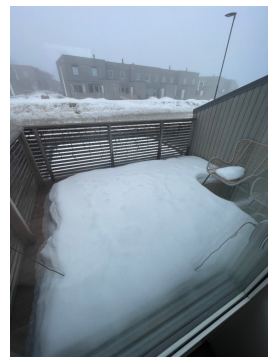
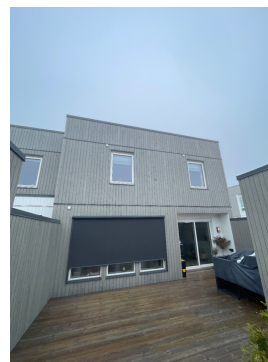
1. Veranda i trekonstruksjon mot nord.
2. Terrasse på bakkeplan i trekonstruksjon mot sør.

Verandaen mot nord er snødekt, og derfor har det ikke vært mulig å gjennomføre en nærmere vurdering av denne konstruksjonen på tidspunktet for befaringen.

Det bør gjennomføres en ny vurdering av verandaen mot nord når den er snøfri, for å avdekke eventuelle skader eller mangler som ikke kunne observeres ved befaringen.  
Konsekvensen av manglende vurdering er at skjulte feil eller skader kan forbli uoppdaget.

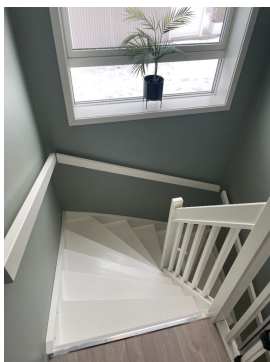
Boligen har malt tretrapp.

Det er noe knirk i trappen.

Det bør vurderes å etterstramme eller lime/skru trappen for å redusere knirk.

Konsekvensen av å ikke utbedre kan være økt støy og redusert komfort ved bruk av trappen.
