# Tilstandsrapport

Enebolig

Rugdeveien 11, 1930 AURSKOG

Befaringsdato: 02.02.2026

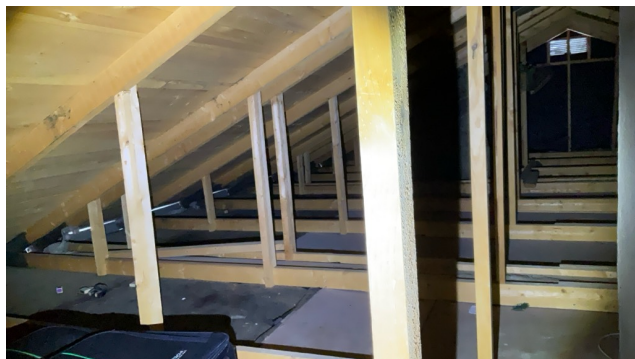
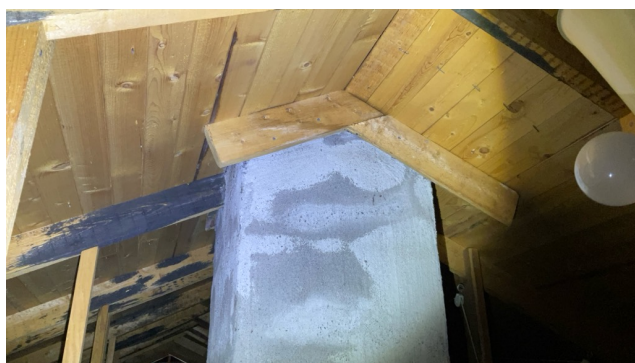
## TG 2 Takkonstruksjon 2/innglasset veranda og bod

Undertaket er misfarget etter tidligere lekkasje.  
Det ble gjort fuktmålinger med stikkelektroder i treverket på befaringen og det ble ikke påvist unormale fuktverdier.

Undertaket bør følges opp med jevnlig inspeksjoner for å avdekke eventuelle nye lekkasjer eller fuktskader.  
Misfarging etter tidligere lekkasje kan indikere at det har vært fuktproblemer, og det er økt risiko for skjulte skader eller soppdannelse dersom nye lekkasjer oppstår.

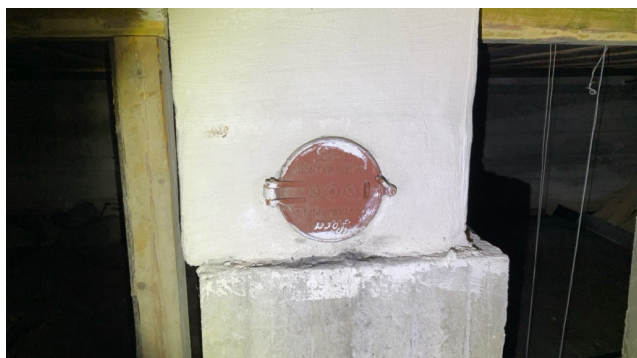
## TG 2 Krypkjeller

Det er fjell i dagen i krypkjelleren og ved denne type konstruksjon er det naturlig at overvann vil følge fjellet inn i krypkjelleren. Dette kan føre til fuktighet og fuktig miljø i krypkjelleren.

Et fuktig miljø i krypkjelleren kan føre til råte, soppdannelse og redusert levetid på bygningsdeler.

Det bør iverksettes tiltak for å lede overvann bort fra krypkjelleren, for eksempel ved drenering eller terrengendringer, for å redusere risikoen for fuktproblemer og skader på konstruksjonen.

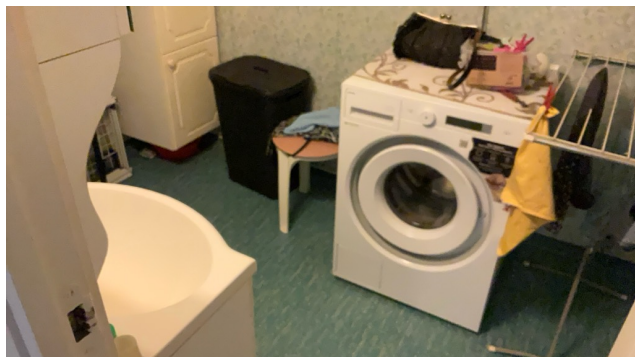
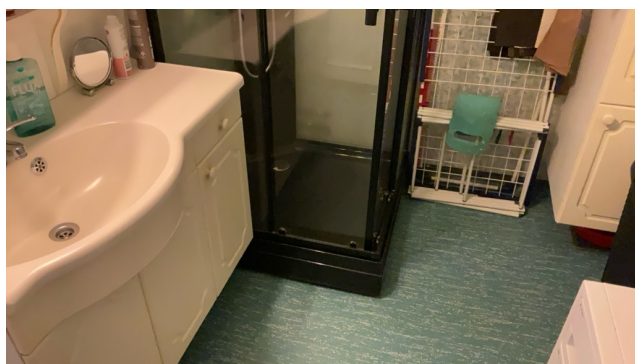
### ! TG 2 Overflater vegger og himling

- Det er vindu/dør med ikke fuktbestandige materialer i våtsonen (ved vask, dusj, badekar, osv.), løsningen eller byggematerialet er uegnet.
- Våtromsplater er ikke montert fagmessig.

- Det er viktig å merke seg at levetiden til en membran varierer basert på kvalitet, installasjon og bruk. Eldre membraner kan bli sprø og sprekke opp, noe som fører til at de mister sin vanntettende funksjon. Dette kan resultere i vannlekkasjer gjennom vegger og gulv og fuktskader.
- Eldre sluk av plast er ofte utsatt for lekkasjer og særlig i overganger. Eventuelle lekkasjer kan medføre fuktskader på tiliggende konstruksjoner.
- Det må foretas lokale tiltak for å utbedre utettheter på våtrommet.
- Våtrommets tettesjikt/membran står foran utbedring/utskiftning.

- Uegnede materialer må fuktbeskyttes/utskiftes.
- Badet/våtsonen står foran en full oppgradering.

Det bør monteres bunnlist eller tettelist i bunn av baderomsplatene for å hindre fuktinntrengning.

Døren bør fuktbeskyttes eller byttes ut med materiale egnet for våtrom, da plassering i våtsone medfører risiko for fuktskader.

Baderomsplatene bør vurderes skiftet ut, da de har overskredet forventet brukstid som tettesjikt. Manglende tiltak kan føre til at fukt trenger inn i konstruksjonen, med risiko for råte, sopp og følgeskader.

Det bør gjennomføres utbedring av utettheter rundt rørgjennomføringer i gulvet for å hindre fuktinntrengning i konstruksjonen.

Kostnadsestimat er vurdert for utbedring av sluk og membran.

**Kostnadsestimat: 100 000 - 200 000**

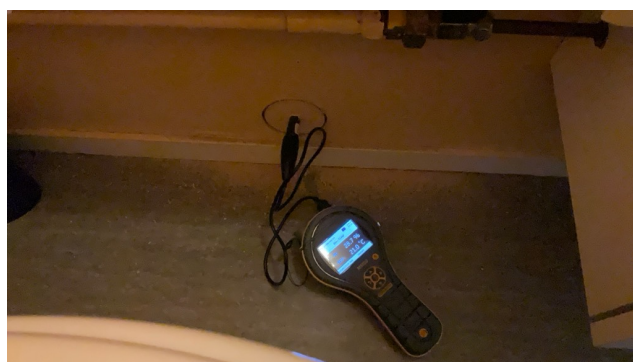
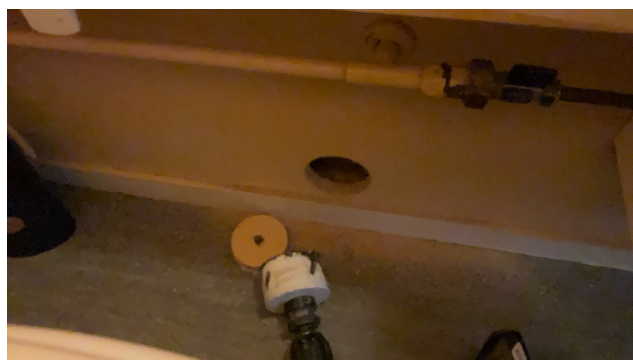
## 1. ETASJE > KJØKKEN

- Det er påvist skader på overflater/kjøkkeninnredning utover normal slitasjegrad.

Det er svelleskade på benkeplaten.

Det bør utføres lokal utbedring av skader og slitasjemerker for å opprettholde funksjon og estetikk, samt forhindre ytterligere forringelse av innredningen.

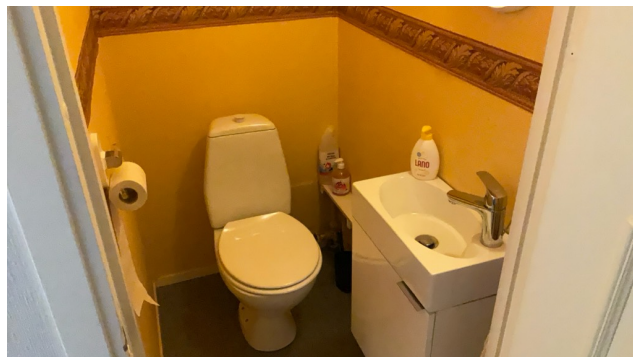
### TG 3 Vannledninger

Alderen på vannledningene medfører økt risiko for lekkasjer og plutselige skader, og det bør vurderes utskiftning av rørene for å unngå uforutsette kostnader og skader på bygningskonstruksjonen.

Stoppekranen bør skiftes eller utbedres slik at den fungerer som forutsatt, for å sikre mulighet for rask avstengning ved lekkasje og dermed redusere risiko for vannskader.

**Kostnadsestimat: Under 20 000**

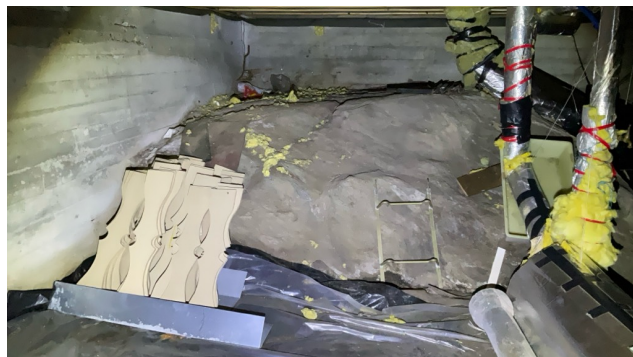
## TG 2 Fuktsikring og drenering

Dreneringen er fra 1970.

- Det mangler, eller på grunn av alder er det sannsynlig at det mangler, utvendig fuktsikring av grunnmuren ved kjeller/underetasje.
- Mer enn halvparten av forventet levetid på drenering er overskredet.

- Overvåk tilstanden jevnlig. For å få tilstandsgrad 0 eller 1 må dreneringen skiftes ut, men tidspunktet for når dette er nødvendig er vanskelig å si noe om.
- Fuktsikring av muren må etableres inkl. klemlist.

Dreneringssystemet bør undersøkes nærmere da funksjonen er usikker. For å oppnå tilstandsgrad 0 eller 1 må dreneringen skiftes ut, men tidspunktet for når dette er nødvendig er vanskelig å fastslå. Utilstrekkelig drenering kan føre fuktinntrengning i kjeller og grunnmur, med risiko for skader på konstruksjonen, og videre vurdering anbefales for å avdekke behov for utbedring.
