Rugdeveien 11, 1930 AURSKOG

**Praktisk enebolig med alt på ett plan med solrik hage - Terrasse og Innglasset balkong - Dobbel garasje - Sentralt!**

Befaringsdato: 02.02.2026

# Tilstandsrapport

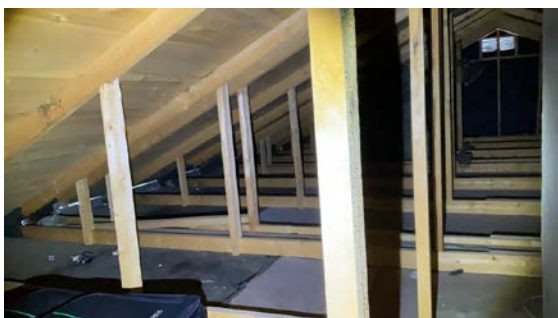
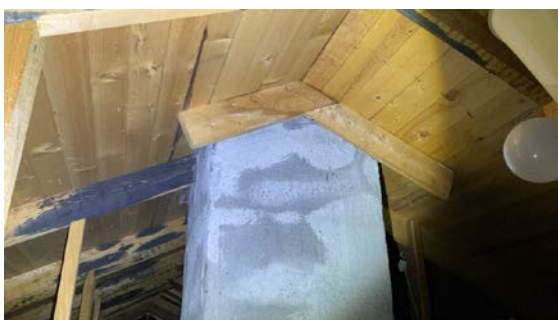
## TG 2 Takkonstruksjon 2/innglasset veranda og bod

Avvik: Undertaket er misfarget. Undertaket er misfarget etter tidligere lekkasje. Det ble gjort fuktmålinger med stikkelektroder i treverket på befaringen og det ble ikke påvist unormale fuktverdier.

Undertaket bør følges opp med jevnlig inspeksjoner for å avdekke eventuelle nye lekkasjer eller fuktskader.  
Misfarging etter tidligere lekkasje kan indikere at det har vært fuktproblemer, og det er økt risiko for skjulte skader eller soppdannelse dersom nye lekkasjer oppstår.

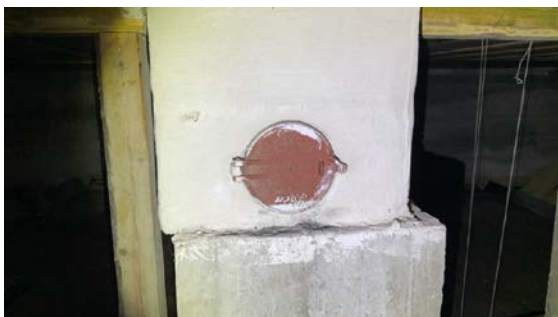
## TG 2 Krypjkjeller

Avvik: Det er fjell i dagen i kryp kjelleren og ved denne type konstruksjon er det naturlig at overvann vil følge fjellet inn i kryp kjelleren. Dette kan føre til fuktighet og fuktig miljø i kryp kjelleren.

Bygningen har krypkjeller under trebjelkelag og stubbegulv.

Et fuktig miljø i krypkjelleren kan føre til råte, soppdannelse og redusert levetid på bygningsdeler.

Det bør iverksettes tiltak for å lede overvann bort fra krypkjelleren, for eksempel ved drenering eller terrengendringer, for å redusere risikoen for fuktproblemer og skader på konstruksjonen.

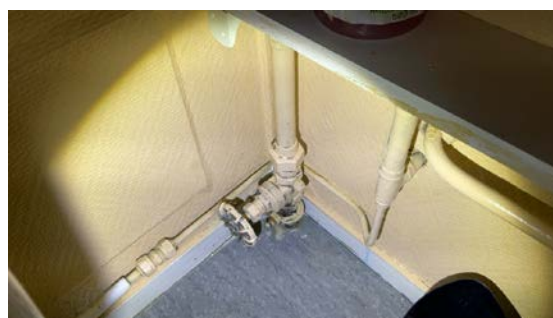
### TG 2 Avløpsrør

Avvik: Mer enn halvparten av forventet brukstid er passert på innvendige avløpsledninger.

Det er avløpsrør av plast. Fra byggeåret.

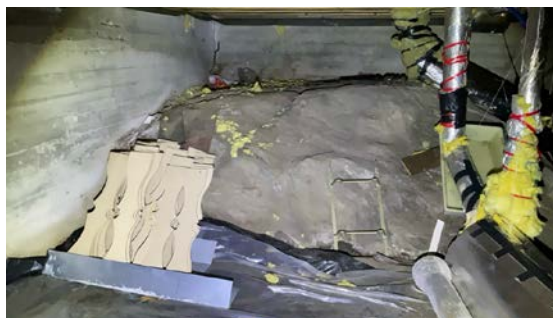
## TG 2 Fuktsikring og drenering

Avvik: Det mangler, eller på grunn av alder er det sannsynlig at det mangler, utvendig fuktsikring av grunnmuren ved kjeller/underetasje. Mer enn halvparten av forventet levetid på drenering er overskredet.

Dreneringen er fra 1970.
