Tilstandsrapport

Boligbygg med flere boenheter
-

Bukkene Bruses veg 28, 2212 KONGSVINGER
-

Befaringsdato: 15.01.2025

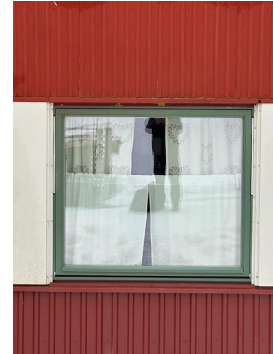
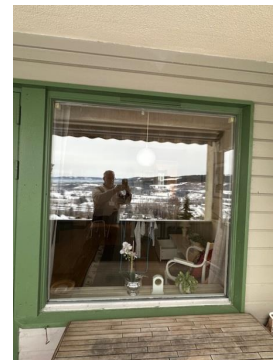
Vinduer

Malte trevinduer fra byggeår med 3-lags isolerglass og ventil i karm, og vinduer fra 2016 med 2-lag isolerglass m/ventil i karm.

Mere enn halvparten av forventet brukstid er oppbrukt på vindu fra byggeår.

Dette er borettslagets ansvar og kostnader.

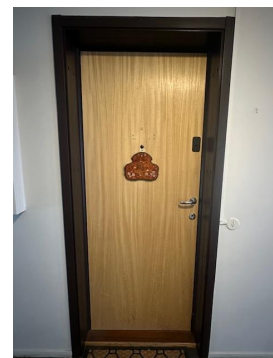
Dører

Inngangsdør (EI 30) med kikkehull og sikkerhetslås. Terrassedør fra byggeår med 3-lags isolerglass.

Mere enn halvparten av forventet brukstid er oppbrukt på terrassedør.

Det er borettslaget som skifter terrassedør - borettslaget tar også kostnaden.
