# Tilstandsrapport

Enebolig

Monaveien 1, 1850 MYSEN

Rapportdato: 23.02.2026

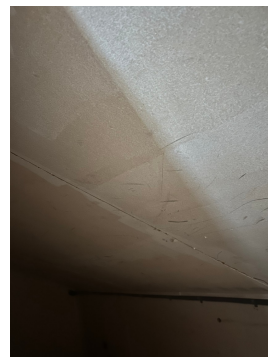
- Det er begrenset/dårlig ventilering av takkonstruksjonen.

- Lufting/ventilering bør forbedres.

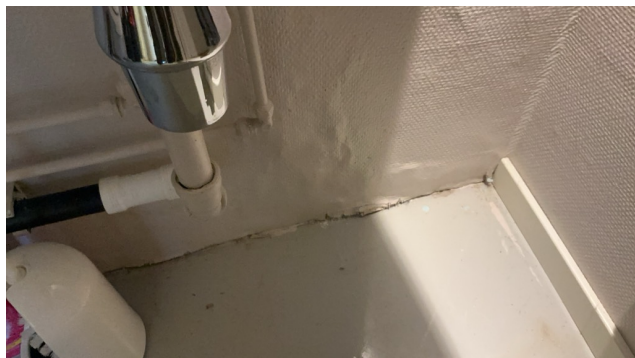
- Det er påvist skade som følge av angrep av fukt/råte.
- Toalettrom har ingen ventilering fra rommet, NS 3600 krever mekanisk avtrekk for å kunne gi TG 0/1.
- Toalettrom har kun naturlig avtrekk fra rommet, NS 3600 krever mekanisk avtrekk for å kunne gi TG 0/1.

- Gjennomføre ytterligere undersøkelser og foreta utbedring av skade.
- Skader i rommet må utbedres.
- Mekanisk avtrekk bør etableres på toalettrom.

Kostnadsestimat: 20 000 - 100 000
