# Tilstandsrapport

Selveierleilighet

Jernbanegata 6 , 3916 PORSGRUNN

Befaringsdato: 16.02.2026

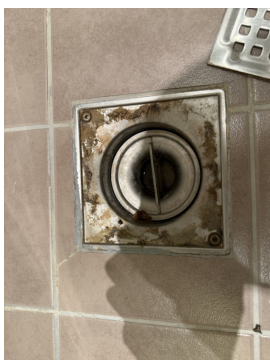
Risiko: Manglende mekanisk innfesting av membran mot sluk kan gi økt risiko for utetthet og fuktinntrengning i konstruksjonen.

Konsekvens: Forholdet kan medføre behov for rehabilitering av våtrommet dersom det oppstår lekkasje eller fuktskade.

Anbefalt tiltak: Det anbefales å få utført nærmere vurdering av sluktilkobling og membran av fagperson for å avklare tilstand og behov for utbedring.
