# Tilstandsrapport

Enebolig

Klokkarvegen 5 , 4352 KLEPPE

Befaringsdato: 27.04.2026

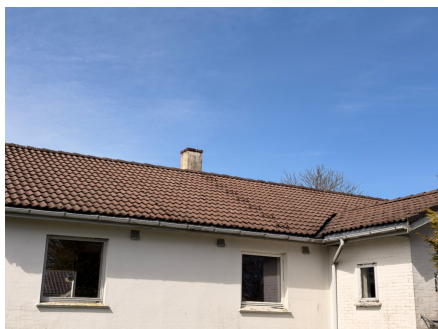
Det registreres mosegroing på takteking. Dette kan over tid holde på fukt og øke slitasjen. Dette reduserer levetiden på tekkingen.

Mosegroing kan holde på fukt og øke slitasjen, noe som over tid kan redusere levetiden på tekkingen. Fjerning av mose anbefales som et vedlikeholdstiltak.

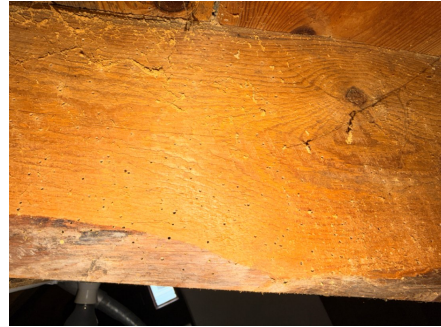
- Det er registrert symptom på aktivitet fra skadedyr.

Omfanget vurderes som begrenset og tyder på tidligere forhold, ikke aktivt.  
Det anbefales likevel å følge med over tid for å avdekke eventuell ny aktivitet.

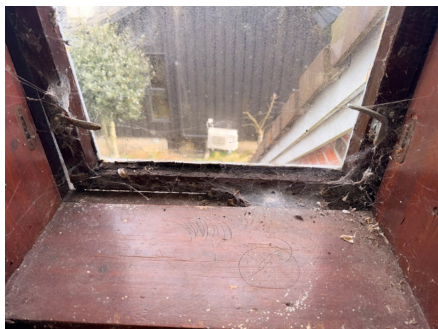
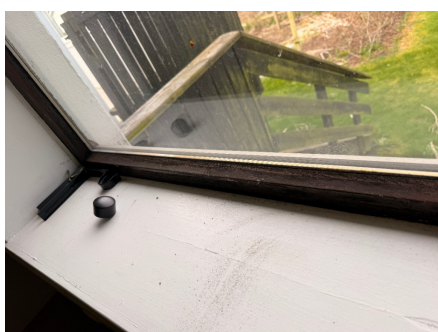
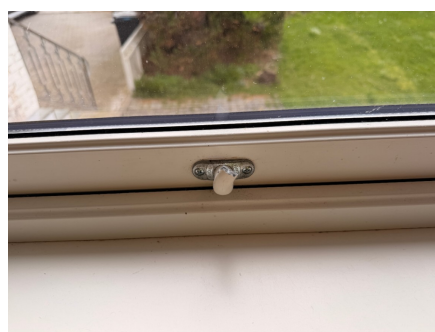
- Det er påvist at enkelte vinduer er vanskelig å åpne/lukke.
- Det er påvist noen glassruter som er punktert eller sprukne.
- Karmene i vinduer er slitte og det er sprekker i trevirket.

Knekt håndtak kan medføre at vindu ikke lar seg åpne. Anbefaler utskifting av håndtak.

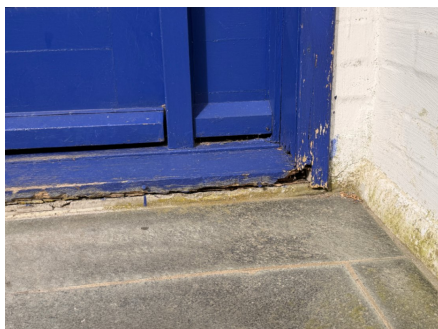
- Det er påvist dør(er) med fukt/råteskader.

Det er observert råteskade i nedre del av karm på hovedytterdør. Skaden fremstår som nedbrutt treverk med åpning i hjørne.

Råte gir redusert levetid og økt risiko for fuktinntrengning.

- Lokal utbedring/utskifting av fukt/råteskadet treverk.

Anbefaler utskifting eller lokal utbedring av skadet karm.

**Kostnadsestimat: Under 20 000**

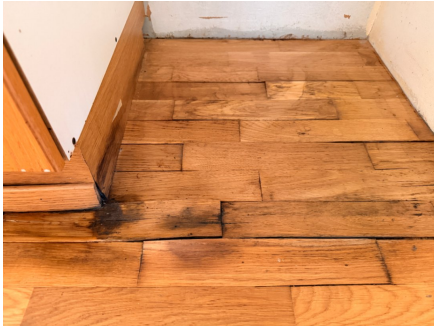
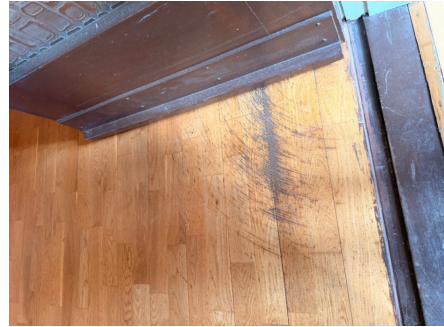
- Det er påvist skader på overflater.

Det registreres stedvis overflateslitasje/skader i gulv og vegger.  
Det er registrert fuktskader i parkett på kjøkken.

Overflateslitasje er i hovedsak av estetisk karakter.

Fuktskader kan indikere fuktpåvirkning og redusert levetid. Anbefaler nærmere kontroll av årsak samt utbedring/utskifting av skadet parkett.

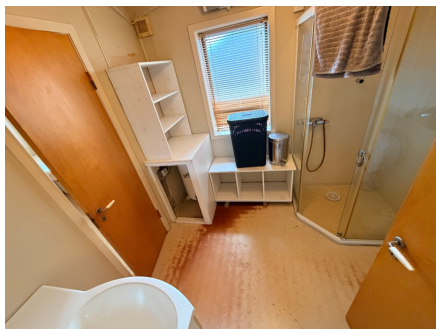
- Ved overflatemålinger omkring sluk er det registrert forhøyede fuktverdier.

Forhøyede fuktverdier kan indikere fukt i konstruksjonen. Anbefaler nærmere undersøkelser for å avklare årsak og behov for tiltak.

Anbefaler nærmere vurdering av årsak til misfarging og eventuell utskifting av belegg.

**Kostnadsestimat: 20 000 - 100 000**

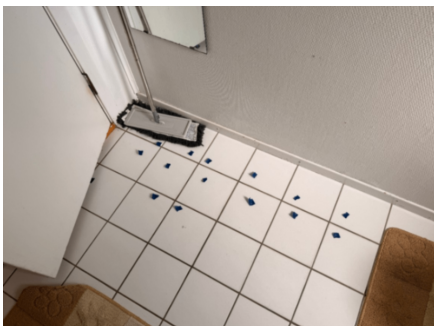
Det registreres stedvis riss / sprekker i flisfuger.

Registrert bom i flis gir økt risiko for sprekke / skade ved belastning eller dersom gjenstander faller mot overflaten.

Blå tape markerer bom i flis

Ved sprekke eller bom (hulrom) kan forholdet utbedres ved injisering med egnet bindemiddel (for eksempel Bi-imp).

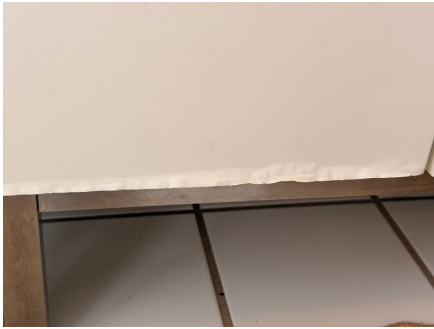
- Det er påvist skader på innredning.

Fuktskade på servantskap bør utbedres for å hindre videre skadeutvikling.

Fuger med begroing og slitasje kan over tid miste funksjon. Utskifting anbefales.

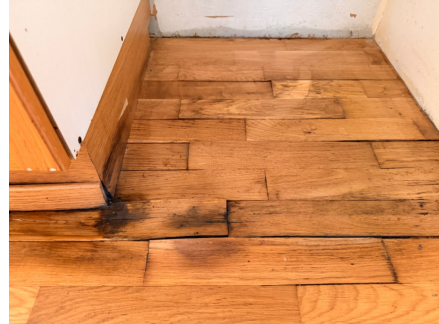
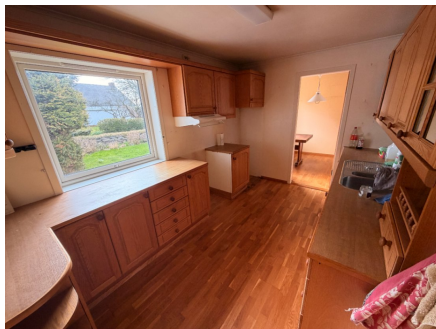
Det er registrert sprekke i kjøkkenfront samt fuktpåvirkning og bulinger i parkett.

Sprekk i front er i hovedsak av estetisk betydning.

Fuktskaden indikerer fuktpåvirkning over tid. Anbefaler utbedring/utskifting av skadet parkett.

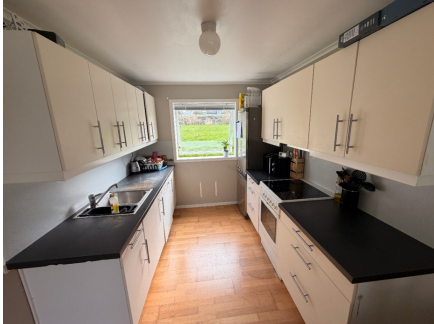
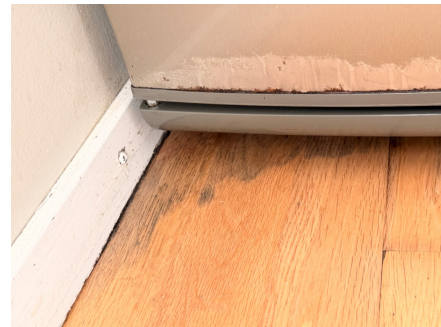
Det er registrert fuktmerke på gulv under kjøleskap.

Det er stedvis svelling/skader på kjøkkenfronter, slitasje på benkeplate samt manglende fuge i bakkant av benkeplate mot vegg.

Fuktmerker og svelling indikerer fuktpåvirkning og kan gi redusert levetid.

Manglende fuge kan gi økt risiko for fuktinntrengning bak innredning ved vannsøl.

Anbefaler kontroll av årsak på fukt under kjøleskap, etablering av fuge på benkeplate samt utbedring/utskifting av skadde overflater ved behov.

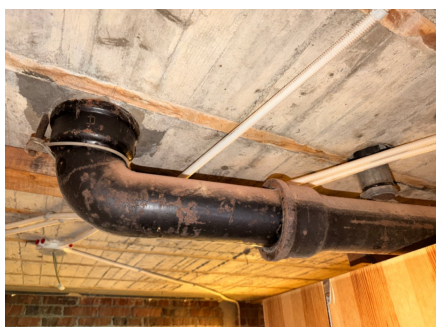
Avløpsrør fra byggeåret har nådd en høy alder og skader / lekkasjer kan oppstå.

- Eldre avløpsrør har blant annet større sannsynlighet for lekkasjer, noe som kan føre til omfattende og kostbare vannskader i boliger.

I forbindelse med oppgradering/renovering vil det være naturlig med utskiftning av rør.

Anbefaler nærmere vurdering av slukløsning i gang og eventuelle behov for tiltak.

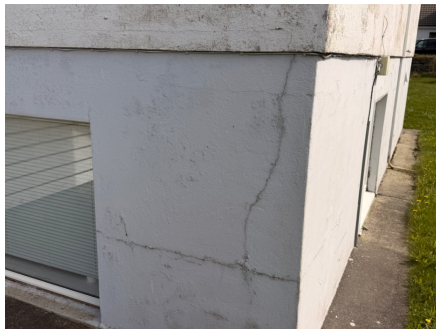
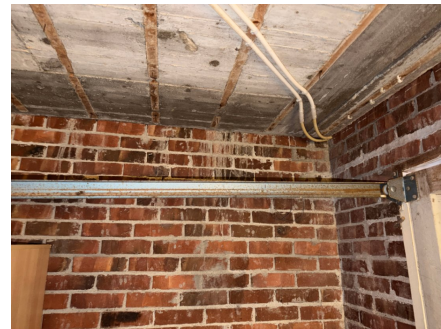
- Grunnmuren har sprekkdannelser.

Det registreres riss og sprekker i grunnmuren. På befaringsdagen ble det ikke observert tegn til aktive lekkasjer eller fuktinnslag. Forholdet bør følges opp med jevnlig kontroll.

Fuktvandring kan medføre nedbrytning av materialer og dårligere innneklima. Anbefaler tiltak mot fuktgjennomtrengning.
