Tilstandsrapport

Enebolig

Telemarksgata 1, 3660 RJUKAN

Befaringsdato: 29.10.2024

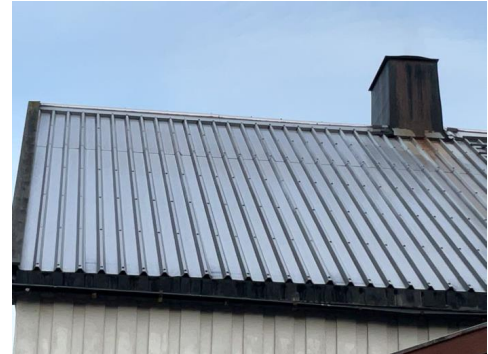
Tak tekket med stålplater.

- Tidspunkt for utskiftning av undertak nærmer seg.
- Tidspunkt for utskiftning av takteking nærmer seg.
- Overvåk tilstanden jevnlig. For å få tilstandsgrad 0 eller 1 må tekkingen skiftes ut, men tidspunktet for når dette er nødvendig er vanskelig å si noe om.

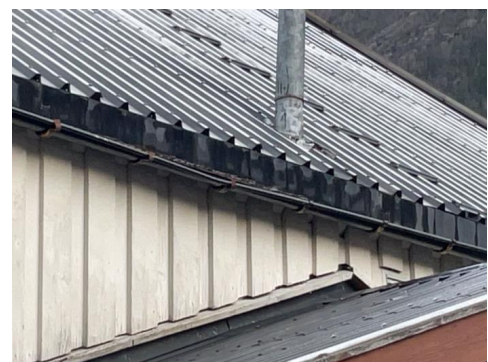
Nedbøyning på takrenner etter takras.

Det må monteres snøfangere siden det er fare for takras. Normalt vil snø rase av tak, før det blir store mengder.

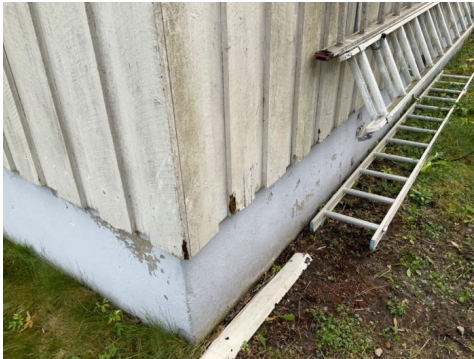
- Det er ingen eller liten lufting i nedre kant av kledning mot grunnmur.
- Det er påvist betydelige råteskader i bordkledningen.

Råte i nedre kant av kledning.

- Råteskadet trekledning må skiftes ut.

Når kledning skiftes, må det lages lufting mellom vindsperre og kledning.

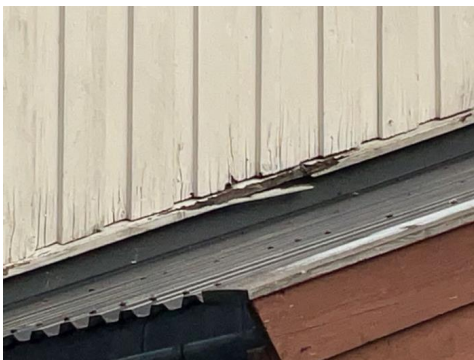
Råte på kledning/vannbrett over inngangsparti.

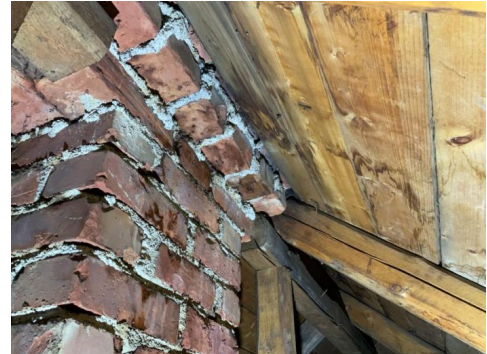
- Det er begrenset/dårlig ventilering av takkonstruksjonen.
- Det er påvist fuktskjolder/skader i takkonstruksjonen.

Fuktskjolder rundt pipe.

Det er fare for kondensering på grunn av manglende lufting av undertak. Dersom det blir kondensskader, vil dette på sikt føre til råte. Det bør skiftes innvendig overflater på skråtak, lages ny lufting og isolerer på nytt.

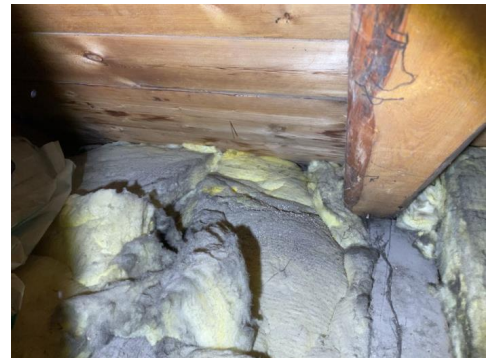
Manglende lufting ut mot skråtak.

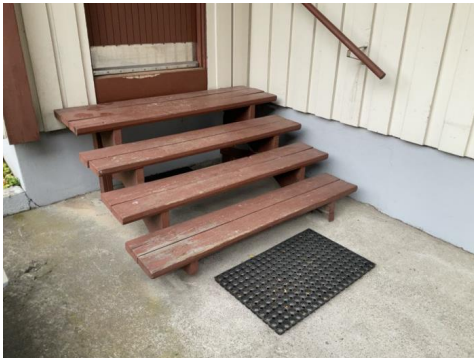
Trapp i tre til inngangsparti uten rekkverk.

- Rekkverk må monteres for å lukke avviket.

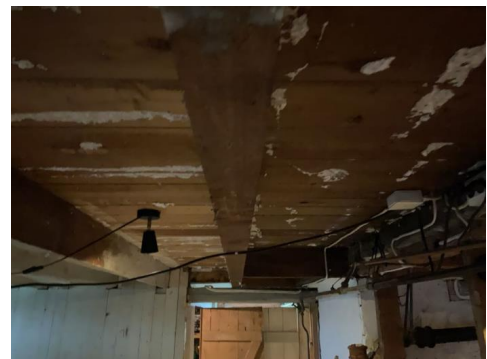
Etasjeskille i 1. etasje er delvis isolert.

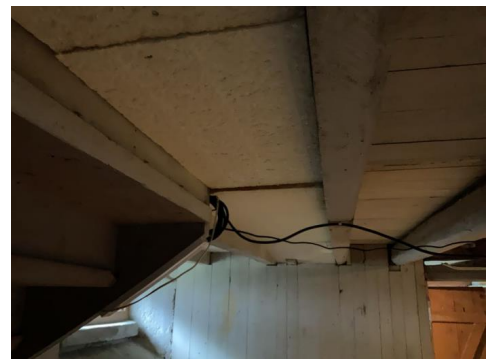
Påbegynt isolering med isolerende plater.

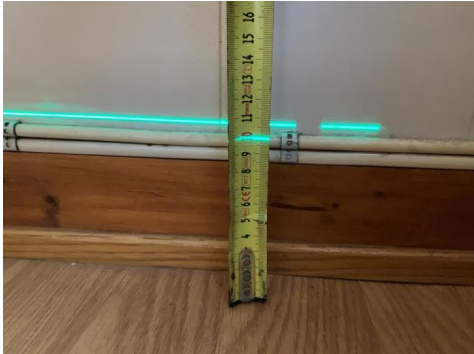
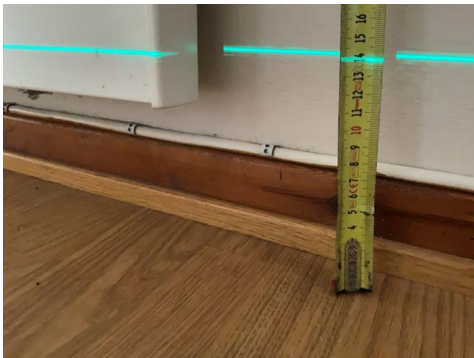
Avvik i stue: 40mm.

- Målt høydeforskjell på over 30 mm gjennom hele rommet. Tilstandsgrad 3 gis med bakgrunn i standardens krav til godkjente måleavvik.

Dersom det legges laminat/parkett, må leverandørns krav til toleranse ivaretas. Dersom gulv er ujevne, vil levetid på laminat/parkett forkortes.

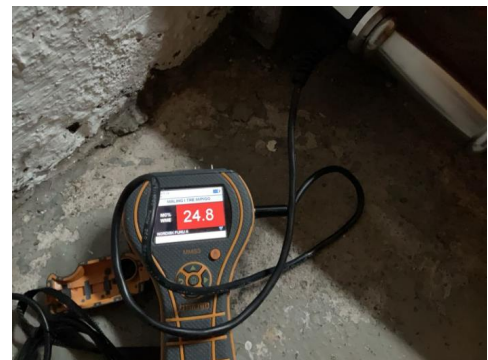
I nedre del av trapp ble det målt 24,8 vektprosent fukt med hammerelektrode. Dette er å regne som meget fuktig.

- Det er påvist indikasjoner på noe fuktgjennomtrenging i kjellergulv.
- Det er påvist indikasjoner på noe fuktgjennomtrenging inn i kjellermur.

Fuktmåling i nedre del av trapp.

Det bør monteres en avfukter i kjelleren. Dette reduserer den relative fuktigheten og reduserer faren for råte.

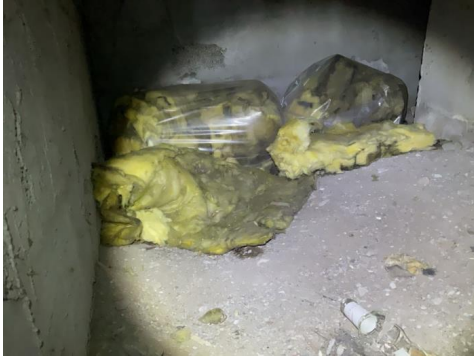
Relativ fuktighet er den samme som i "Rom under terreng".

Krypkjeller under tilbygg.

Dersom det monteres avfukter, vil relativ fuktighet i krypkjeller senkes samtidig med resten av kjelleren.

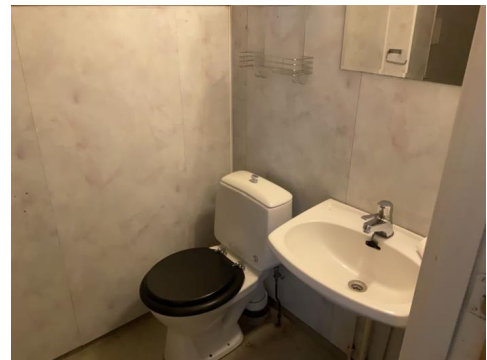
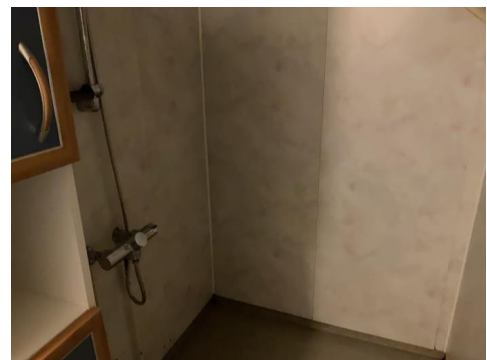
På vegger er det våtromsplater med fuktsvelling. I dusjsonen er det skrud skruer gjennom plater.

Det er fuktsvelling/skade i overgang vegg/tak ved dusjen.

- Våtrommet må totalrenoveres. Alle forhold med tettesjikt, våtsone, sluk m.m. må dokumenteres.

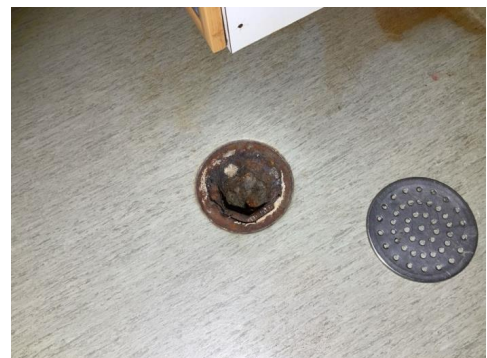
Det er sluk u støpejern. Det er rust i sluk.

Sluk med rust.

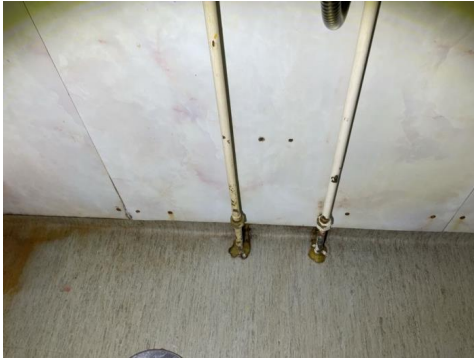
Veggplater/membran punktert med skruer.

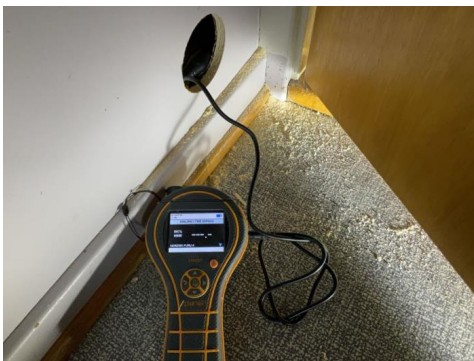
Hulltaking er foretatt uten å påvise unormale forhold. Hulltaking er foretatt ved/i Soverom mor dusjsone. Fuktkvotemåling (vekt%) i konstruksjonen ble målt til under 6% - ingen utslag.

Fuktmåling i konstruksjon mot dusjsonen.

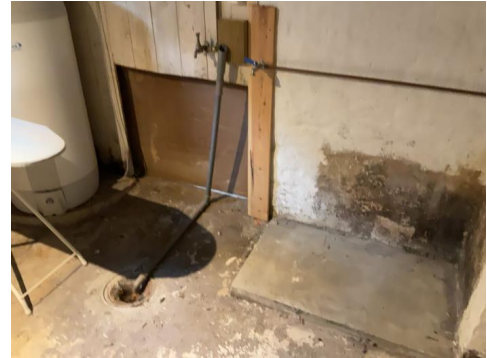
Det er eldre vaskerom i kjeller med betonggulv med sluk i støpejern med rust, enkelt opplegg til vaskemaskin og lufting til pipekanal.

Enkelt opplegg til vaskemaskin.

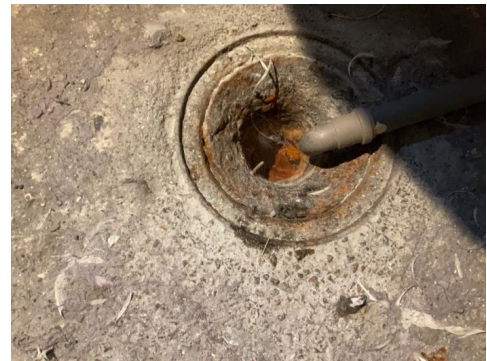
Sluk med rust.

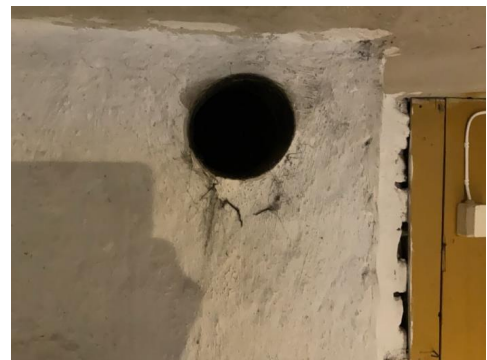
Lufting til pipe er fra ett gammelt røykrør. Dette må tettes i tilfelle det blir pipebrann.

Lufting til pipe.

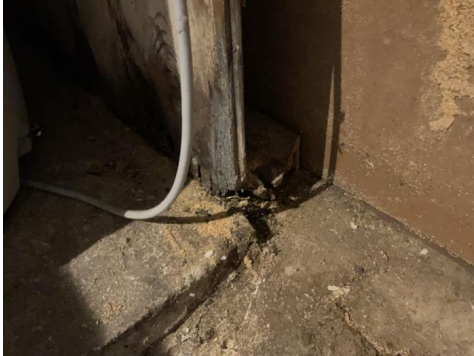
- Ved andre fuktundersøkelser enn hulltaking, er det påvist indikasjoner på fuktskader.

Fukt i treverk i vaskerom.

Trevegg med fukt/råte må skiftes/utbedres.

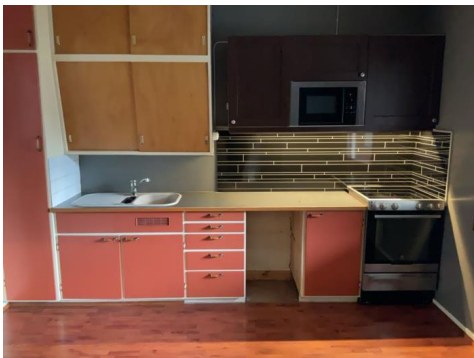
Kjøkkeninnredning.

- Det er påregnelig med utskiftning/utbedringer av kjøkkeninnredningen.

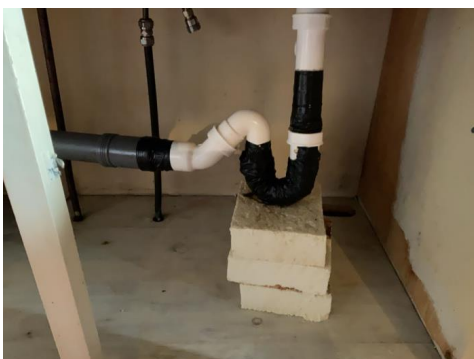
Oppstøtting av avløpsrør i benkeskap.

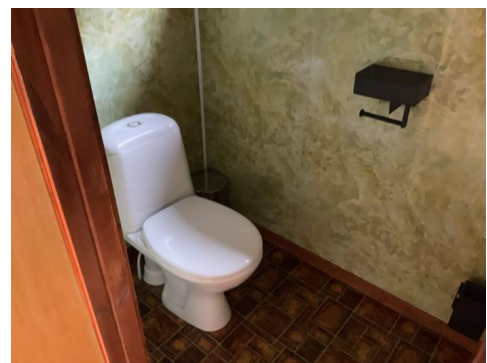
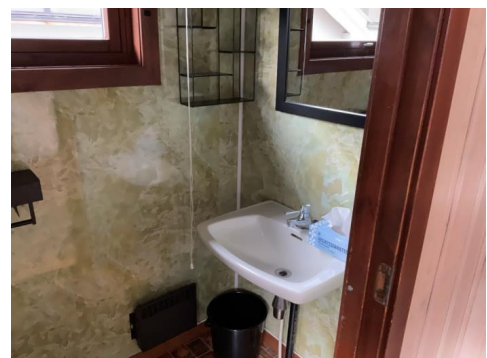
Toalettrom.

Vask.

- Mekanisk avtrekk bør etableres på toalettrom.

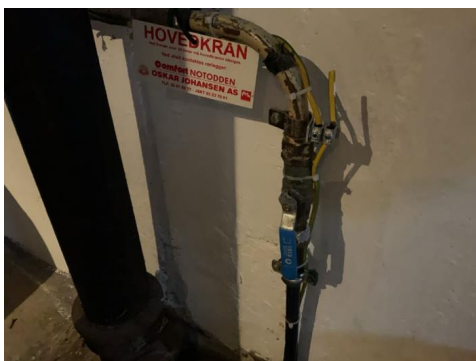
Stoppekran i kjelleren.

- Det er ikke behov for utbedringstiltak siden anlegget fungerer i dag, men ut ifra alder kan skader plutselig oppstå på eldre anlegg.
- I forbindelse med oppgradering av våtrom vil det være naturlig med utskiftning av rør.

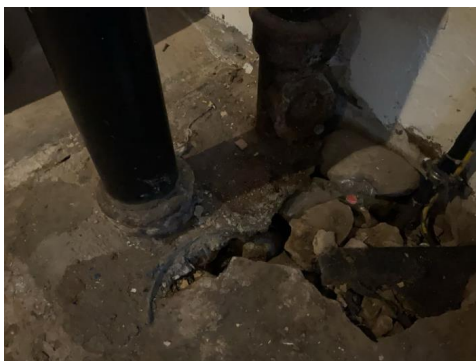
Hull i betonggulv etter ny vannledning. Avløp er i støpejern.

- Det er ikke behov for utbedringstiltak siden anlegget fungerer i dag, men ut ifra alder kan skader plutselig oppstå på eldre anlegg.
- Tidspunkt for utskiftning av avløpsrør nærmer seg.

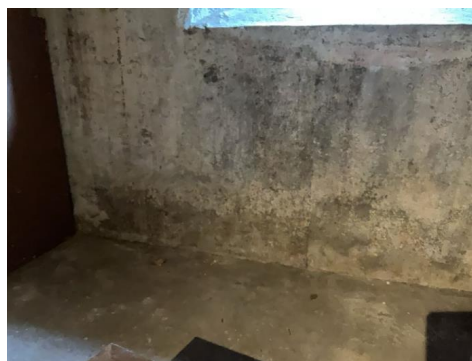
- Det mangler, eller på grunn av alder er det sannsynlig at det mangler, utvendig fuktsikring av grunnmuren ved kjeller/underetasje.

Fukt vil trekke opp gjennom gulvet.

Fukt på yttervegger i kjeller.

Det bør ikke lagres gjenstander som ikke tåler fukt.

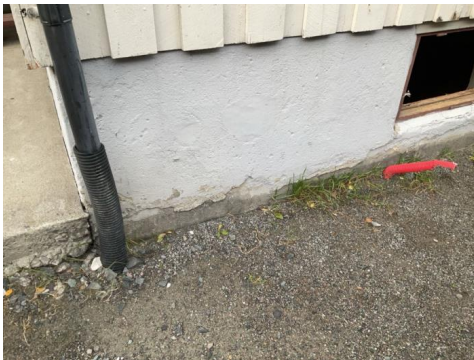
- Grunnmuren har sprekkdannelser.

Det er noe sprekker i overgang gammel del og tilbygg.

Noe riss/løs/manglende puss.

- Lokal utbedring må utføres.

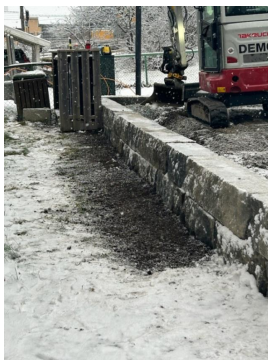
Støttemur mot nord.

Terreng bør justeres slik at det blir fall fra grunnmur. Dette reduserer faren for fukt i kjelleren.
