Telemarksgata 1, 3660 RJUKAN

**Eldre enebolig med attraktiv  
beliggenhet på Tveito, oppgradert  
uteområde - renoveringsobjekt**

Befaringsdato: 29.10.2024

Rapportdato: 21.11.2024

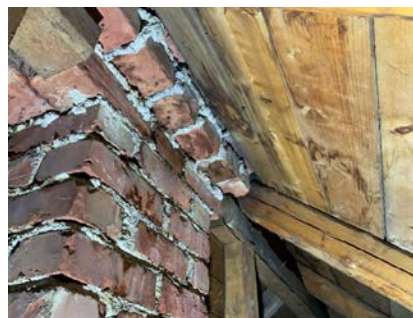
- Det er begrenset/dårlig ventilering av takkonstruksjonen.
- Det er påvist fuktskjolder/skader i takkonstruksjonen.

Det er fare for kondensering på grunn av manglende lufting av undertak. Dersom det blir kondensskader, vil dette på sikt føre til råte.

Fuktskjolder rundt pipe.

Det bør skiftes innvendig overflater på skråtak, lages ny lufting og isolerer på nytt.

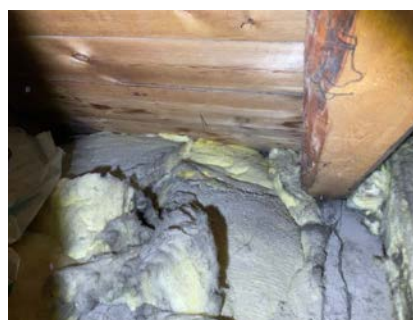
Manglende lufting ut mot skråtak.

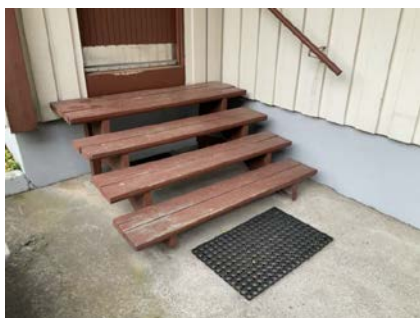
Trapp i tre til inngangsparti uten rekkverk.

- Rekkverk må monteres for å lukke avviket.

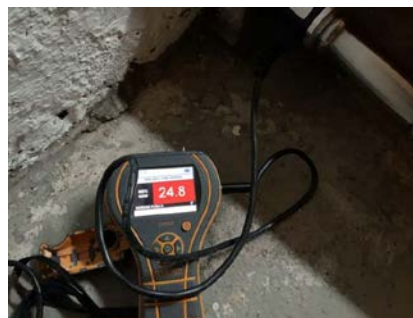
I nedre del av trapp ble det målt 24,8 vektprosent fukt med hammerelektrode. Dette er å regne som meget fuktig.

- Det er påvist indikasjoner på noe fuktgjennomtrenging i kjellergulv.
- Det er påvist indikasjoner på noe fuktgjennomtrenging inn i kjellermur.

Fuktmåling i nedre del av trapp.

Det bør monteres en avfukter i kjelleren. Dette reduserer den relative fuktigheten og reduserer faren for råte.

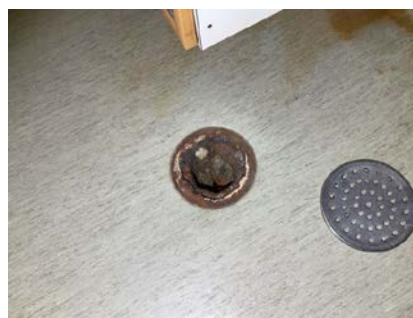
Det er sluk u støpejern. Det er rust i sluk.

Sluk med rust.

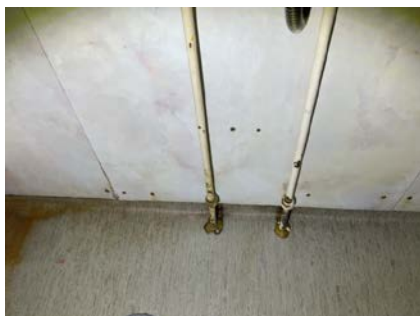
På vegger er det våtromsplater med fuktsvelling. I dusjsonen er det skrud skruer gjennom plater.

Veggplater/membran punktert med skruer.

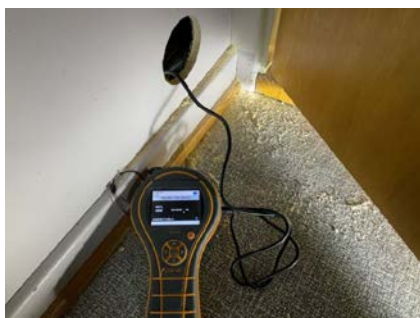
Hulltaking er foretatt uten å påvise unormale forhold. Hulltaking er foretatt ved/i Soverom mor dusjsone. Fuktquotemåling (vekt%) i konstruksjonen ble målt til under 6% - ingen utslag.

Fuktmåling i konstruksjon mot dusjsonen.

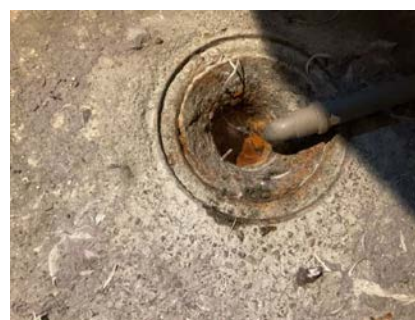
Sluk med rust.

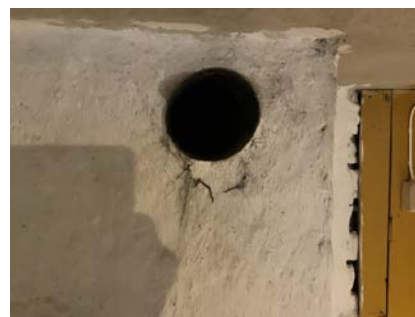
Lufting til pipe.

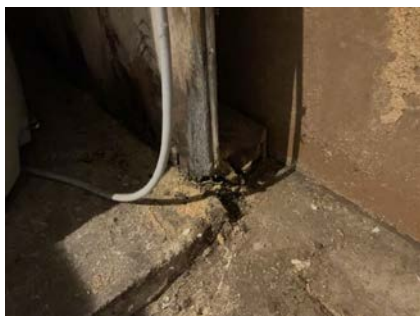
- Ved andre fuktundersøkelser enn hulltaking, er det påvist indikasjoner på fuktskader.

Fukt i treverk i vaskerom.

Tre vegg med fukt/råte må skiftes/utbedres.

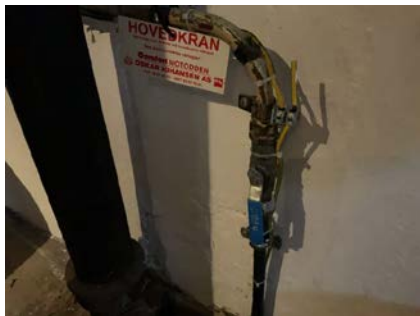
- Det er ikke behov for utbedringstiltak siden anlegget fungerer i dag, men ut ifra alder kan skader plutselig oppstå på eldre anlegg.
- I forbindelse med oppgradering av våtrom vil det være naturlig med utskiftning av rør.

Stoppekran i kjelleren.

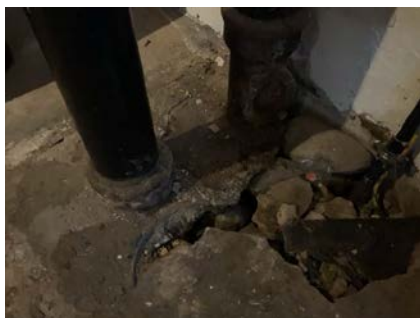
- Det er ikke behov for utbedringstiltak siden anlegget fungerer i dag, men ut ifra alder kan skader plutselig oppstå på eldre anlegg.
- Tidspunkt for utskiftning av avløpsrør nærmer seg.

Hull i betonggulv etter ny vannledning. Avløp er i støpejern.

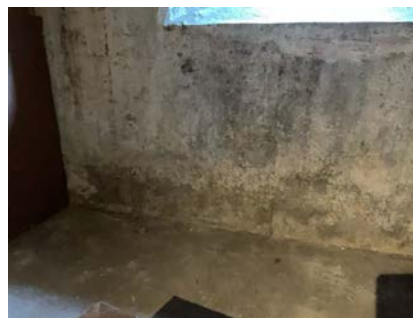
Fukt på yttervegger i kjeller.

Det bør ikke lagres gjenstander som ikke tåler fukt.

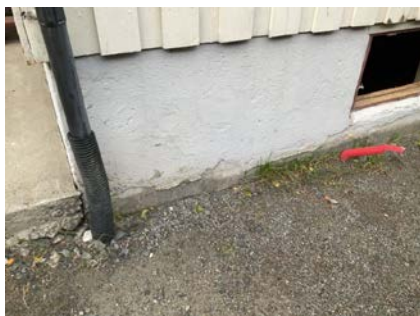
Noe riss/løs/manglende puss.

- Lokal utbedring må utføres.
