Tilstandsrapport

Enebolig

Nuggursvegen 317, 2219 BRANDVAL

Befaringsdato: 10.09.2024

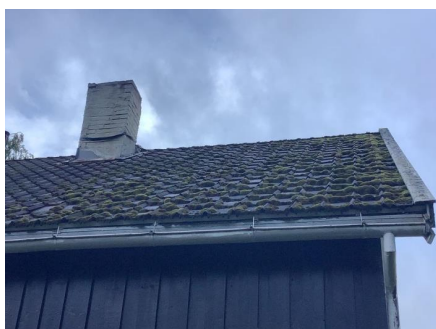
Mosedannelse på taktekking.

Mosedannelse bør fjernes ved vedlikehold og råteskadet steinlekt må skiftes ut. Kostnadsestimat gjelder dette.

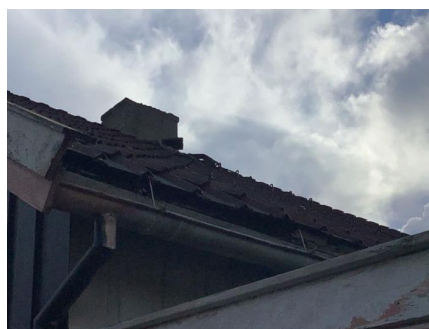
Det er påvist råteskadet steinlekt mot sørvest, og dette tyder på utett taktekking.

Steinlekt er råteskadet i dette området.

Taktekking må skiftes ut for å fjerne avviket, men det er ukjent når dette er et absolutt behov.

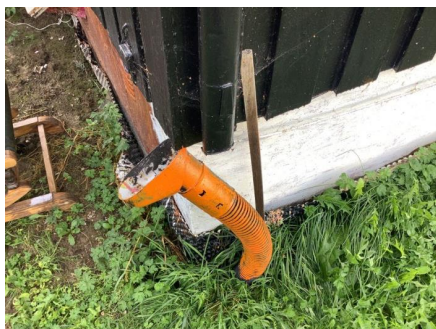
Mangelfull bortledning av takvann.

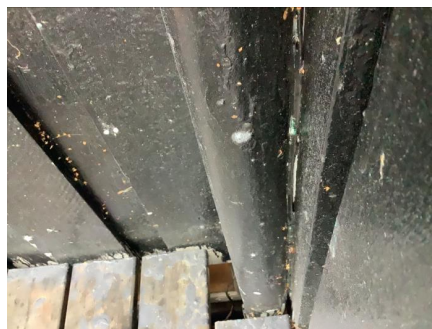
Det er påvist frostsprengt nedløpsrør.

Frostsprengt nedløpsrør.

Frostsprengt nedløpsrør bør skiftes ut da lekkasje vil føre til økt fuktbelastning på konstruksjoner, og årsaken til frostspreng bør utbedres. Dette kan være ved å spyle opp drenerør.

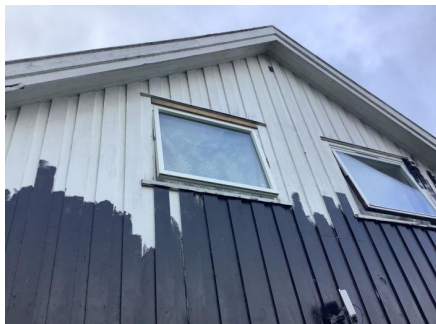
Uferdig maling.

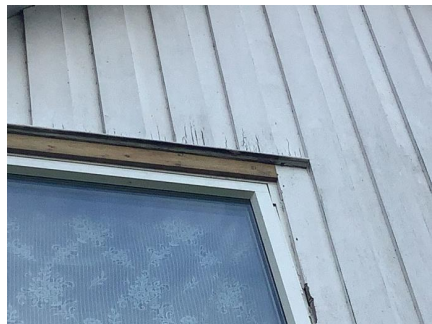
- Det er ingen eller liten lufting i nedre kant av kledning mot grunnmur.
- Det er påvist spredte råteskader i bordkledningen.

Råteskadet bordkledning.

- Råteskadet trekledning må skiftes ut.

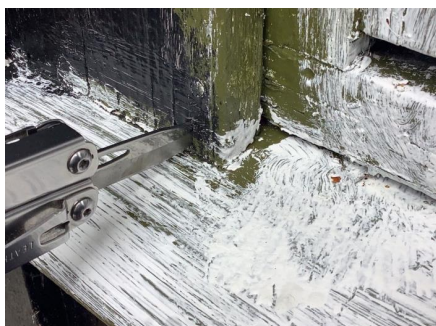
Omrømming rundt vinduer er ført helt ned til vannbrett, og dette har ført til råteskader da omrømming kan trekke opp fukt fra vannbrett.

Omramming rundt vinduer er ført helt ned til vannbrett og dette har ført til råteskader. Overmalte råteskader.

Det bør etableres spalte mellom omrømming og vannbrett slik at fukt ikke kan trekkes opp fra vannbrett.

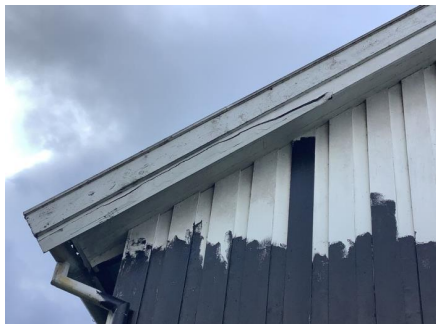
Det er påvist råteskader i vindskier.

Råteskadet vindski.

Vindskier med råteskader må skiftes ut, og kostnadsestimat gjelder dette.

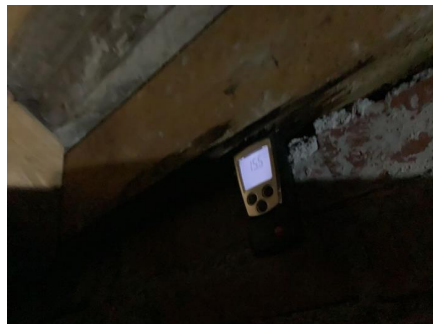
Det er påvist fuktskjolder rundt pipe.

Misfarging rundt pipe, men det måles tørt.

Loftet bør undersøkes ved forskjellige klimatiske forhold for å oppdage eventuelle kondensdannelser eller lekkasjer.

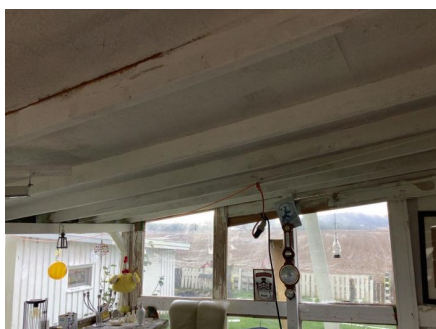
Det er svikt i takkonstruksjonen, og det er fuktskader i nedre del.

Svank / skjevhet i takkonstruksjonen.

- De påviste skader må utbedres.

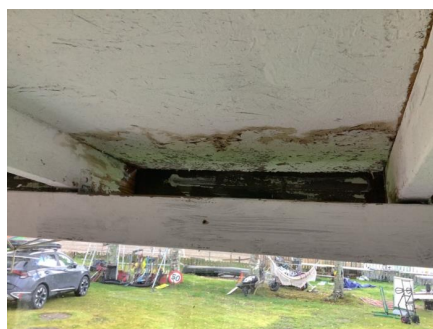
Fuktskadet fremkant av takkonstruksjon.

Det må monteres et forkantbeslag eller tilsvarende under fremkant av taktekingen som leder vann forbi forkantbord og taktro.

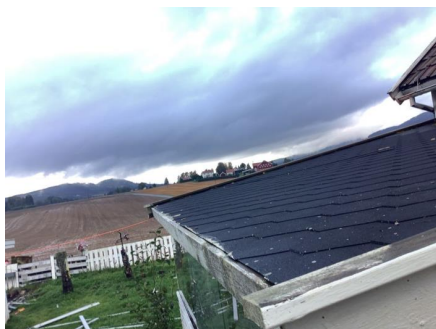
Taktekking er ikke ført over forkantbord.

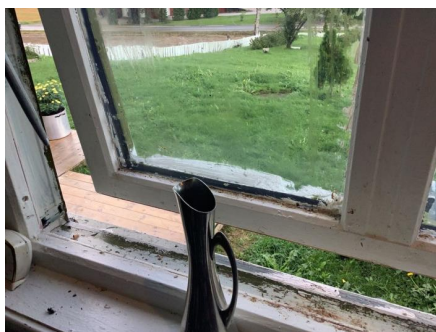
Vindu er grovt malt.

I årene som kommer vil det være behov for enten restaurering av eksisterende vinduer eller utskifting av vinduer. Utskifting til nye vinduer med isolerglass anbefales.

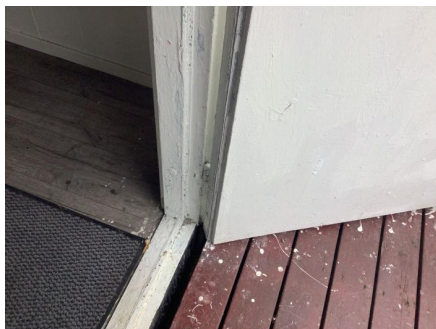
Dør er grovt malt.

Overflødig maling bør skrapes vekk og ny maling bør påføres.

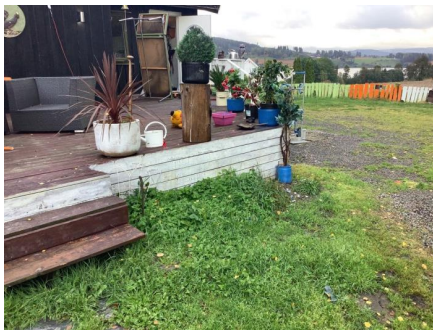
Rekkverk mangler.

- Rekkverk må monteres for å lukke avviket.

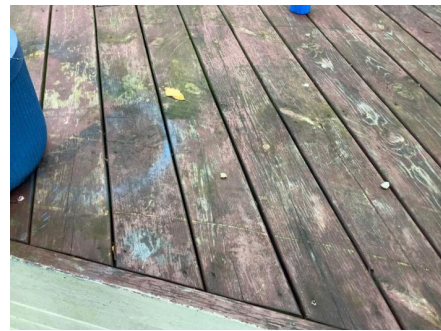
Værslitt terrassegulv.

Terrassegulv bør vedlikeholdes.

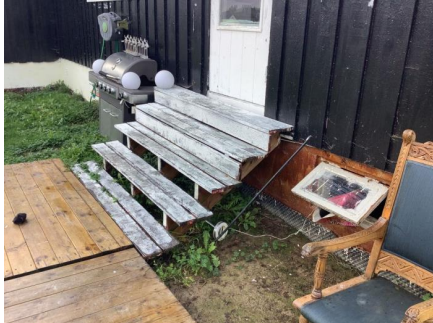
Manglende rekkverk.

- Rekkverk må monteres for å lukke avviket.

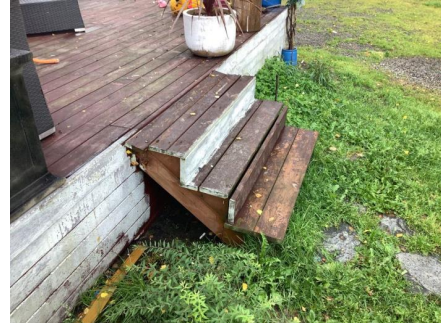
Manglende rekkverk.

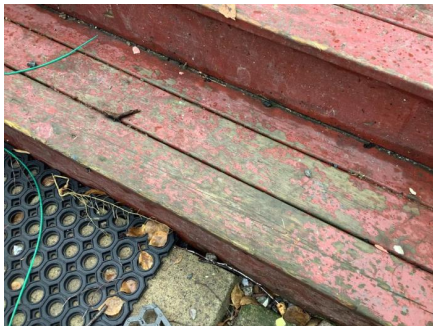
Slitasje i trapp.

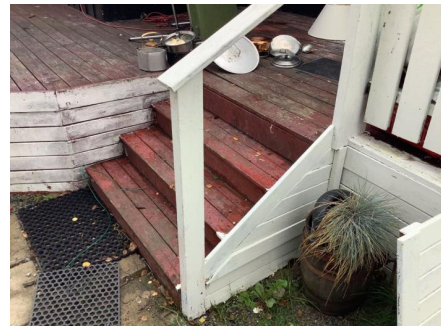
Åpninger i rekkverk er ikke iht. gjeldende forskrift.

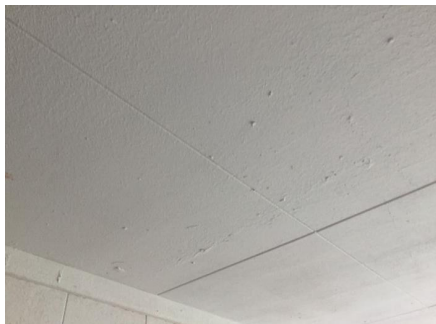
Grov overflate i himling.

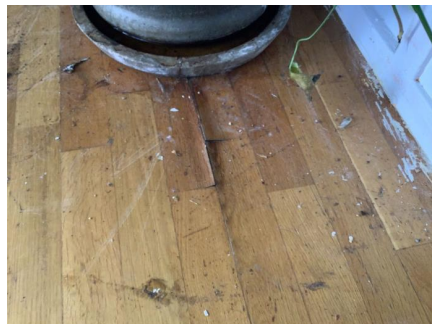
Parkettgulv har fuktskader og svimerker.

Fuktskadet parkett.

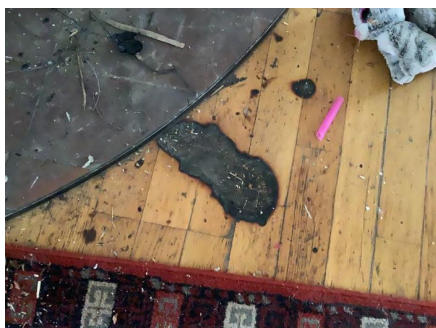
Svimerker i parkettgulv.

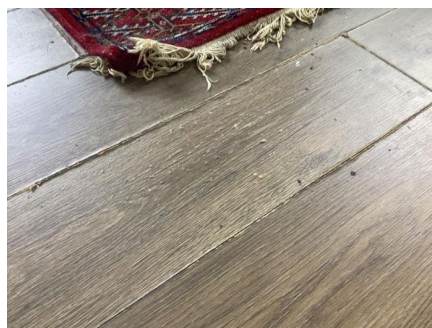
Laminatgulv er svellskadet.

Svellskadet laminatgulv.

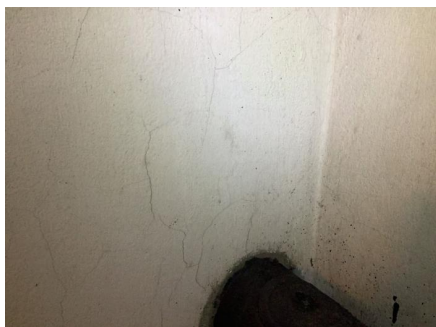
- Det er påvist sprekker og/eller riss i pipe.
- Mer enn halvparten av forventet brukstid er passert på pipe.

Eksempel på riss i pipe.

Riss og sprekker bør utbedres ved vedlikehold.

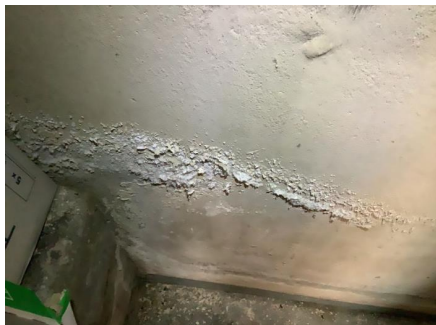
- Det er påvist indikasjoner på noe fuktgjennomtrenging i kjellergulv.
- Det er påvist indikasjoner på noe fuktgjennomtrenging inn i kjellermur.

Saltutslag på murvegg.

- Det påviste fuktnivå gir grunn til å overvåke konstruksjonen jevnlig for å se utvikling over tid, og eventuelt foreta tiltak for å unngå fuktskader.

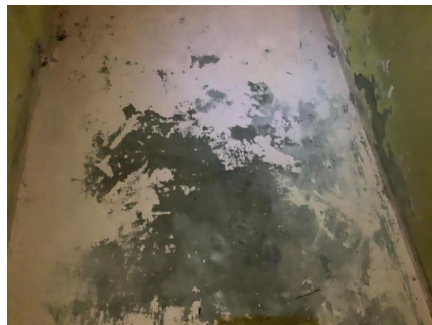
Saltutslag på betonggulv.

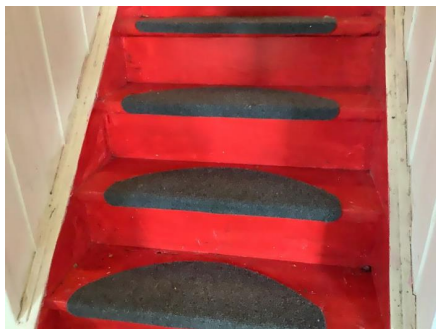
Trapp er ikke dekkende malt.

Trapp bør vedlikeholdes.

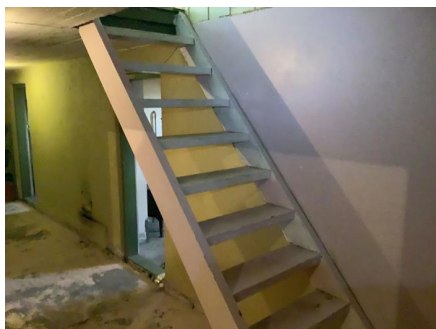
Kjellertrapp mangler rekkverk og håndløper.

- Det er ikke krav om utbedring av åpninger opp til dagens krav.
- Rekkverk må monteres for å lukke avviket.
- Håndløper bør monteres, men det var ikke krav på byggetidspunktet.

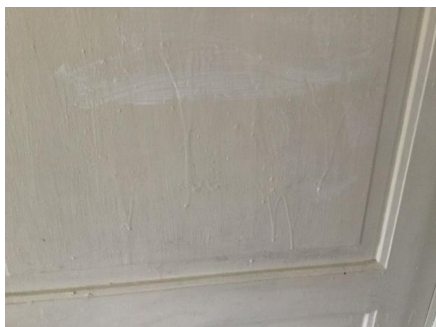
Dør er grovt malt.

Overflødig maling bør skrapes vekk og dører må males igjen.
Skadet vrider må skiftes ut eller utbedres.

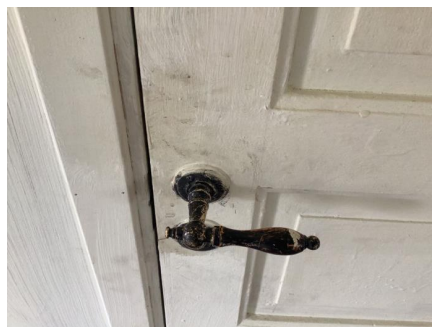
Dør er grovt malt.

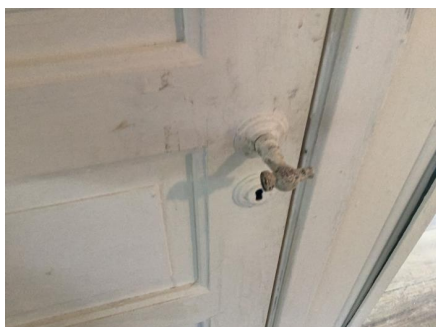
Det er påvist skadet vrider på dør.

Skadet vrider og dør er grovt malt.

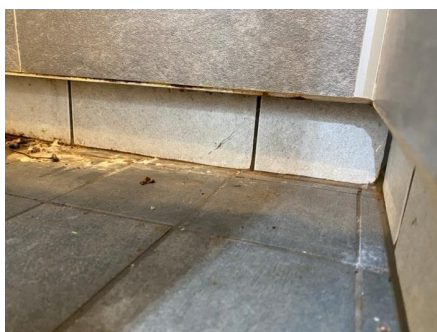
Baderomsplater er stedvis montert på utsiden av sokkellist, og det er mangelfull fuge mellom baderomsplate og sokkellist.

Baderomsplate er montert utenfor sokkellist.

Det må påføres silikon mellom baderomsplater og sokkellist slik at platebunn blir forseglet.

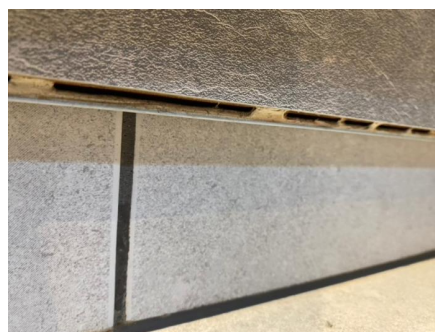
Mangelfull fuge mellom platebunn og sokkellist.

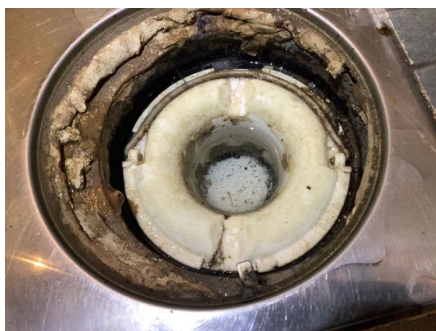
Plastsluk, og synlig slukmansjett under slukets klemring.

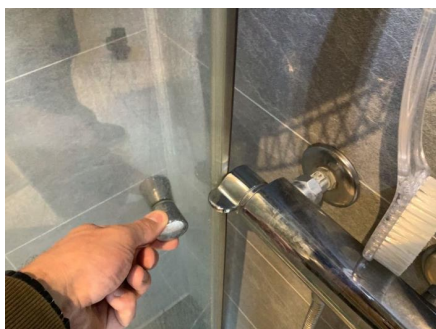
Dusjdør tar i dusjbatteri.

Dusjdør eller dusjbatteri bør de- og monteres slik at dusjdøren lar seg åpne / lukke.

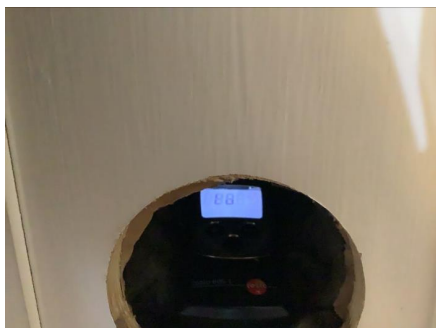
Hulltaking er foretatt uten å påvise unormale forhold. Hulltaking er foretatt i trappegang bak dusjhjørnet. Fuktkvotemåling (vekt%) i konstruksjonen ble målt til 8.

Hulltaking, og det måles tørt.

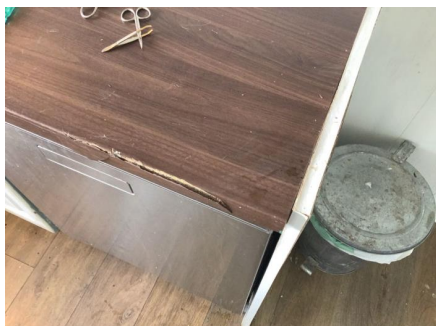
Dekkside er svellskadet i topp og bunn.

Det er påvist flere skader i benkeplate.

Skadet benkeplate og svellskadet dekkside.

Kjøkkeninnredning er moden for utskifting, men den kan utbedres på enklere måter etter egne ønsker.

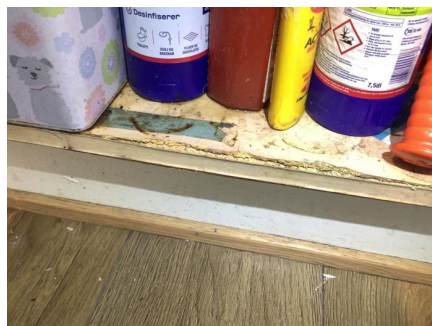
Det er påvist svellskadet bunnplate i benkeskap.

Svellskadet bunnplate.

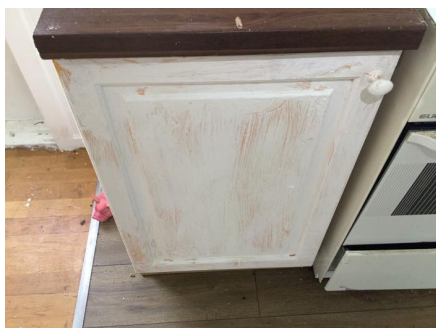
Skapdør er grovt malt.

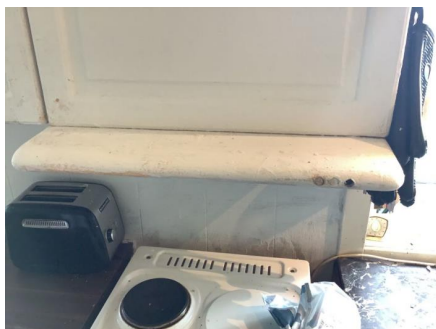
Malt kjøkkenventilator med manglende knapp for betjening.

Kjøkkenventilatoren bør skiftes ut.

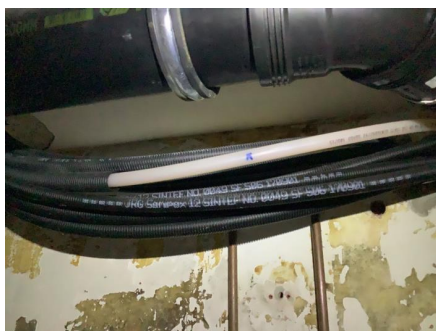
- Det er påvist at eventuelt lekkasjevann fra rør i rør system ikke ledes til sluk eller annen kompenserende løsning.
- Mer enn halvparten av forventet brukstid er passert på innvendige vannledninger.

Evt. lekkasjevann fra varerør ledes ikke til sluk.

Dette kan utbedres ved å forlenge varerør til rom med sluk eller ved å montere lekkasjesikring under varerøret.

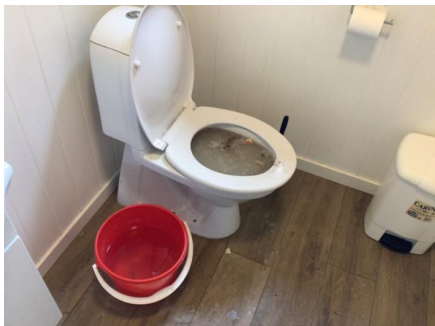
Tilstoppet toalett.

Avløpsanlegget må kontrolleres av fagperson.

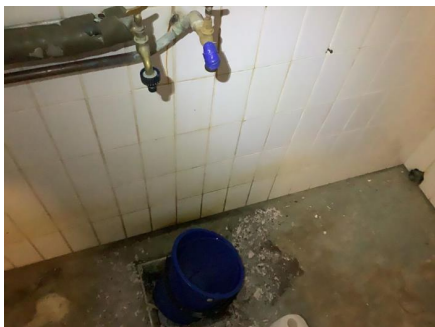
Det er drypplekkasje fra vannkraner.

Drypplekkasjer fra vannkraner.

Drypplekkasjer må utbedres.

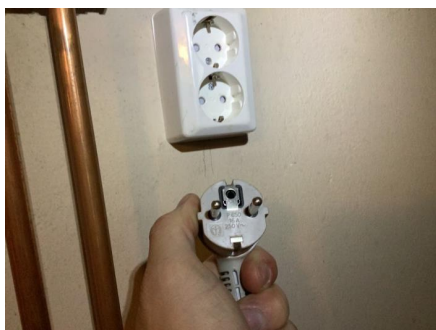
Utilfredsstillende el-tilkobling iht. gjeldende forskrift.

- Det bør etableres tilfredsstillende el-tilkobling etter gjeldende forskrift.

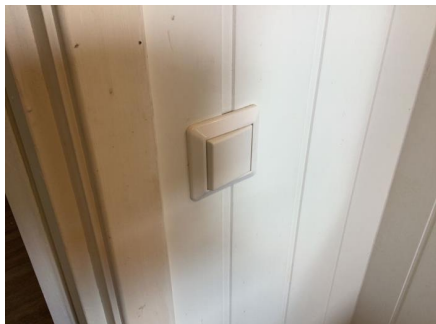
Sidestilt lysbryter og det er lite trolig at fagperson har montert denne.

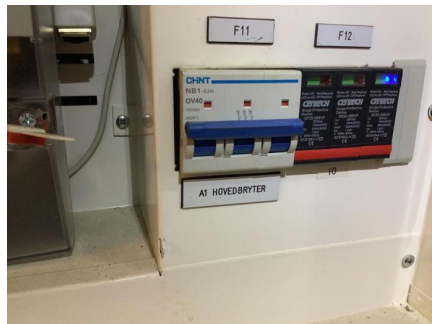
To av tre overspenningsvern er defekte.

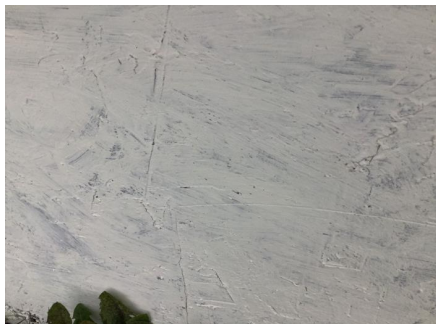
- Det er registrert horisontalriss som er symptom på jordtrykk.
- Det er registrert skråriss som er symptom på setninger.

Uvendig skråriss.

Utvendig forsegling av riss og sprekker for å forhindre frostspreng, og følg med på eventuell utvikling.
Innvendig vedlikehold etter egne ønsker.

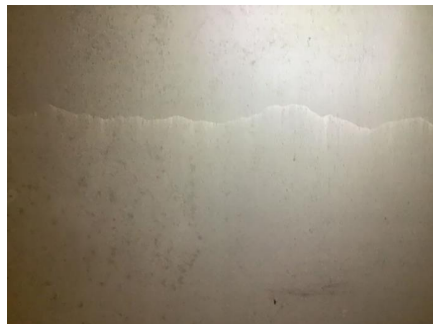
Innvendig horisontalriss.

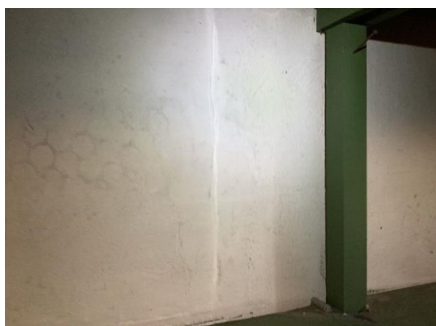
Innvendig skråriss.

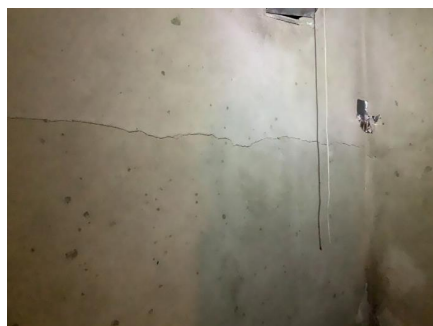
Innvendig horisontalriss.

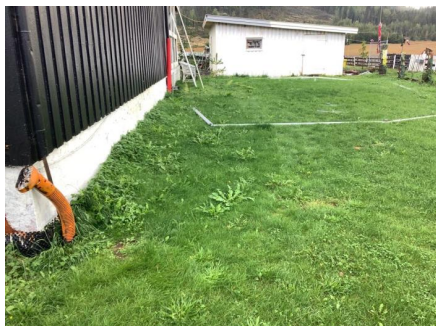
Utilfredsstillende fall fra bolig.

Terrengjustering bør utføres for å etablere tilfredsstillende fall fra boligen. Tilfredsstillende fall vil være minimum 1:50 i en avstand på minimum 3 meter fra boligen.
