# Tilstandsrapport

Enebolig

Andreasvegen 18A , 7900 RØRVIK

Befaringsdato: 28.01.2026

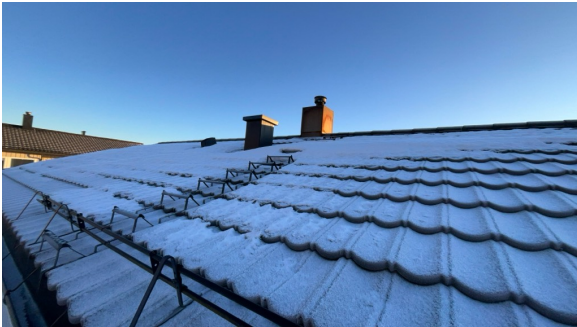
## Nedløp og beslag

Takrenner og nedløp er utført i aluminium. Beslag og pipehatter er for øvrig i stål.

Dersom vannet ikke ledes bort på en forsvarlig måte, kan det føre til lokale fuktproblemer, isdannelse og skader på parkeringsplassen eller omkringliggende konstruksjoner.

Nedløp fra terrasse bør ledes bort, for eksempel ved tilkobling til rør i grunnen eller annen egnet løsning, for å unngå at vann ledes ut på parkeringsplassen.

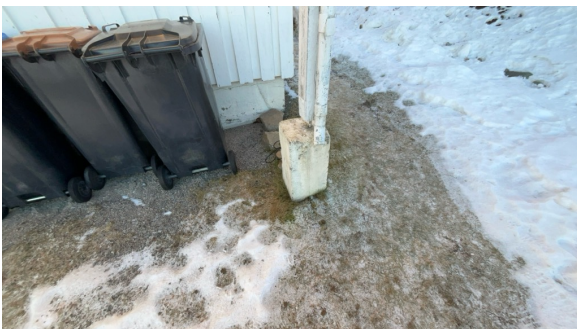
## Veggkonstruksjon

Veggene har bindingsverkskonstruksjon fra byggeåret. Fasaden har stående bordkledning, mens det er liggende kledning i gavlene.

Det ble ikke avdekket råteskader i kledningen.

- Uten tilstrekkelig lufting bak bordkledningen kan fuktighet som trenger inn bak bordene eller gjennom veggen innenfra ikke tørke opp. Dette skaper ideelle forhold for råtesopp og muggvekst.
- Det må foretas tiltak for å lukke avviket.

Det bør etableres tilstrekkelig lufting bak kledningen for å redusere risikoen for fuktskader og råte i trekonstruksjonen.

Kledningen bør overflatebehandles for å beskytte treverket mot videre slitasje og forvitring. Manglende tiltak kan føre til redusert levetid på kledningen og økt fare for fremtidige skader.

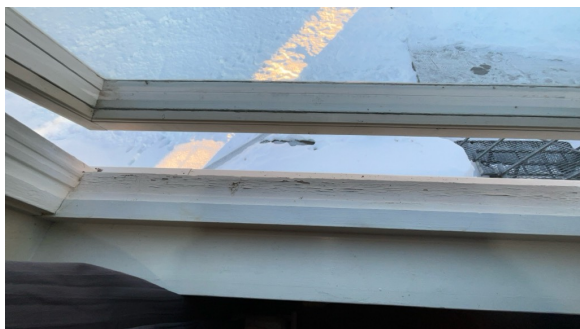
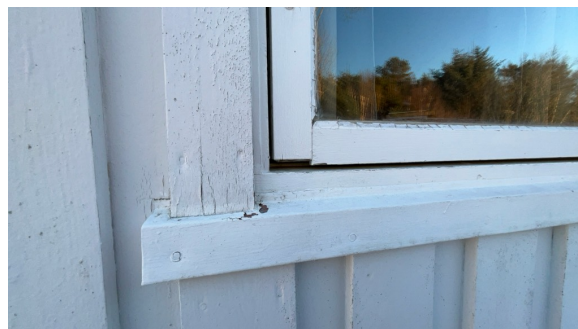
## TG 2 Vinduer - 2

- Karmene i vinduer er slitte og det er sprekker i trevirket.

Dersom tiltak ikke iverksettes, kan slitte og sprukne vinduskarmer føre til redusert isolasjonsevne, varmetap og økt risiko for fukt- og råteskader i omkringliggende konstruksjoner.

Gamle vinduer har dessuten mye dårligere isolasjonsevne enn nye vinduer.

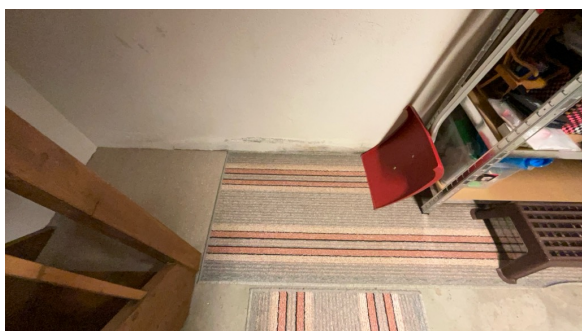
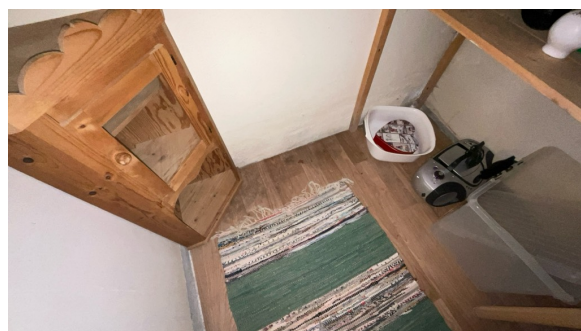
## TG 2 Innvendige trapper

Boligen har malt tretrapp. Rekkverk med stående spiler, ingen håndlist langs vegg.

Konsekvensen av manglende eller feil utformet rekkverk og håndlist er økt risiko for fallulykker, spesielt for barn og eldre. Trappens bratthet gjør den lite egnet som boligtrapp og kan medføre redusert sikkerhet og brukervennlighet.

Det bør monteres nye spiler i rekkverket slik at avstanden mellom spilene tilfredsstiller gjeldende krav, samt montere håndlist langs vegg.

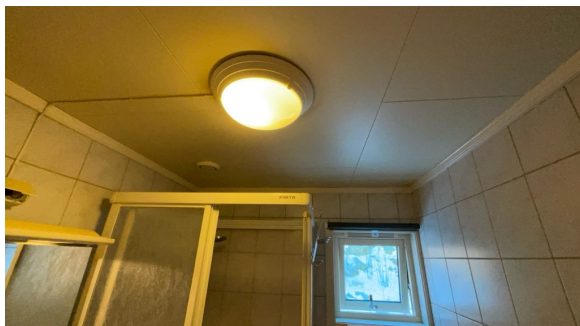
### TG 2 Overflater Gulv

- Det er mulighet for at det kan forekomme vannlekkasje på våtrommet hvor vann ikke vil gå til sluk.
- Det er påvist at høydeforskjell fra topp slukrist til gulv/synlig topp membran ved dørterskel er mindre enn 25 mm.
- Det er påvist avvik i fallforhold til sluk i forhold til krav i forskrift på byggetidspunktet.

- Eventuelt lekkasjevann fra utstyr utenfor dusjsone vil ikke ha en naturlig vei til sluket. Dette kan føre til at vann samler seg på gulvet og potensielt renner ut av rommet eller trenger inn i konstruksjonen.

Manglende fall og lav oppkant gir økt risiko for vannskader på omkringliggende konstruksjoner ved lekkasje eller vannsøl.

Videre bruk av dusjkabinett anbefales inntil utbedring er foretatt, for å redusere risikoen for vannsøl og påfølgende skader.

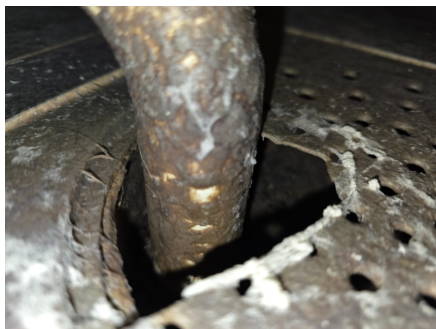
### 1 TG 2 Sanitærutstyr og innredning

- Det er påvist skader på innredning.
- Det er avvik:

- Tiltak:
- Dersom avvik ikke utbedres er det fare for videre skadeutvikling.

Det bør vurderes å utbedre eller skifte ut innredningen der det er oppsvulming, for å unngå videre skadeutvikling og redusert funksjon.  
Dårlig fugging rundt toalettet bør utbedres for å hindre fuktskader og lekkasjer til underliggende konstruksjoner.

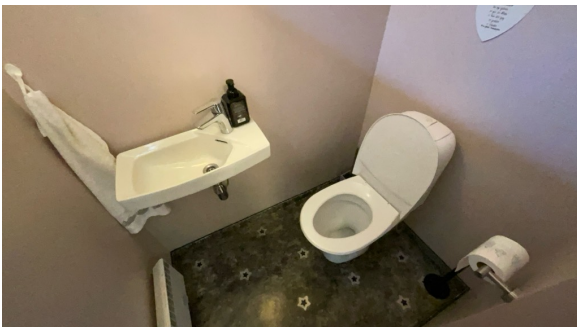
### TG 2 Vannledninger

- Det er ikke behov for utbedringstiltak siden anlegget fungerer i dag, men ut ifra alder kan skader plutselig oppstå på eldre anlegg.

Det anbefales å vurdere utskiftning av vannledningene, da mer enn halvparten av forventet brukstid er passert. Dersom tiltak ikke gjennomføres, øker risikoen for lekkasjer og følgeskader på bygningskonstruksjoner.

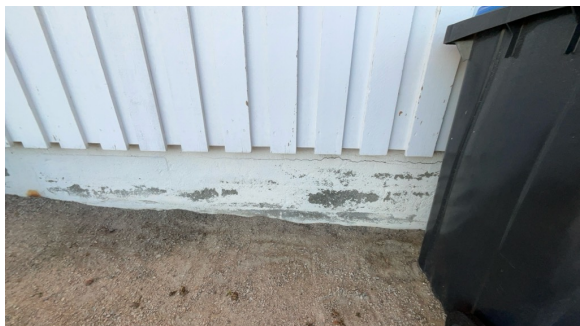
## TG IU Terrengforhold

Skrånende tomt med opparbeidet parkeringsplass.

Det bør foretas nærmere undersøkelser av tomten når den er snøfri, for å kunne vurdere terrengforholdene og eventuelle avvik. Manglende vurdering kan medføre at forhold som kan gi økt fuktbelastning på bygningen ikke oppdages.
