Andreasvegen 18A, 7900 RØRVIK

**Enebolig med sokkelleilighet**

Befaringsdato: 28.01.2026

Rapportdato: 06.02.2026

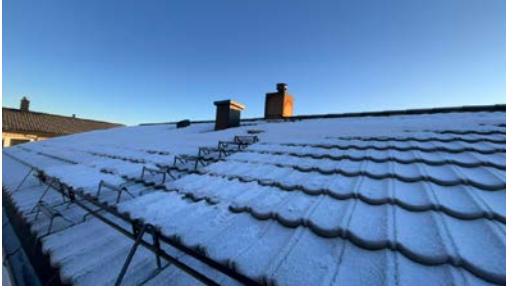
## TG 2 Nedløp og beslag

Takrenner og nedløp er utført i aluminium. Beslag og pipehatter er for øvrig i stål.

- Det er avvik:

Nedløp fra terrasse bør ledes bort, for eksempel ved tilkobling til rør i grunnen eller annen egnet løsning, for å unngå at vann ledes ut på parkeringsplassen.

Dersom vannet ikke ledes bort på en forsvarlig måte, kan det føre til lokale fuktproblemer, isdannelse og skader på parkeringsplassen eller omkringliggende konstruksjoner.

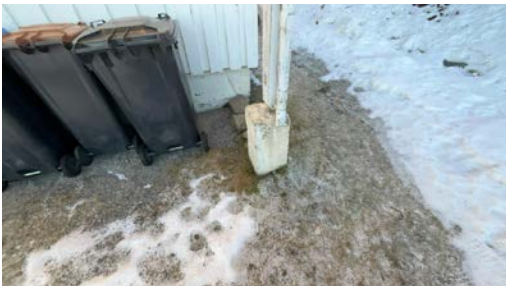
## TG 2 Veggkonstruksjon

Veggene har bindingsverkskonstruksjon fra byggeåret. Fasaden har stående bordkledning, mens det er liggende kledning i gavlene.

Det ble ikke avdekket råteskader i kledningen.

- Uten tilstrekkelig lufting bak bordkledningen kan fuktighet som trenger inn bak bordene eller gjennom veggen innenfra ikke tørke opp. Dette skaper ideelle forhold for råtesopp og muggvekst.
- Det må foretas tiltak for å lukke avviket.

Det bør etableres tilstrekkelig lufting bak kledningen for å redusere risikoen for fuktskader og råte i trekonstruksjonen.

Kledningen bør overflatebehandles for å beskytte treverket mot videre slitasje og forvitring. Manglende tiltak kan føre til redusert levetid på kledningen og økt fare for fremtidige skader.

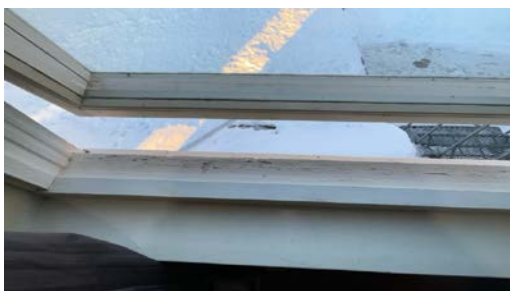
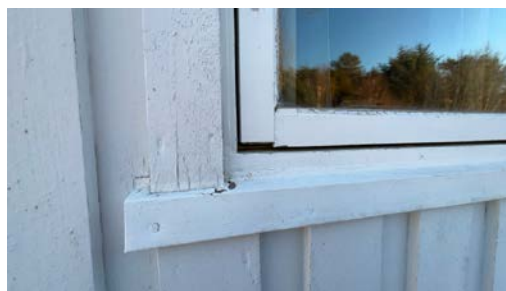
## TG 2 Vinduer - 2

- Karmene i vinduer er slitte og det er sprekker i treverket.

Dersom tiltak ikke iverksettes, kan slitte og sprukne vinduskarmer føre til redusert isolasjonsevne, varmetap og økt risiko for fukt- og råteskader i omkringliggende konstruksjoner.

Bygningen har malte trevinduer med 2-lags glass.

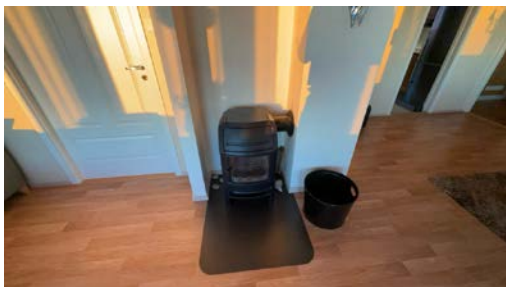
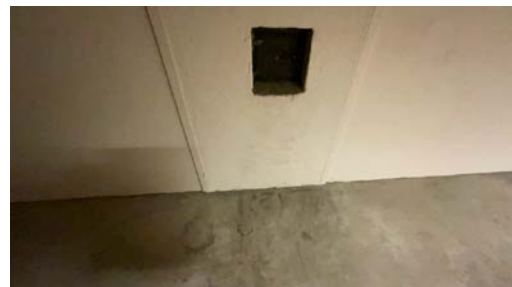
## TG 2 Rom Under Terreng

• Det er påvist indikasjoner på noe fuktgjennomtrenging inn i kjellermur.

Det er observert noe slipp i maling nederst på murveggene, noe som kan skyldes saltutslag eller fuktighet. Det ble foretatt målinger med fuktsøker, og disse viste noe forhøyede verdier.

Det bør gjennomføres ytterligere undersøkelser for å kartlegge årsaken til fuktindikasjonene og omfanget av eventuelle skader.

Tiltak for å utbedre fuktinntrengning bør vurderes for å unngå videre skadeutvikling på konstruksjonen og redusere risiko for sopp- og råteskader.

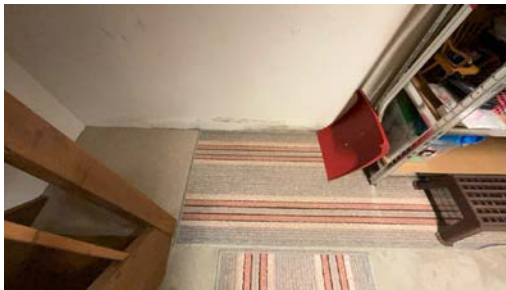
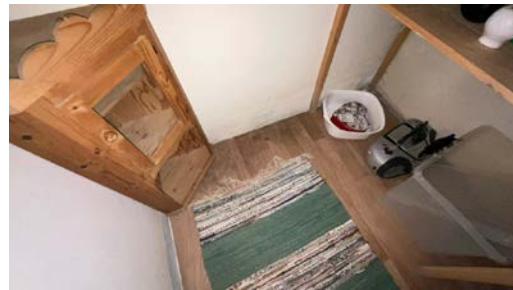
## TG 2 Innvendige trapper

Boligen har malt tretrapp. Rekkverk med stående spiler, ingen håndlist langs vegg.

Konsekvensen av manglende eller feil utformet rekkverk og håndlist er økt risiko for fallulykker, spesielt for barn og eldre. Trappens bratthet gjør den lite egnet som boligtrapp og kan medføre redusert sikkerhet og brukervennlighet.

Det bør monteres nye spiler i rekkverket slik at avstanden mellom spilene tilfredsstiller gjeldende krav, samt montere håndlist langs vegg.

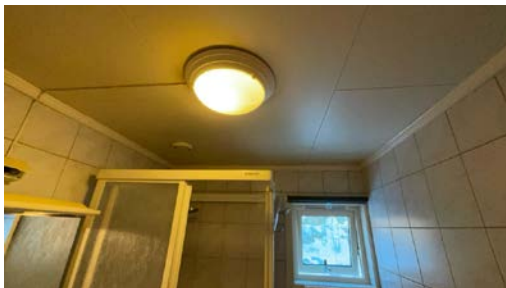
## 1. ETASJE > BAD

Avvik: • Membran kan ikke konstateres (ikke synlig og det foreligger heller ikke dokumentasjon).

- Mer enn halvparten av forventet brukstid er passert på membranløsningen.
- Mer enn halvparten av forventet brukstid er passert på slukløsningen.
- Sluk har begrenset mulighet for inspeksjon og rengjøring.
- Det er avvik:

Det bør fremskaffes dokumentasjon på utført membran og slukløsning, samt vurderes om det er behov for oppgradering eller utskifting.

Begrenset inspeksjons- og rengjøringsmulighet på sluk, samt usikkerhet rundt membranens utførelse og alder, medfører økt risiko for lekkasjer og fuktskader i tilstøtende konstruksjoner.
