Andreasvegen 18A, 7900 RØRVIK

**Enebolig med sokkelleilighet**

# Enebolig med sokkelleilighet

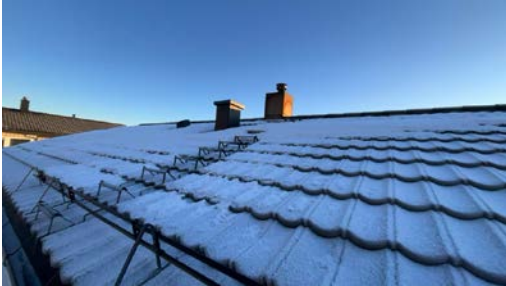
## **TG 2** Nedløp og beslag

Takrenner og nedløp er utført i aluminium. Beslag og pipehatter er for øvrig i stål.

Dersom vannet ikke ledes bort på en forsvarlig måte, kan det føre til lokale fuktproblemer, isdannelse og skader på parkeringsplassen eller omkringliggende konstruksjoner.

Nedløp fra terrasse bør ledes bort, for eksempel ved tilkobling til rør i grunnen eller annen egnet løsning, for å unngå at vann ledes ut på parkeringsplassen.

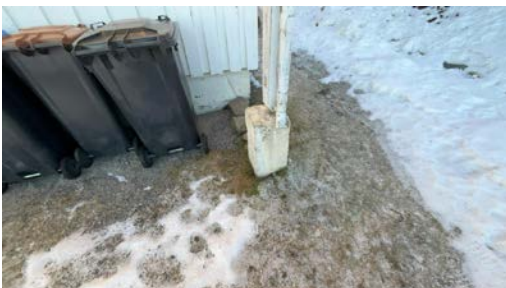
## **TG 2** Veggkonstruksjon

- Uten tilstrekkelig lufting bak bordkledningen kan fuktighet som trenger inn bak bordene eller gjennom veggen innenfra ikke tørke opp. Dette skaper ideelle forhold for råtesopp og muggvekst.
- Det må foretas tiltak for å lukke avviket.

Det bør etableres tilstrekkelig lufting bak kledningen for å redusere risikoen for fuktskader og råte i trekonstruksjonen.

Kledningen bør overflatebehandles for å beskytte treverket mot videre slitasje og forvitring. Manglende tiltak kan føre til redusert levetid på kledningen og økt fare for fremtidige skader.

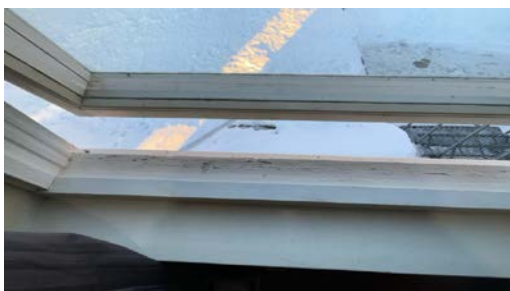
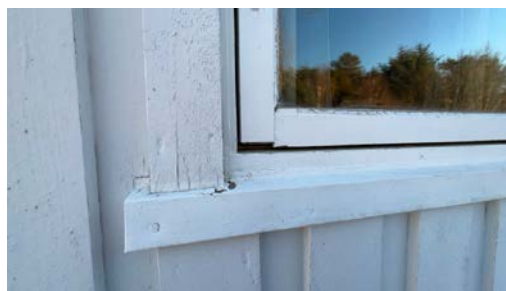
- Karmene i vinduer er slitte og det er sprekker i trevirket.

Dersom tiltak ikke iverksettes, kan slitte og sprukne vinduskarmer føre til redusert isolasjonsevne, varmetap og økt risiko for fukt- og råteskader i omkringliggende konstruksjoner.

## TG 2 Vinduer - 2

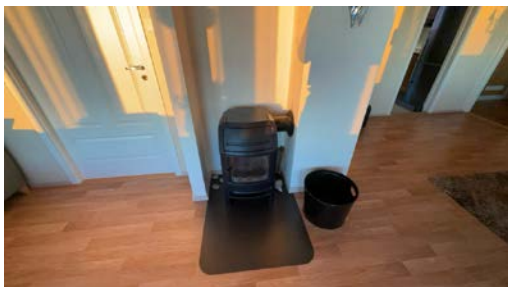
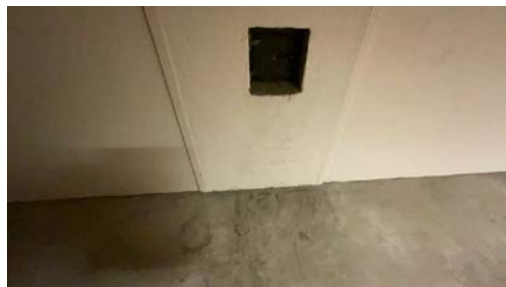
## TG 2 Rom Under Terreng

- Det er ikke mulig å foreta hulltaking i underetg i utsatte konstruksjoner.
- Det er påvist indikasjoner på noe fuktgjennomtrenging inn i kjellermur.

Det bør gjennomføres ytterligere undersøkelser for å kartlegge årsaken til fuktindikasjonene og omfanget av eventuelle skader.

Tiltak for å utbedre fuktinntrengning bør vurderes for å unngå videre skadeutvikling på konstruksjonen og redusere risiko for sopp- og råteskader.

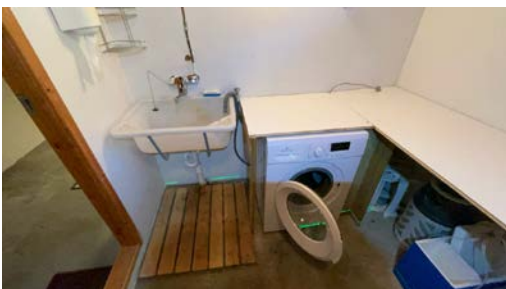
### Tilliggende konstruksjoner våtrom

Manglende ferdigstilling og dokumentasjon medfører risiko for skjulte feil, fuktskader og redusert levetid på konstruksjonen.

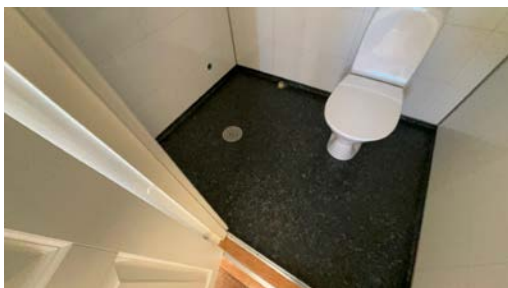
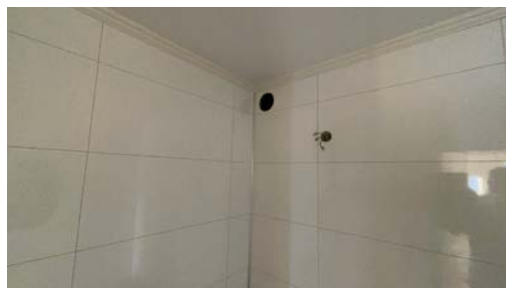
### Tilleggende konstruksjoner våtrom

Mekanisk avtrekk bør etableres på toalettrommet for å oppfylle kravene i NS 3600. Manglende mekanisk avtrekk kan føre til dårlig luftkvalitet og økt risiko for fuktskader.
