# Tilstandsrapport

Boligbygg med flere boenheter

Sivles gate 4, 5059 BERGEN

# gnr. 162, bnr. 477

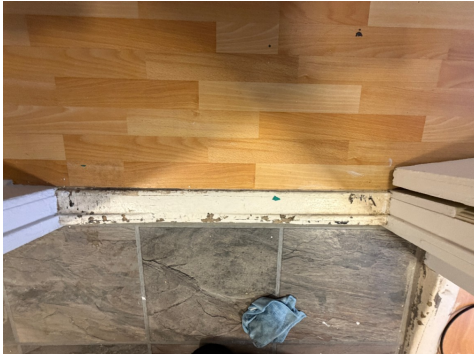
Noe slitasje på terskler.

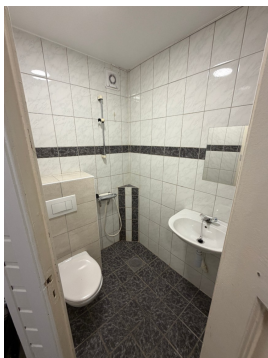
#### TG 2 Overflater vegger og himling

Veggene har fliser. Taket er malt.

- Det er påvist at flisfuger har riss/sprekker.
- Det er avvik:

Overflatene har oppnådd forventet levetid og tiltak må påregnes.

Overflatene har oppnådd forventet levetid og tiltak må påregnes.

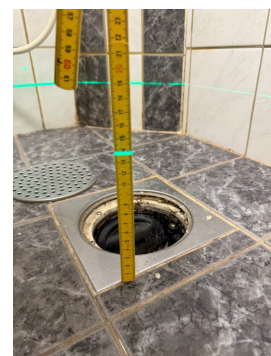
#### TG 2 Sluk, membran og tettesjikt

Det er plastsluk og smøremembran med ukjent utførelse.

- Mer enn halvparten av forventet brukstid er passert på membranløsningen.

Smøremembran har en naturlig aldringsprosess i form av kjemisk uttørking. Normal forventet levetid på smøremembran er 10-20 år. Ved å etablere tett dusjkabinett vil badet kunne vare i flere år enn den antatte gjenstående levetiden.

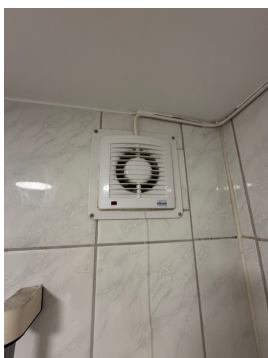
### TG 2 Ventilasjon

Det er elektrisk styrt vifte.

- Våtrommet mangler tilluftsventilering, f.eks. spalte/ventil ved dør.

- Det bør etableres tilfredsstillende tilluft til våtrom f.eks. luftespalte ved dør e.l.

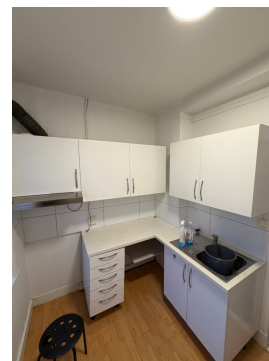
### TG 2 Overflater og innredning

Kjøkkenet har innredning med glatte fronter. Benkeplaten er av laminat.

- Det er påvist skader på overflater/kjøkkeninnredning utover normal slitasjegrad.

Kjøkkenet fremstår som noe slitt og modent for utskiftning.

Kjøkkenet fungerer med dagens tilstand men tiltak må påberegnes.

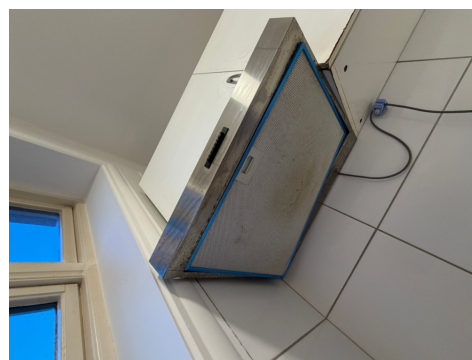
### TG 1 Avtrekk

Det er kjøkkenventilator med avtrekk ut.

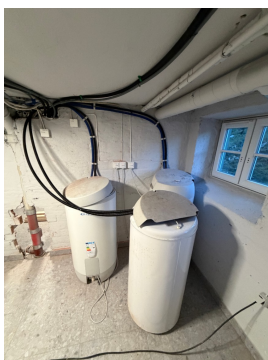
### TG 2 Vannledninger

Innvendige vannledninger er av kobber.

- Mer enn halvparten av forventet brukstid er passert på innvendige vannledninger.

- I forbindelse med oppgradering av våtrom vil det være naturlig med utskiftning av rør.
