# Tilstandsrapport

Boligbygg med flere boenheter

Sivles gate 4, 5059 BERGEN

# gnr. 162, bnr. 477

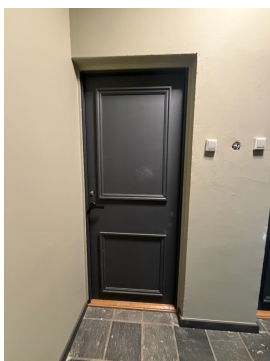
### TG 1 Dører

Bygningen har brann- og lydklassifisert entrédør.

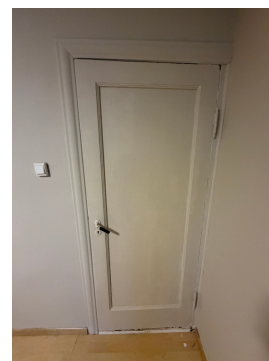
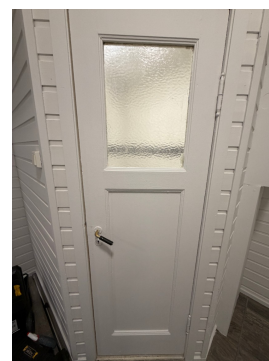
### TG 1 Innvendige dører

Innvendig har boligen malte furu fyllingsdører.

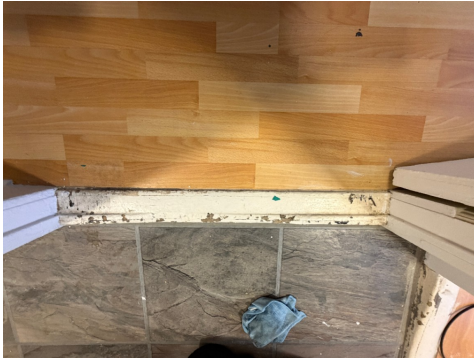
Noe slitasje på terskler.

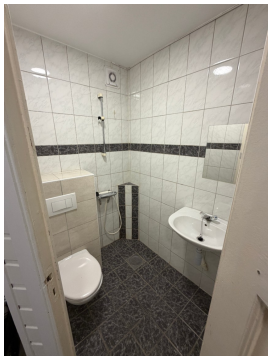
Bad med ukjent alder.

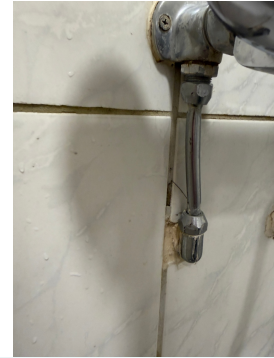
#### TG 2 Overflater vegger og himling

Veggene har fliser. Taket er malt.

- Det er påvist at flisfuger har riss/sprekker.
- Det er avvik:

Overflatene har oppnådd forventet levetid og tiltak må påregnes.

Overflatene har oppnådd forventet levetid og tiltak må påregnes.

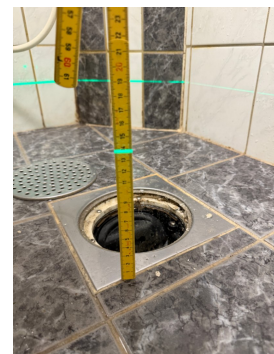
#### TG 2 Sluk, membran og tettesjikt

Det er plastsluk og smøremembran med ukjent utførelse.

- Mer enn halvparten av forventet brukstid er passert på membranløsningen.

Smøremembran har en naturlig aldringsprosess i form av kjemisk uttørking. Normal forventet levetid på smøremembran er 10-20 år. Ved å etablere tett dusjkabinett vil badet kunne vare i flere år enn den antatte gjenstående levetiden.

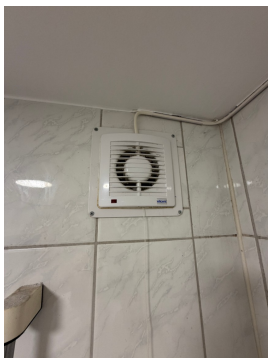
### TG 2 Ventilasjon

Det er elektrisk styrt vifte.

- Våtrommet mangler tilluftsventilering, f.eks. spalte/ventil ved dør.

- Det bør etableres tilfredsstillende tilluft til våtrom f.eks. luftespalte ved dør e.l.

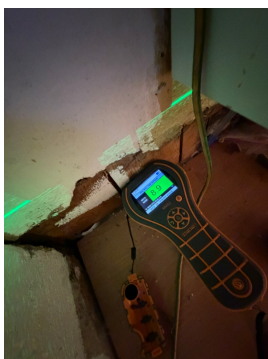
### TG 0 Tilliggende konstruksjoner våtrom

Hulltaking er ikke utført grunnet type konstruksjon mellom bad og tilstøtende rom. Det er stående tømmer, det er uvisst hvordan oppbygningen er på innsiden av badet. Så det er fare for punktering av membran ved hulltaking. Det er målt med pigger i tømmer uten unormale verdier.

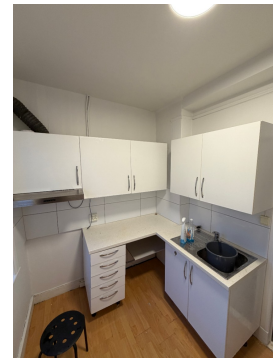
### TG 2 Overflater og innredning

Kjøkkenet har innredning med glatte fronter. Benkeplaten er av laminat.

- Det er påvist skader på overflater/kjøkkeninnredning utover normal slitasjegrad.

Kjøkkenet fremstår som noe slitt og modent for utskiftning.

Kjøkkenet fungerer med dagens tilstand men tiltak må påberegnes.

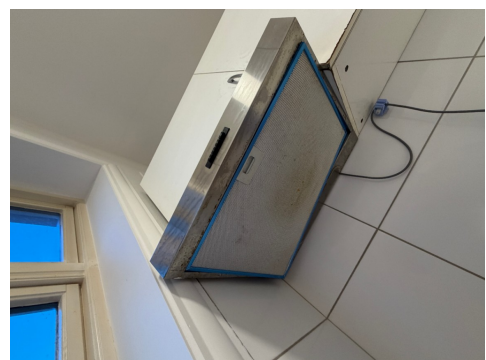
### TG 1 Avtrekk

Det er kjøkkenventilator med avtrekk ut.

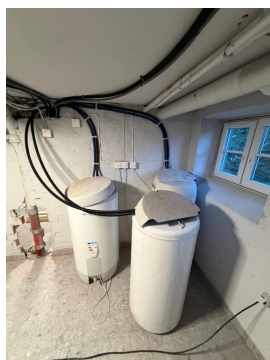
## TG 1 Varmtvannstank

Varmtvannstanken er på ca. 200 liter.

Det er noe uvisst hvilke bereder som tilhører denne leiligheten.

Bereider er plassert i felles vaskekjeller.
