Tilstandsrapport - NS 3600

Joger Hansens veg 18

2280 Gjesåsen

Rapport kode: 898379
Opprettet: 16.10.2024
Utskrift: 31.10.2024

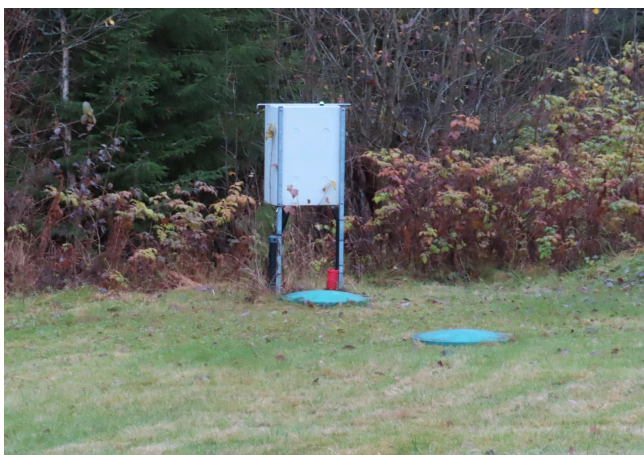
Avløp ledes til terreng via et privat minirenseanlegg med to tanker som tømmes etter behov - det er en lampe som varslers ved behov.

Minirenseanlegg med slamavskillere

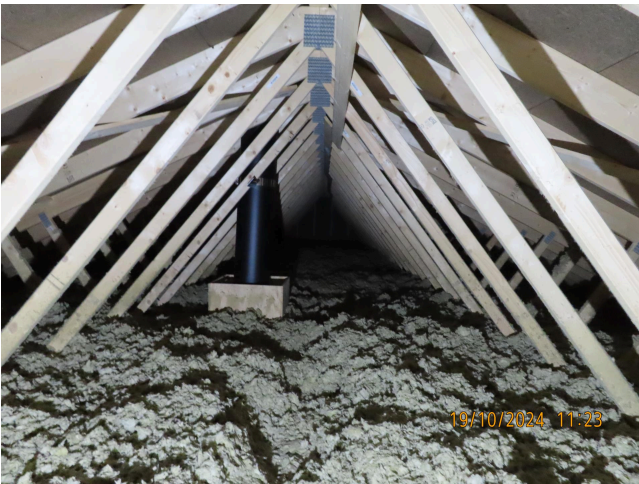
Takkonstruksjon, isolasjon og pipegjennom loftet.

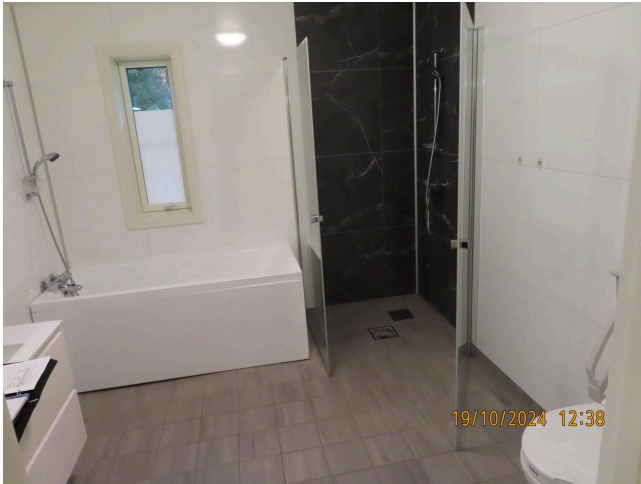
Det er montert vindu i våtsonen over badekaret.

Aktuell byggeforskrift - TEK 17- tillater i utgangspunktet ikke vindu i våtsonen. Dersom vindu skal monteres, må det vanntette sjiktet være bestandig mot vannbelastning, temperaturvariasjoner, alkalisk belastning og ha tilstrekkelig damp tetthet. Ved besiktigelsen, ble det fremlagt dokumentasjon fra entreprenøren på utførelsen ved nedre vinduskarm. Det forutsettes at entreprenøren dokumenterer at det vanntette sjiktet rundt hele vinduet er bestandig mot vannbelastning, temperaturvariasjoner, alkalisk belastning og har tilstrekkelig damp tetthet.

Vindu i våtsonen over badekaret.

Det forutsettes at dokumentasjon fra entreprenørens godkjente utførelse av hele vindusmontasjen på badet vedlegges salgsoppgaven.

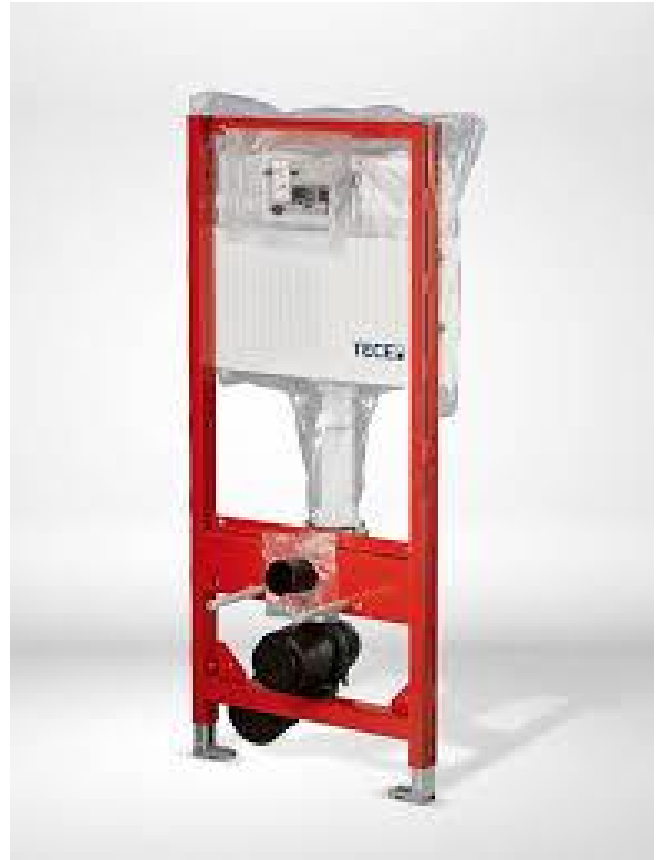
Det er opplyst fra rørlegger at det er montert sealingbag i forbindelse med veggmonterte klosetter. Sealingbag er en plastkappe som er dokumentert å være vanntett med tilfredsstillende dreneringskapasitet. Kappens funksjon er å lede eventuell lekkasjevann fra sisterna gjennom dreneringsåpningen i støydempingsplate med dreneringsspalte til sluk i våtrom eller til lekkasjeføler i andre rom enn våtrom.

Sealingbag leder eventuelt lekkasjevann til klosettet. (Illustrasjonsfoto)

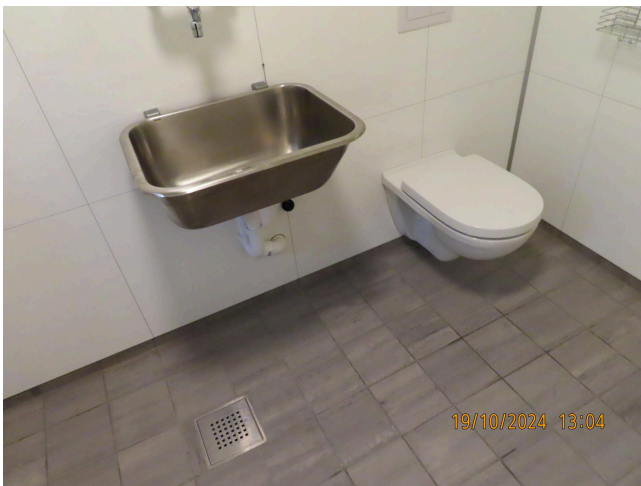
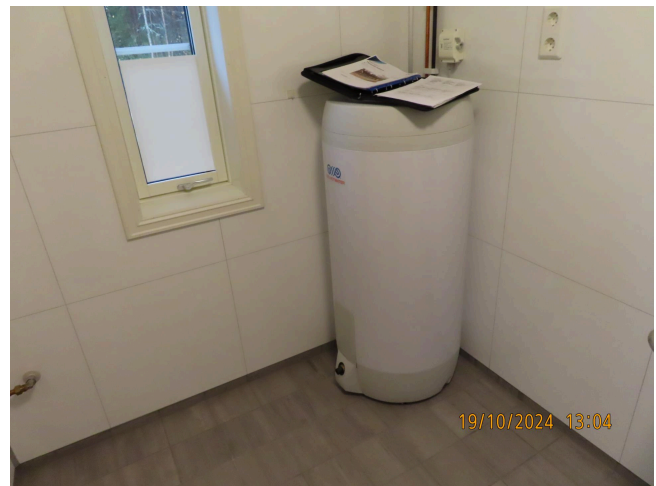
Vaskerom med bløtekar, veggmontert vannklosett samt en 200 l varmtvannsbereder.

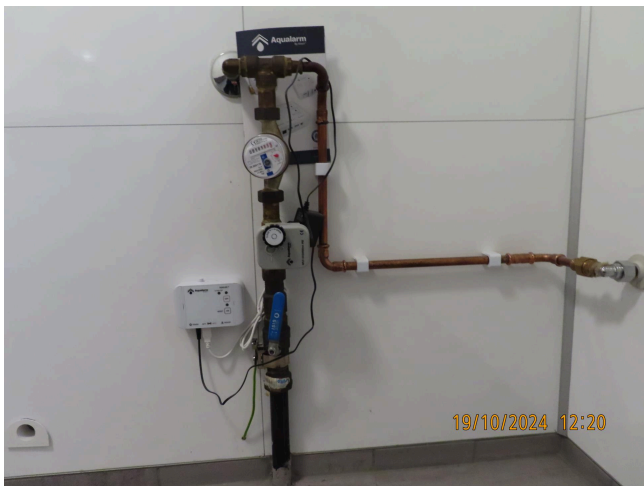
Vannrør i PVC-materiale. Vannmåler og stoppekran i vaskerommet.

Vanninntak på vaskerommet

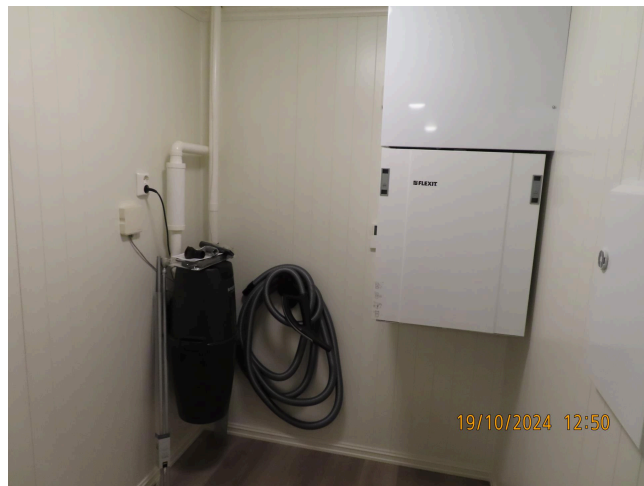
Det er skittent filter i aggregatet. Det er antakelig ikke skiftet siden byggeåret

Sentralstøvsuger og ventilasjonsaggregat i teknisk rom

Skifte filter.
