Tilstandsrapport

Tomannsbolig

Ospeholtet 27 A, 5724 STANGHELLE

Rapportdato: 27.02.2025

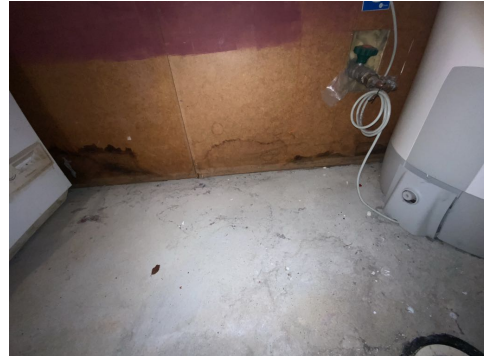
Fukt og fuktskader i vegg mot grunnmur i vaskerom.

Innvendige utforede vegger mot grunnmur må fjernes.

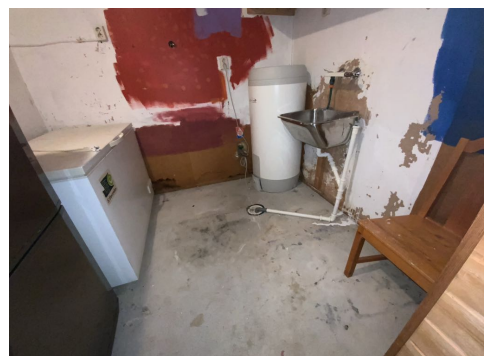
Fuktmerker i nedre del av vegg mot grunnmur.

Vaskerommet må pusses opp.

Kostnadsestimat: 50 000 - 100 000

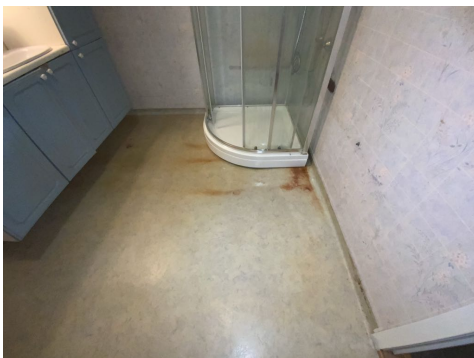
Fuktskadde vegger i dusjkrok, bak dusjkabinett.

Badet må pusses opp for å tilfredsstille dagens krav til våtrom.

Kostnadsestimat: 100 000 - 300 000
