Tilstandsrapport

Enebolig

Kloppkjærveien 31 , 3766 SANNIDAL

Befaringsdato: 29.04.2026

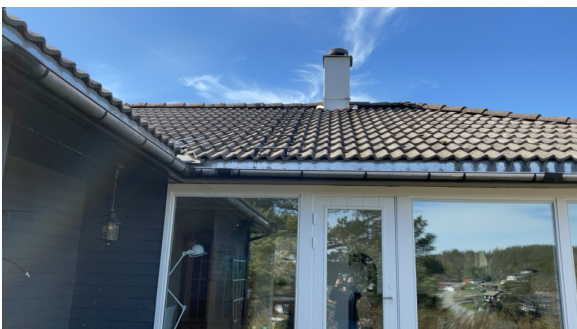
Taktekking

Taket er tekket med betongstein.

- Mer enn halvparten av forventet brukstid er passert på taktekingen.
- Mer enn halvparten av forventet brukstid er passert på undertak.

- Tidspunkt for utskiftning av takteking nærmer seg.
- Når takteking og undertak begynner å bli gamle, øker risikoen for lekkasjer, noe som kan føre til omfattende og kostbare reparasjoner av underliggende konstruksjoner dersom en ikke foretar tiltak på konstruksjonene før dette oppstår.

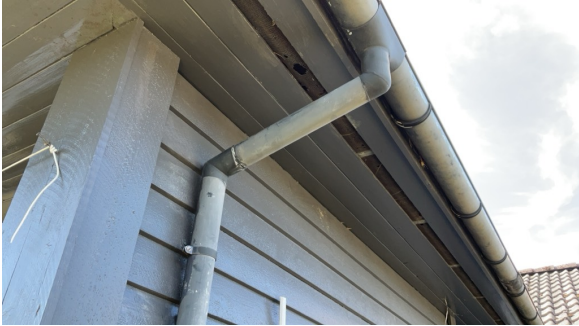
Nedløp og beslag

Takrenner og nedløp av plast.

- Det mangler snøfangere på hele eller deler av taket, men det var ikke krav om dette på byggemeldingstidspunktet.
- Mer enn halvparten av forventet brukstid er passert på renner/nedløp/beslag.

- Overvåk tilstanden jevnlig. For å få tilstandsgrad 0 eller 1 må beslag/renner/nedløp skiftes ut, men tidspunktet for når dette er nødvendig er vanskelig å si noe om.

Takrenner og nedløp bør på sikt, skiftes. Det vil være naturlig å gjøre dette i forbindelse med skifte av taktekingen.

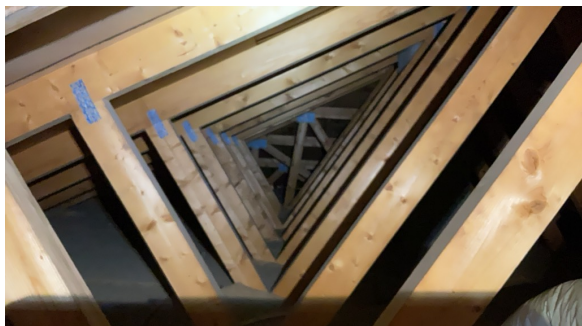
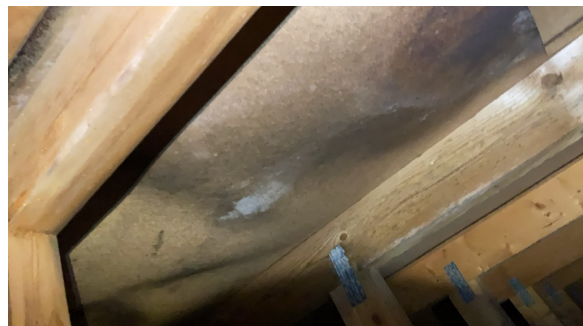
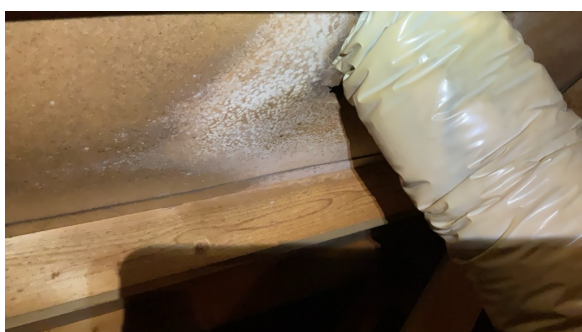
TG 2 Takkonstruksjon/Loft

- Undertaket er misfarget.

Det er stedvis fuktskjolder og svertesopp/muggvekst på sutaksplatene. Det ble ikke indikert fukt i platene på befaringsdagen. Det er ikke avklart om forholdet skyldes utettheter i taktekingen eller kondens. Det mest sannsynlige er kondens som følge av luftlekkasjer. Dvs. varm, fuktig luft, som kondenserer på platene.

For å forhindre utvikling av mer mugg/svertesopp, må utettheter i dampsperran tettes. Deretter kan svertesoppen vaskes bort. Det finnes beskrivelser for hvordan man gjør dette, utarbeidet av blant annet Mycoteam. Hvis det skyldes utettheter taktekingen, må tekingen utbedres eller skiftes.

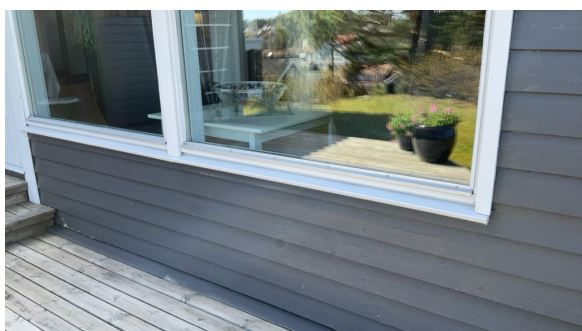
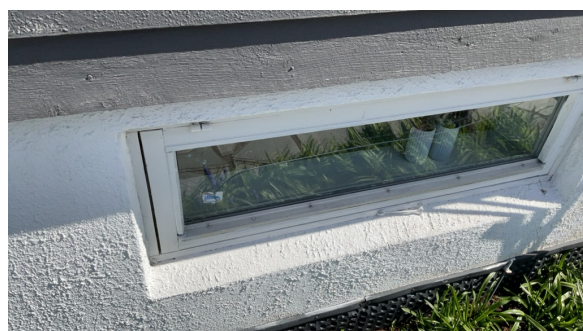
TG.2 Vinduer

Eldre karmen og rammer er værslitte. Eldre isolerglass har begrenset gjenværende levetid. Det er knust glass i ett kjellervindu.

På eldre vinduer må det påregnes vedlikehold, samt at enkelte kanskje må skiftes.

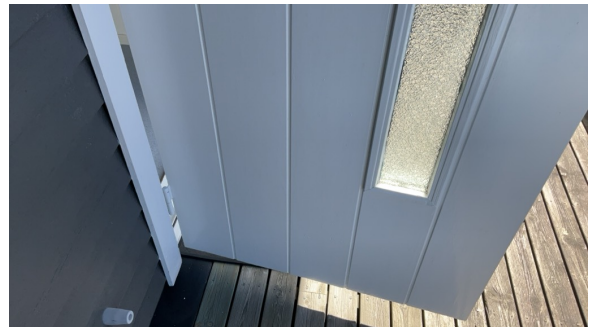
TG 2 Dører

Dører med alders- og værslitasje. På eldre dører er det redusert/dårlig tetting mellom dørbblad og karmen.

Det må påregnes vedlikehold og ev. utskiftninger av enkelte dører.

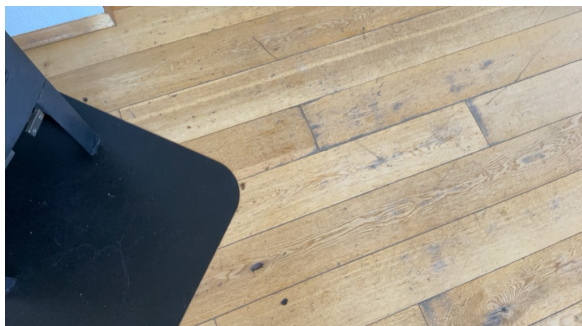
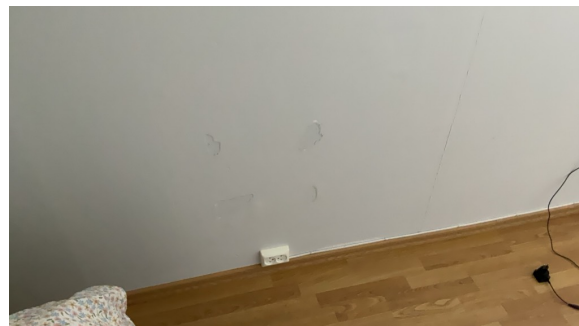
TG 2 Overflater

Det er bruksmerker og bruksslitasje

Behovet for tiltak vil i stor grad være bestemt av estetiske hensyn.

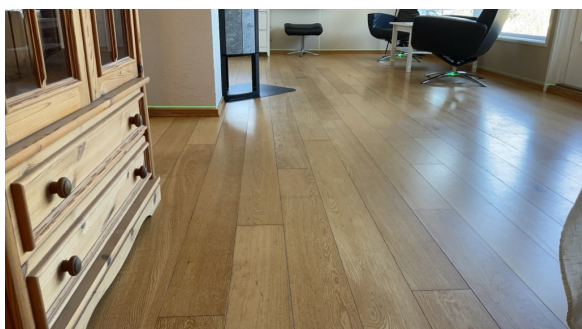
TG2 Etasjeskille/gulv mot grunn

- Det er målt høydeforskjell på mellom 15-30 mm gjennom hele rommet. Tilstandsgrad 2 gis med bakgrunn i standardens krav til godkjente måleavvik.

- For å få tilstandsgrad 0 eller 1 må høydeforskjeller rettes opp. Det vil imidlertid sjelden være økonomisk rasjonelt som et enkeltstående tiltak i en bolig som dette. Dersom boligen en gang skal renoveres, kan man vurdere slike tiltak.

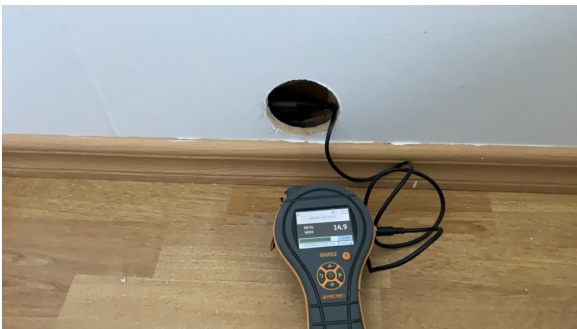
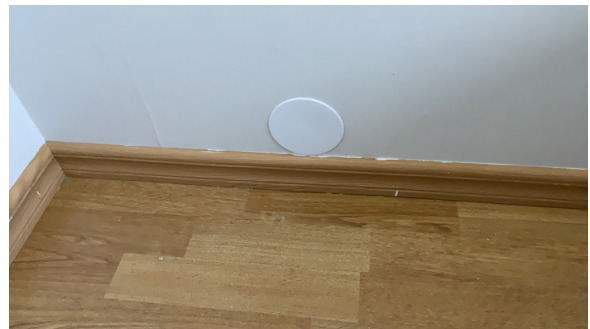
TG2 Rom Under Terreng

Hulltaking er foretatt og det er påvist avvik i konstruksjonen.

Det er ikke behov for tiltak, men fuktnivået må overvåkes.

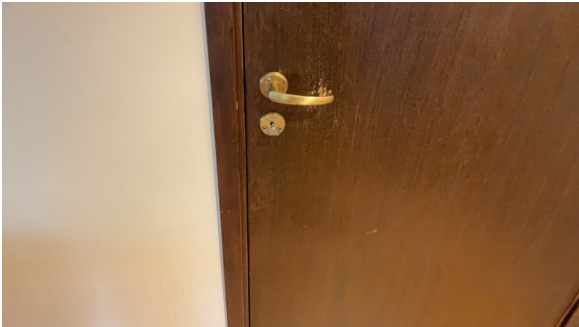
! TG 2 Innvendige dører

Noen av dørene har behov for justering og vedlikehold.

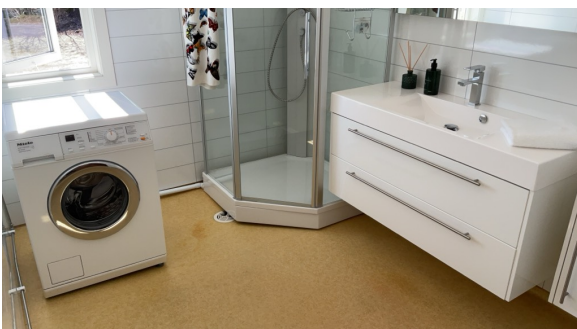
1. ETASJE > BAD

- Manglende oppgradering av våtrommet medfører høy risiko for at konstruksjonene ikke vil tåle vanlig bruk av vann eller lekkasjer. Selv om det er dusjkabinett, er det fortsatt en betydelig risiko for at våtrommets konstruksjoner ikke tåler lekkasjer. Dette kan føre til fuktskader på tilstøtende konstruksjoner.

Frem til rommet blir oppgradert, må det benyttes dusjkabinett.

Kostnadsestimat: 200 000 - 500 000

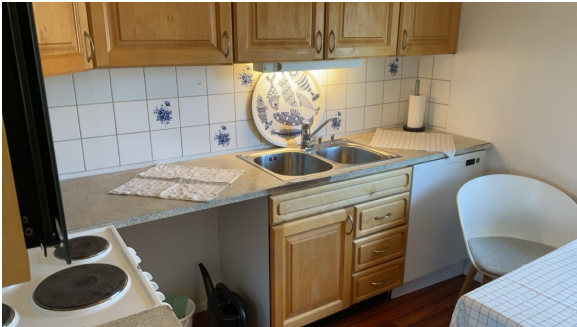
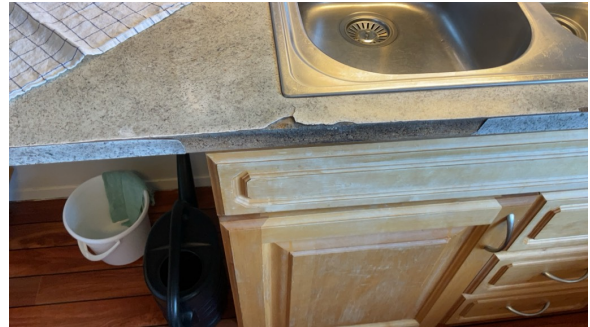
UNDERETASJE > KJØKKEN

Innredning med alders- og bruksslitasje. Det er fuktsvellet benkeplate og løs/manglende laminat ved oppvaskbenken.

Det bør vurderes oppgradering eller utskifting av innredningen ved behov, da alders- og bruksslitasje kan medføre redusert funksjonalitet og estetikk over tid. Konsekvensen av å ikke utbedre kan være ytterligere forringelse og eventuelt behov for mer omfattende tiltak senere.

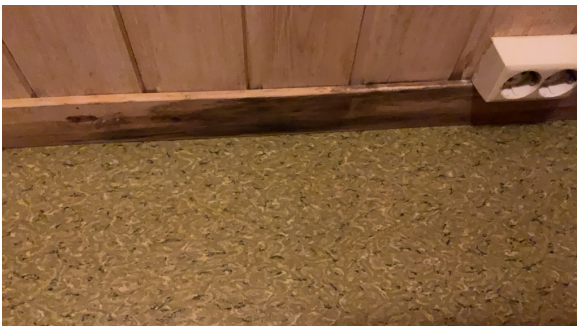
1. ETASJE > KJØKKEN

- Det er påvist fuktskjolder i overflatene.

- Overflater må utbedres eller skiftes.

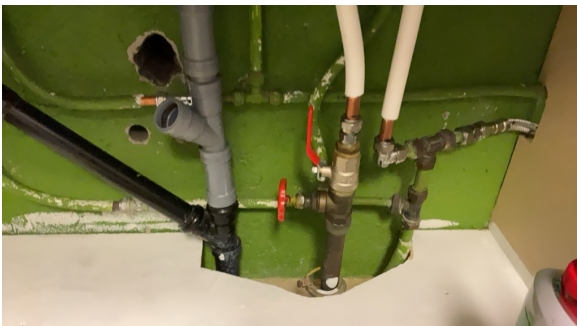
TE 2 Vannledninger

- Det er ikke behov for utbedringstiltak siden anlegget fungerer i dag, men ut ifra alder kan skader plutselig oppstå på eldre anlegg.

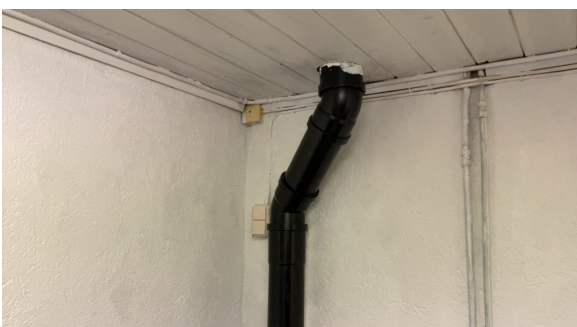
TE 2 Avløpsrør

- Det er ikke behov for utbedringstiltak siden anlegget fungerer i dag, men ut ifra alder kan skader plutselig oppstå på eldre anlegg.

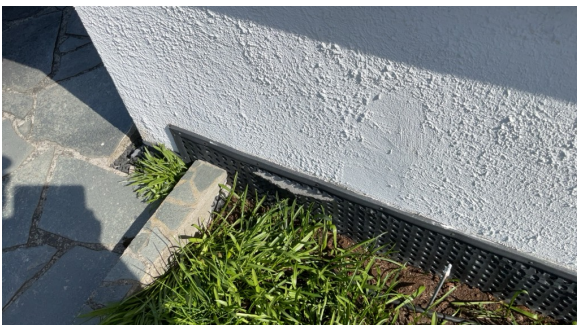
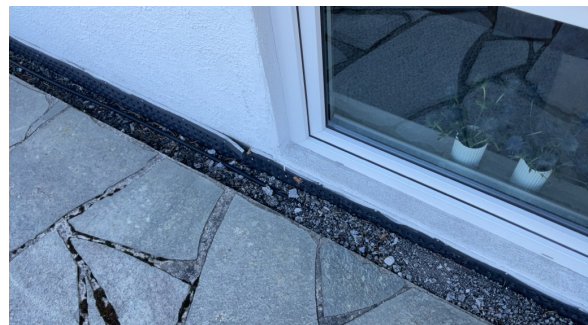
TG 2 Fuktsikring og drenering

Drenering og fuktsikring av grunnmuren er fra byggeår.

- Overvåk tilstanden jevnlig. For å få tilstandsgrad 0 eller 1 må dreneringen skiftes ut, men tidspunktet for når dette er nødvendig er vanskelig å si noe om.
