Tilstandsrapport

Enebolig

Millomvegen 39 , 2266 ARNEBERG

Enebolig - Byggeår: 1957

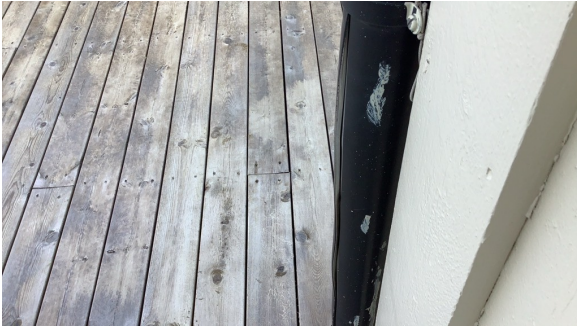
Det er påvist frostsprengt nedløpsrør.

Frostsprenget nedløpsrør.

Frostsprenget nedløpsrør bør skiftes ut da lekkasje vil føre til økt fuktbelastning på konstruksjoner, og årsaken til frostspreg bør utbedres. Dette kan være ved å spyle opp drenerør.

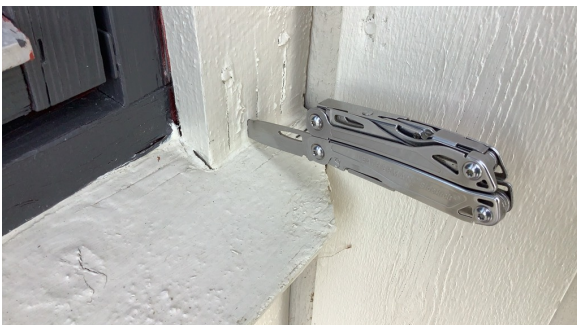
- Det er ingen eller liten lufting i nedre kant av kledning mot grunnmur.
- Det er påvist spredte råteskader i bordkledningen.

Omramming rundt vinduer er ført helt ned til vannbrett, og dette har ført til spredte råteskader da omramming kan trekke opp fukt fra vannbrett.

Omramming er ført helt ned til vannbrett og dette har ført til råteskader.

- Råteskadet trekledning må skiftes ut.

Det bør etableres spalte mellom omramming og vannbrett slik at fukt ikke kan trekkes opp fra vannbrett.

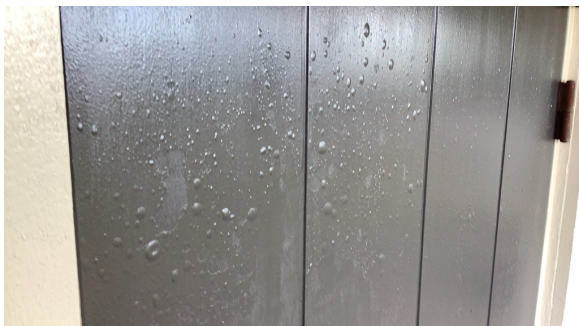
Maling har boblet på ytterdør.

Vedlikehold av dørblad.

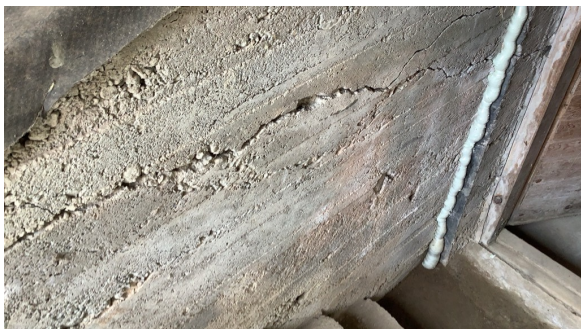
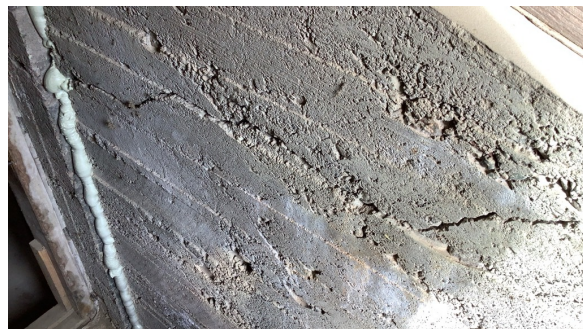
Det er påvist sprekkdannelser i støpte vanger.

Sprekkdannelse i støpt vange.

Følg med på sprekkdannelser. Hvis utvikling oppdages må det gjøres tiltak, og dette kan være ved å grave opp på utsiden av vanger og forankre disse til grunnmur.

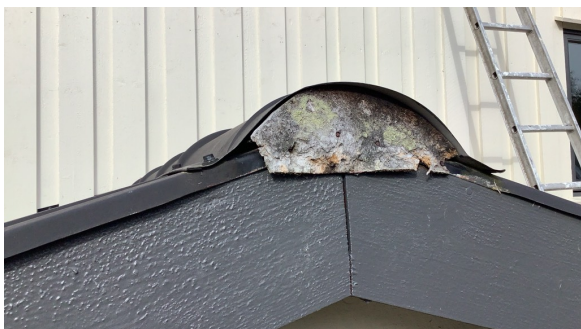
Det er laget et enkelt endelokk på mønebeslag, og dette er fuktskadet treverk.

Endelokk av fuktskadet treverk.

Endelokk på mønebeslag bør tilpasses av et beslag.

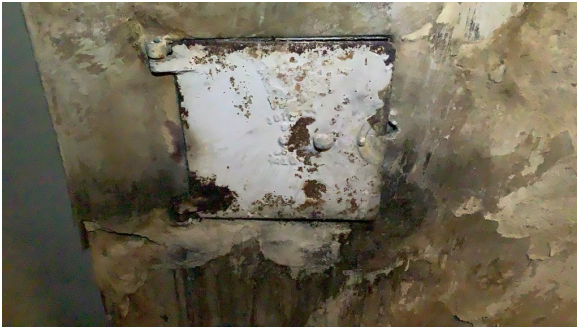
Sotluke har skadet hengsel og lås mangler.

Skadet sotluke.

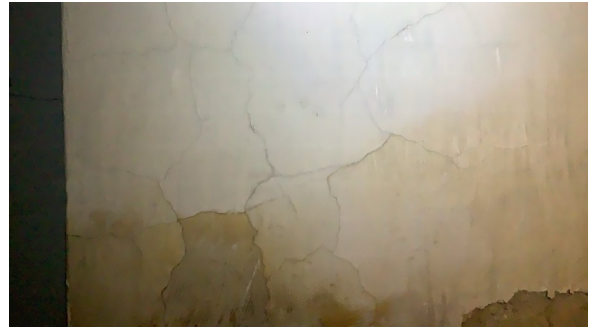
- Det er påvist sprekker og/eller riss i pipe.
- Mer enn halvparten av forventet brukstid er passert på pipe.
- Sotluke er skadet

Riss i pipe i kjeller.

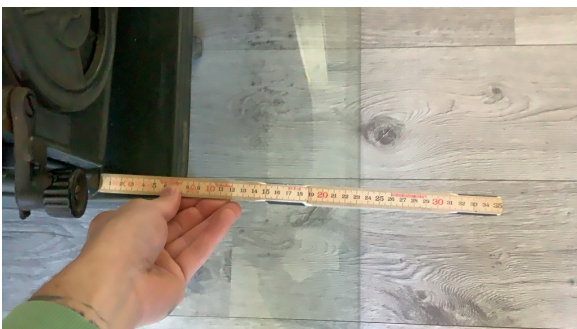
Det er mangelfull størrelse på glassplate foran ildsted på soverom da det anbefales at denne dekker minimum 30 cm forbi ilegg.

Mangelfull størrelse på glassplate.

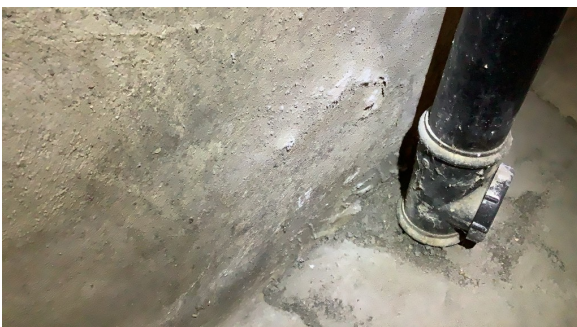
- Det er påvist indikasjon på noe fuktgjennomtrenging inn i kjellermur.

Saltutslag på grunnmur.

- Det påviste fuktnivå gir grunn til å overvåke konstruksjonen jevnlig for å se utvikling over tid, og eventuelt foreta tiltak for å unngå fuktskader.

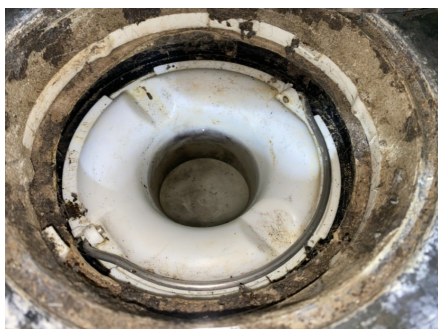
Det er synlig slukmansjett ført under slukets klemring.

Plastsluk, og slukmansjett er synlig ført forbi slukets klemring.

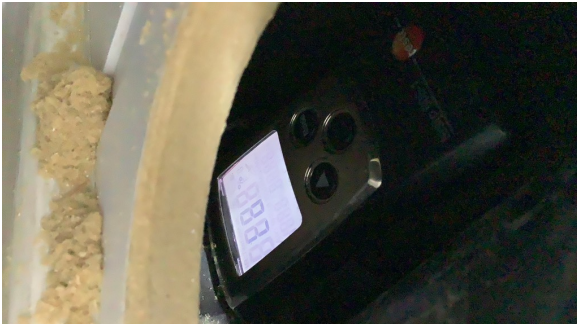
Hulltaking er foretatt uten å påvise unormale forhold. Fuktkvotemåling (vekt%) i konstruksjonen ble målt til 8. Hulltaking er foretatt i vindfang.

Hulltaking, og det måles tørt.

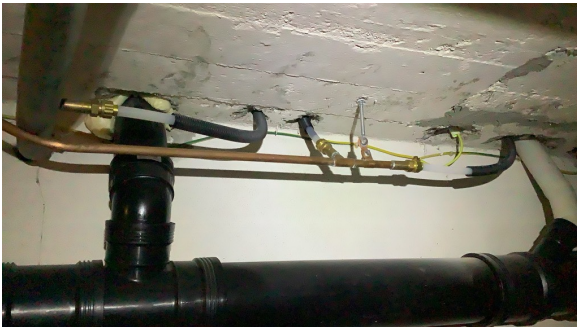
- Det er påvist at eventuelt lekkasjevann fra rør i rør system ikke ledes til sluk eller annen kompenserende løsning.
- Mer enn halvparten av forventet brukstid er passert på innvendige vannledninger.

Eventuelt lekkasjevann ledes til kjellerrom uten sluk.
Aldersavviket gjelder enkelte kobberør.

Eventuelt lekkasjevann fra rør i rør system ledes til kjellerrom uten sluk.

- Det bør foretas tiltak på anlegget som sikrer bedre løsning på eventuelt lekkasjevann fra rør i rør system.

Dette kan være ved å etablere sluk i kjellerrom, eller ved å montere lekkasjesikring under varerør.

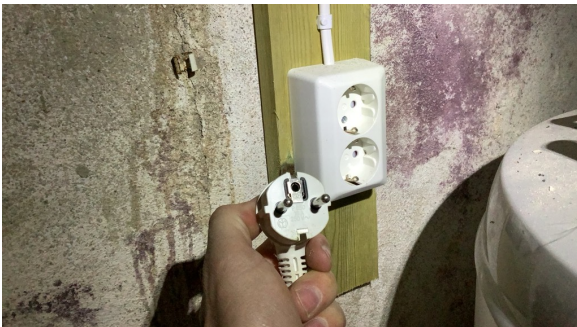
Iht. gjeldende forskrift skal varmtvannstanker over 1500W tilkobles strøm via bryter eller rundstift, men dette har ikke tilbakevirkende kraft.

Utilfredsstillende el-tilkobling iht. gjeldende forskrift.

- Det bør etableres tilfredsstillende el-tilkobling etter gjeldende forskrift.
- Det bør etableres tilfredsstillende avrenning eller lekkasjesikring ved varmtvannstank.

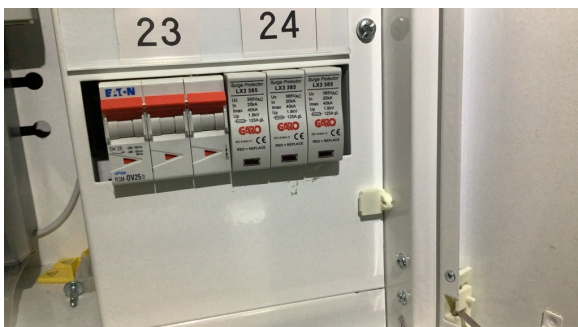
Overspenningsvern har løst ut.

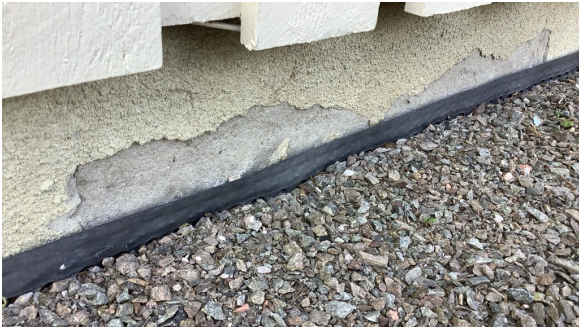
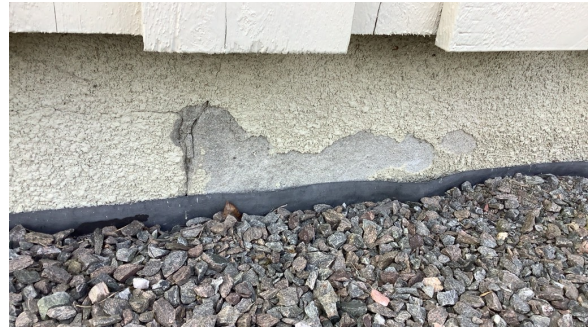
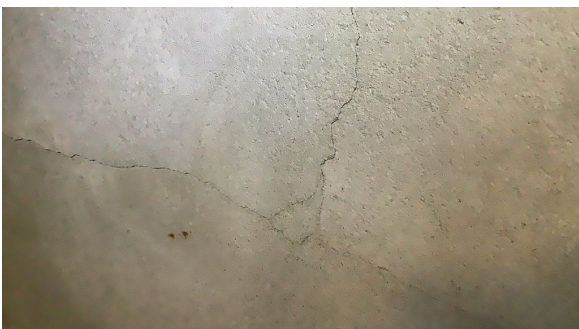
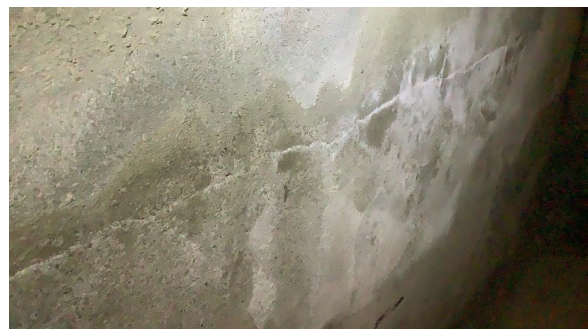
- Det er registrert horisontalriss som er symptom på jordtrykk.
- Det er registrert skråriss som er symptom på setninger.

Område med manglende puss.

Skråriss og område med manglende puss.

Innvendig skrå- og horisontalriss.

Innvendig horisontalriss.

Utvendig forsegling av riss og sprekker for å forhindre frostspreng, og følg med på eventuell utvikling. Puss må påføres i områder der dette mangler.

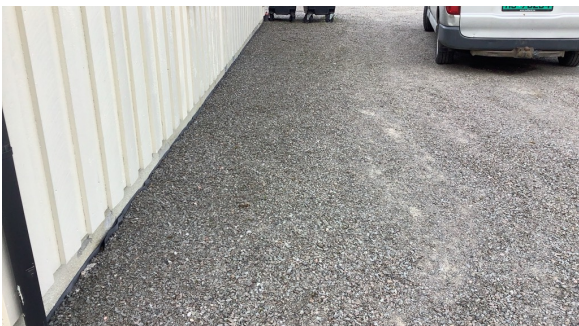
Utilfredsstillende fall fra bolig.

Terrenjustering bør utføres for å etablere tilfredsstillende fall fra boligen. Tilfredsstillende fall vil være minimum 1:50 i en avstand på minimum 3 meter fra boligen.
