# Tilstandsrapport

Enebolig

Vårveien 4B , 1809 ASKIM

Befaringsdato: 26.11.2025

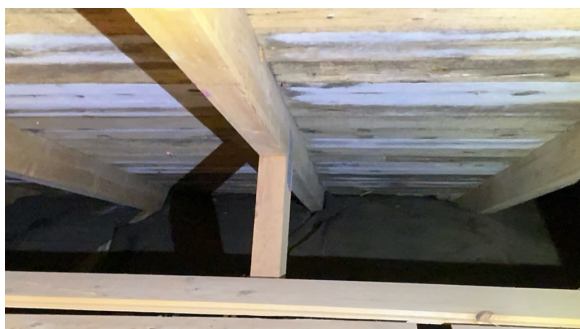
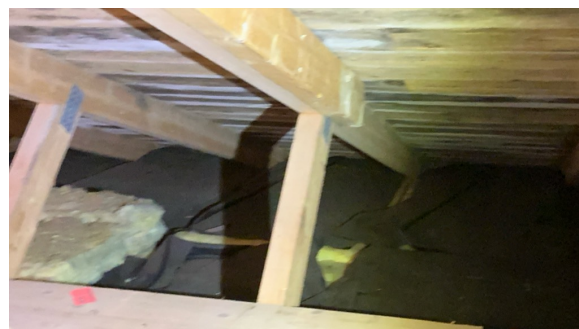
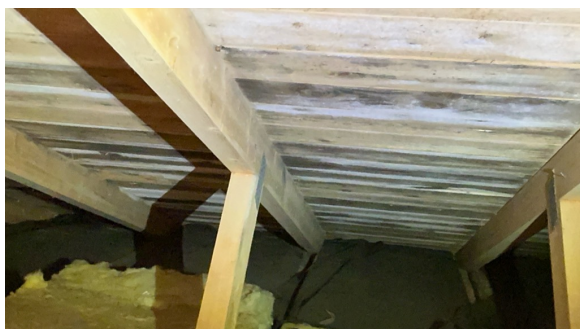
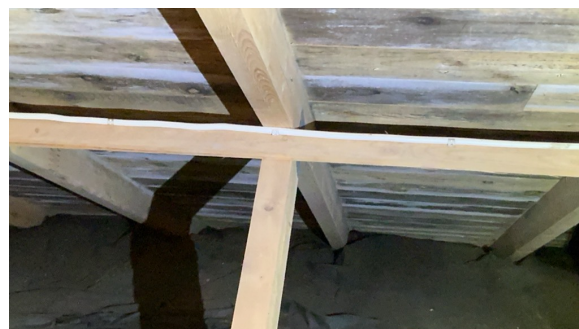
Begrenset ventilering av takkonstruksjonen kan medføre opphopning av fukt i konstruksjonen. Misfarging av undertak indikerer at det over tid har vært forhøyet fuktbelastning. Dette kan føre til økt risiko for videre fuktskader, redusert levetid på trekonstruksjoner, samt utvikling av muggsopp dersom forholdene vedvarer.

Det anbefales å få utført nærmere kontroll av ventilasjonsforholdene i takkonstruksjonen av fagkyndig. Ventilasjonen bør forbedres, for eksempel med etablering eller utbedring av lufting ved raft og møne. Misfarget undertak bør følges opp med videre undersøkelser og eventuelle tiltak dersom det påvises aktiv fukt eller begynnende nedbrytning.
