# Tilstandsrapport

Enebolig

Vårveien 4B , 1809 ASKIM

Befaringsdato: 26.11.2025

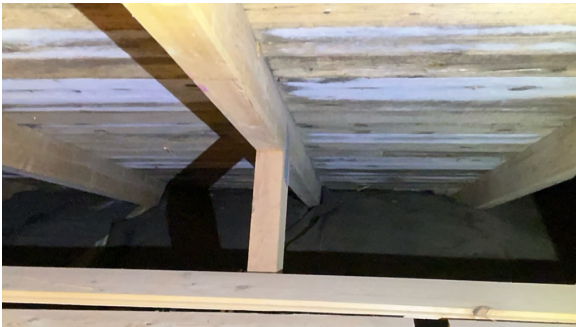
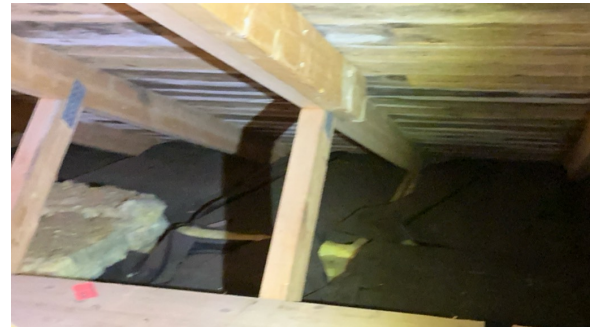
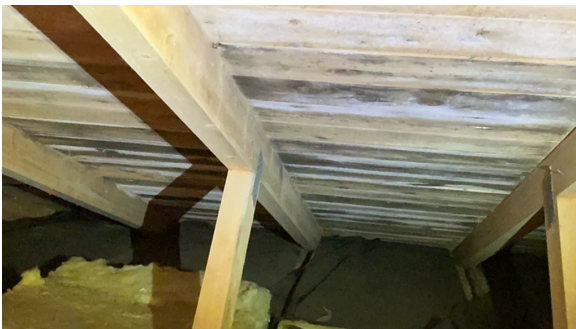
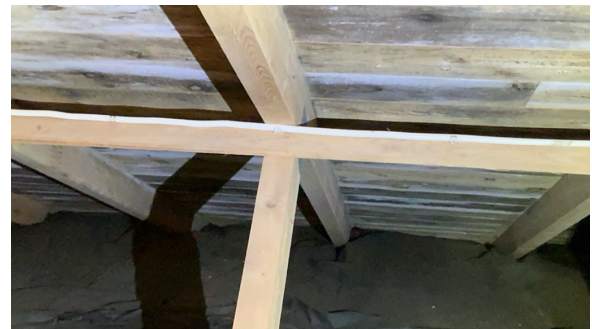
Begrenset ventilering av takkonstruksjonen kan medføre opphopning av fukt i konstruksjonen. Misfarging av undertak indikerer at det over tid har vært forhøyet fuktbelastning. Dette kan føre til økt risiko for videre fuktskader, redusert levetid på trekonstruksjoner, samt utvikling av muggsopp dersom forholdene vedvarer.

Det anbefales å få utført nærmere kontroll av ventilasjonsforholdene i takkonstruksjonen av fagkyndig. Ventilasjonen bør forbedres, for eksempel med etablering eller utbedring av lufting ved raft og møne. Misfarget undertak bør følges opp med videre undersøkelser og eventuelle tiltak dersom det påvises aktiv fukt eller begynnende nedbrytning.

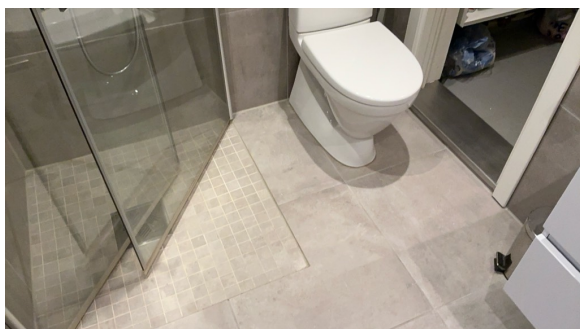
Det er registrert motfall fra døråpning mot dusjnisse noe som tilsier at ved en lekkasje fra toalett, vil det samles vann ved terskel. NS3600 sier at ved motfall er det TG3, men her er det vurdert at det er kun ved lekkasje fra toalett at det vil samles vann ved terskel og vann vil gå inn mot dusj og sluk før det går ut av rommet og mot tilliggende konstruksjon. Det er lokalt fall i dusjsone.

Motfall fra laser til nedsenk.

Ingen umiddelbare tiltak nødvendig.

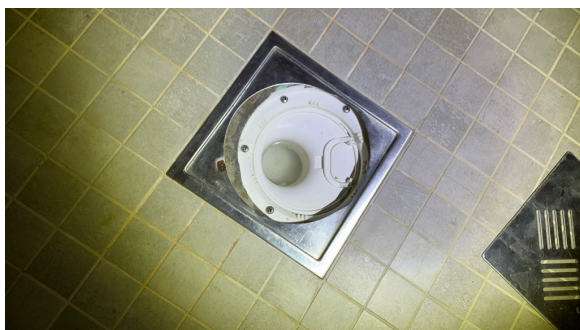
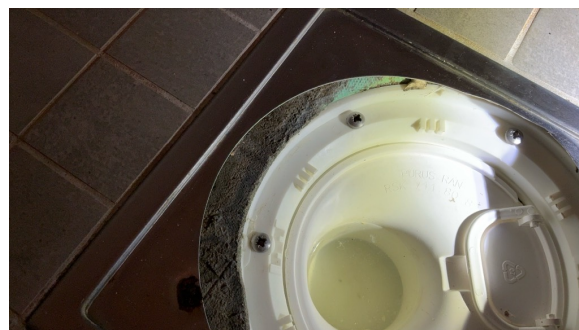
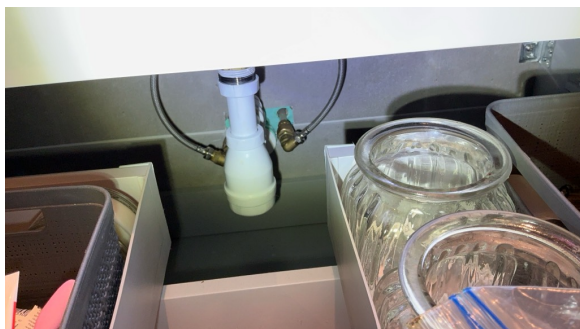
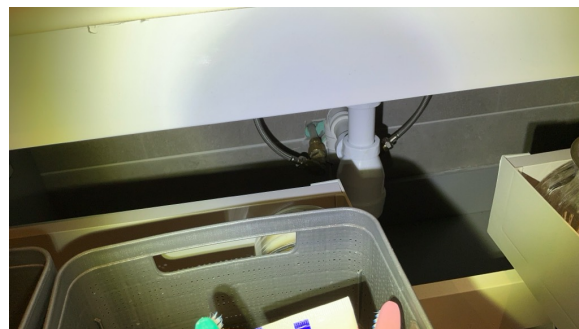
- Det er påvist mangelfull/feil utførelse rundt rørgjennomføringer e.l. som gir fare for fukt i konstruksjonen i våtsone.

- Overvåk konstruksjonen jevnlig. For å få tilstandsgrad 0 eller 1 må løsningen utbedres, men tidspunktet for når dette er nødvendig er vanskelig å si noe om.

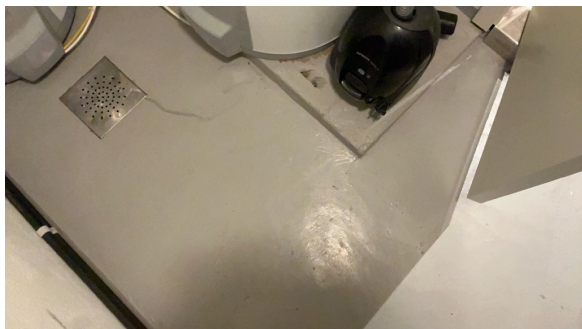
Lite felt med eldre avløpsrør nedstøpt.
