# Tilstandsrapport

Fritidsbolig

Steinsetbygdvegen 1385, 2890 ETNEDAL

Oppdragsnr.: 20995-2261

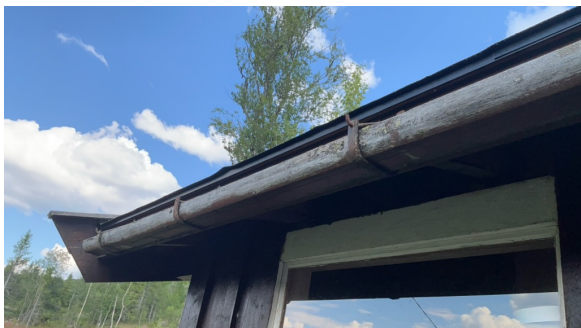
Frostspreng på takrennenedløp. Det mangler tilfredsstillende adkomst til pipe for feier.

Takrenne i tre på tilbygd bod bærer preg av slitasje.

Avviket kan øke fuktpåkjenningen på bygningen. Stigetrinn for feier må monteres.

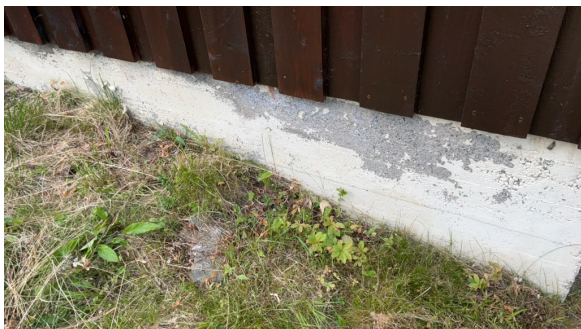
Malingsflass på grunnmur.

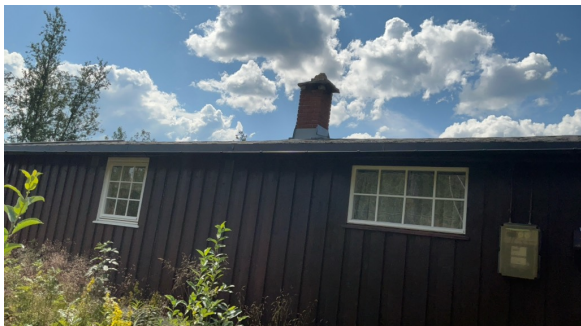
Skjevheter/svai på takflate.

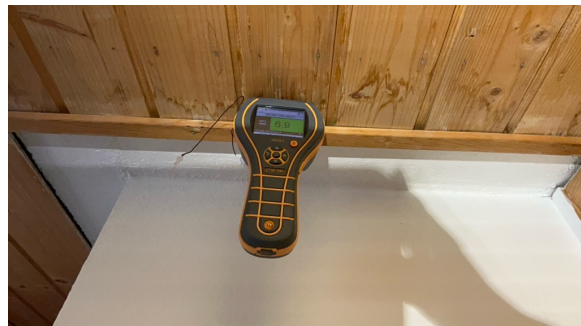
Deler av takkonstruksjonen er undersøkt fra luke/loftstige/gangbart gulv ved hjelp av lommelykt. Det er uklart om fuktmerkene skyldes tidligere eller nylig vanninntrengning. Merker var tørre ved befaring. Det anbefales å isolere loftsluken og tette området rundt den for å forhindre luftlekkasjer. Det er ujevnheter eller skjevheter i takkonstruksjonen. Takkonstruksjonens bæreevne bør undersøkes nærmere. Det er påvist spor etter mus, omfanget er ukjent.

Fuktmerker i himling rundt pipe. Fuktmåling viste tørre verdier.

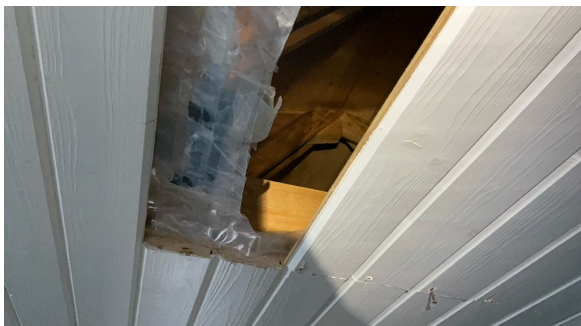
Kaldtloft er delvis innsisert fra luke. Kaldtloft er ikke fullstendig innsisert. Dette tilsier at det kan være feil eller mangler som ikke er avdekt i rapporten.

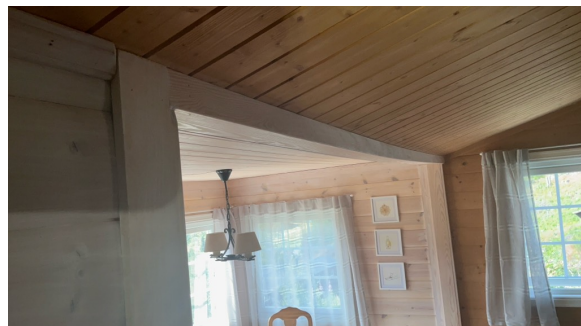
Skjevheter i himling/drager overgang til utbygg i stue. Selger opplyser at dette har vært slik lenge.

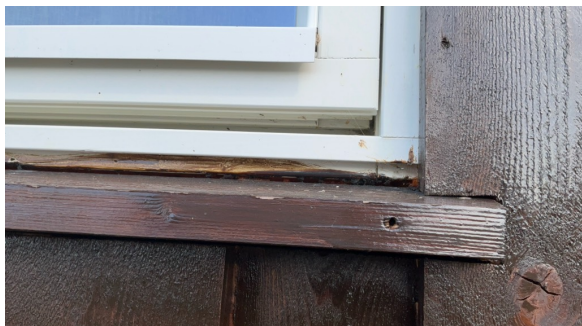
- Det er påvist avvik rundt innsetningsdetaljer.

Utett mellom vannbrett og vindu. Dette øker risikoen for fuktinntregning.

- Det bør gjøres tiltak for å lukke avviket.

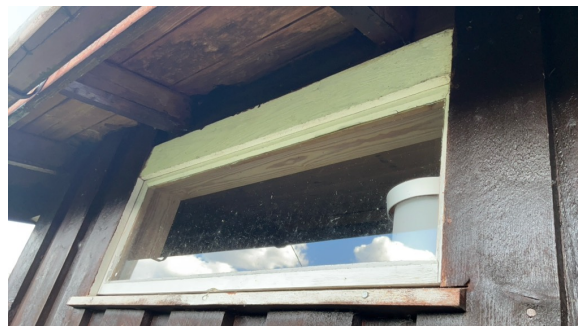
Eldre vindu i inntilliggende bod bærer preg av slitasje.

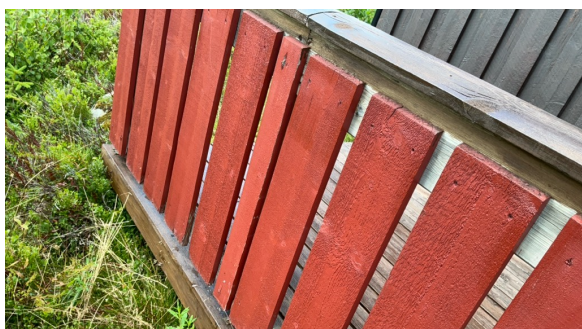
Værslitte overflater.

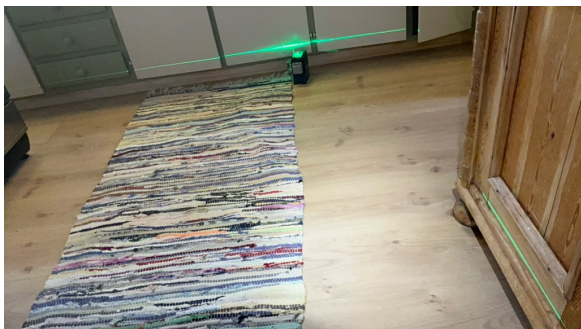
- Målt høydeforskjell på over 20 mm innenfor en lengde på 2 meter. Tilstandsgrad 3 gis med bakgrunn i standardens krav til godkjente måleavvik.
- Målt høydeforskjell på over 30 mm gjennom hele rommet. Tilstandsgrad 3 gis med bakgrunn i standardens krav til godkjente måleavvik.

Eldre bygg ble tradisjonelt bygget med grunnere fundamentering, skjevheter og bevegelser løpet av årstidene er ikke unormalt. Det er registrert indikasjoner på at konstruksjonen kan være svak. Avviket ble blant annet registrert på kjøkken, det gjøres oppmerksom på at det kun utføres stikkprøver på denne undersøkelsen, i henhold til NS 3600. Deler av bygningsdelen er skjult, har en alder som øker sannsynligheten for skjulte feil og har brukt opp mye av sin forventede brukstid. Skjevheter må sees i sammenheng med "grunnmur og fundamenter" i rapporten. Skjevheter i etasjeskiller er normalt tatt byggeåret i betraktning. Konstruksjonsstyrken er ikke vurdert, og det anbefales derfor ytterligere undersøkelser. Ved enkel fuktmåling registrerte jeg fukt.

Totalt helningsavvik på ca. 45 mm registrert i kjøkkenområdet.

Jeg anbefaler ytterligere undersøkelser. Setningsskader kan være gamle, og derfor bør man kunne akseptere en rimelig grad av skjevheter og sprekker i en gammel bygning, så lenge setningene har stanset eller utvikler seg så langsomt at problemene kan håndteres med regelmessig vedlikehold. Både tre- og murbygninger kan ofte tåle relativt store setninger uten at det er nødvendig med refundamentering. Ved refundamentering oppstår ofte spørsmålet om å rette opp skjevheter i bygningen. Slik oppretting er vanligvis mulig med trehus ved hjelp av oppjekking. Setninger og bevegelser i grunnen kan gi oppsprekking i grunnmur og i andre konstruksjoner i bygningen. Skjevheter i gulv, problemer med dører/vinduer, brudd på ledninger etc. kan også være en konsekvens, dette må hensyntas ved tiltak på bygningen. Kostnadsestimatet innebærer kun kostnaden til å foreta ytterligere undersøkelser, det er vanskelig å fastsette en nøyaktig utbedringskostnad før omfang og årsak er fullstendig kartlagt. Utbedring av avvik vil sannsynligvis medføre høyere kostnader.

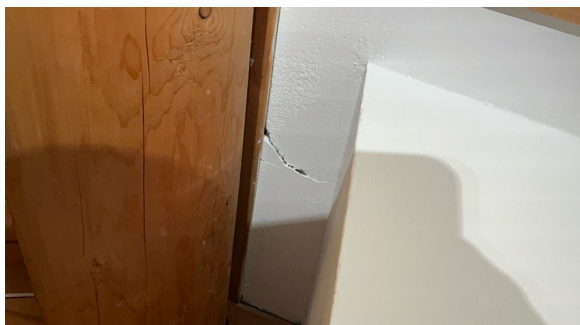
Sprekk i krage på pipe.

Jeg anbefaler kontroll utført av fagkyndig, jeg er ikke fagperson på dette området. Det er mange krav og anbefalinger til skorsteiner og ildsteder. Avviket kan påvirke brannsikkerheten i bygningen.

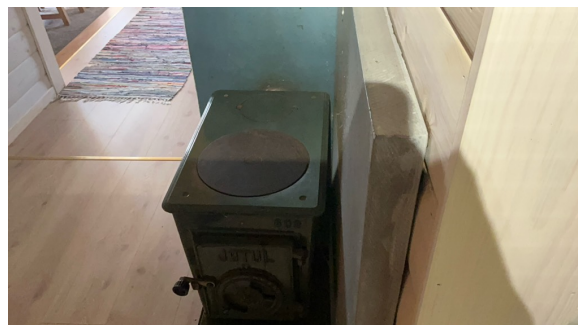
Kort avstand mellom ildsted og brannmur.

- Det anbefales å montere ildfast plate under luker på pipe.

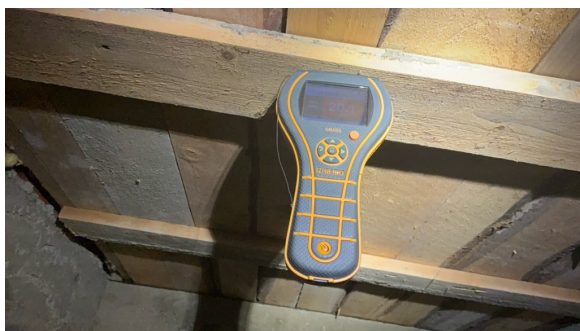
- Det er stedvis påvist fuktnivå som tilsier at konstruksjonen kan ha fuktskader.

Fuktskader på undersiden av gulvkonstruksjonen som følge av for fuktig klima i krypkjeller, er svært utbredt. Konstruksjonen er en risikokonstruksjon. Krypkjeller ble kontrollert innvendig med stikktakninger. Ved fuktmåling målte jeg skadelig fukt, dette tilsier at konstruksjonen er utsatt for fuktpåkjenning. Det anbefales jevnlig kontroll av krypkjelleren for å følge med på tilstanden til konstruksjonene, ettersom klimaet i krypkjeller kan variere med årstidene. Krypkjeller har ikke tilstrekkelig ventilering. Kjelleredderkopper som vanligvis trives i fuktig klima observert. Skjevheter i konstruksjonen som sannsynligvis har sin årsak i fundamenteringen ble registrert. Det er påvist spor etter mus, omfanget er ukjent. Deler av bygningsdelen er skjult, har en alder som øker sannsynligheten for skjulte feil og har brukt opp mye av sin forventede brukstid. Fuktskader i krypkjeller skyldes veldig ofte lange perioder med høy luftfuktighet kombinert med temperatur. Den høye luftfuktigheten skyldes ofte en kombinasjon med nevnte avvik/kommentarer, og feil ventilering. Sommeren er den mest kritiske perioden for høy luftfuktighet og fare for soppvekst, fordi klimaet i krypkjelleren normalt sett innehar lavere temperatur enn utemiljøet i deler av årstiden.

Fuktmålinger i etasjeskiller viste skadelige verdier for fukt.

Jeg anbefaler ytterligere undersøkelser. Det anbefales å legge plastfolie mot grunnen. Rydd grunnen i kryperommet for alt organisk avfall og avrett om nødvendig med f.eks. sand eller grus. Dekk den deretter med plastfolie. Plastfolien legges ut for å hindre avdunsting fra grunnen. Se også byggforsk datablad 521.203. Utilstrekkelig eller manglende lufting øker risikoen for fuktskader i krypkjeller. Mus i bygninger kan forårsake strukturelle skader på bygningsdeler, for eksempel gnaging på kabler/rør, isolasjon, tettesjikt etc. Mus kan i enkelte tilfeller overføre sykdom til mennesker.

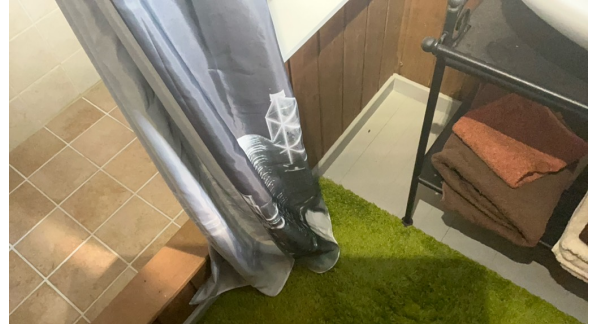
Det gjøres oppmerksom på at våtrommet er vurdert ut i fra dagens krav i tillegg til våtrommets byggeår. Det er blant annet avvik på ventilasjon, fall og membran. Fritt vann direkte på gulv/vegg øker belastning på konstruksjon. Det finnes områder i våtsonen uten membran og våtrommet må brukes deretter. Underliggende membran kan ikke kontrolleres grunnet flislagte overflater, tilstanden er derfor vanskelig å si noe om. Enkelt våtrom som ikke tilfredsstiller dagens krav og må brukes deretter.

Manglende membran registrert på gulv og vegg utenfor dusj. Dette er definert som våtsoner.

Våtrommet oppfyller ikke dagens krav, og kjøperen må vurdere om det er hensiktsmessig å bruke våtrommet på en annen måte enn det gjeldende regelverket beskriver. Dette kan for eksempel innebære installasjon av et tett dusjkabinett og nøye overvåking av eventuelle tegn på fuktskader. Dette avviket kan redusere levetiden til våtrommet. Våtrommet er vurdert ut fra det historiske bruksmønsteret i boligen. Endringer i bruksmønsteret vil også endre forutsetningene for konstruksjonene. Kostnadsestimat er vurdert ut fra full renovering av våtrommet.

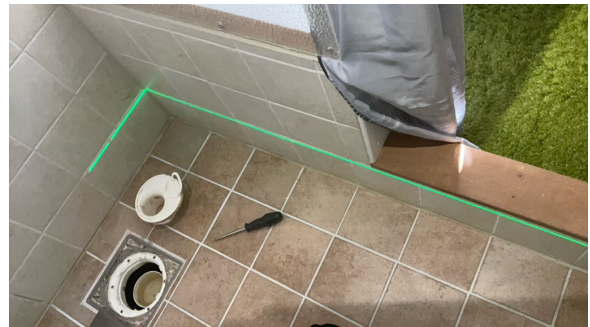
Flislagt dusjnise med oppkant, begrenser fuktpåkjenningen på resterende våtrom med uegnede materialer og manglende membran.

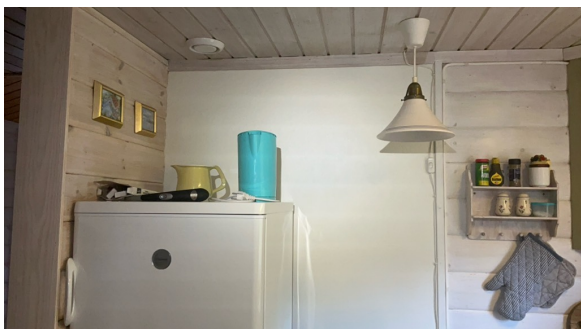
Kjøkkenet har mekanisk avtrekk i himling over komfyr. Det bør monteres ventilatorhette for forsert avtrekk over komfyr.

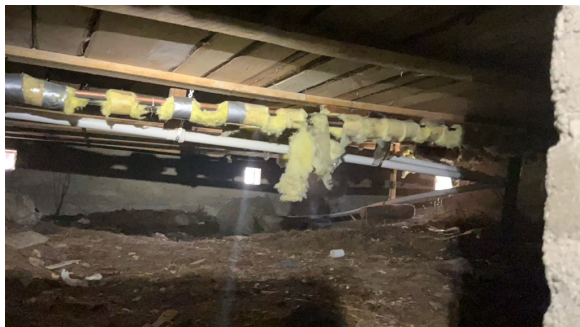
- Det er påvist at vannrør som er utsatt for kulde har mangelfull isolering.

Manglende isolasjon rundt rør i krypkjeller.

Jeg anbefaler kontroll av røropplegg utført av fagperson. Anbefaler å montere lekkasjestopper på utsatte steder. Konsekvensen av påviste avvik er for eksempel redusert brukstid og fuktskader. Kostnadsestimat må ses i sammenheng med drypplekkasje.

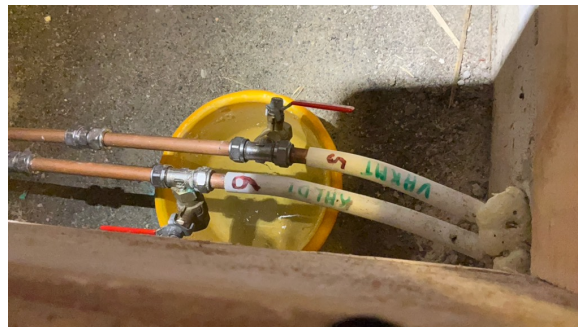
Vannkvaliteten er en påvirkningsfaktor for levetiden på vannrør. Se "Utvendige vann- og avløpsledninger" i rapporten. Røropplegg er ikke lagt vannskadesikkert. Drypplekkasje registrert.

Mindre drypplekkasje i vannrør i luke under kjøkken. Forholdet gis tilstandsgrad 3.

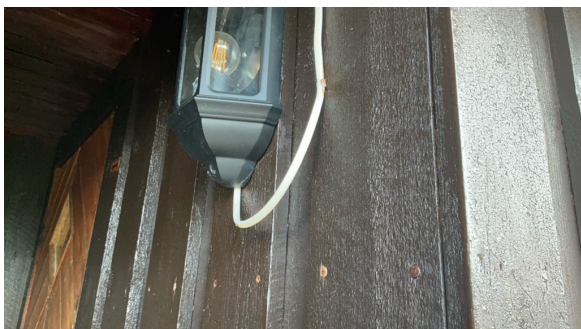
Deler av det elektriske anlegget er gammelt og har kort gjenværende brukstid. Det mangler samsvarserklæring på deler av anlegget, dette skal foreligge på alle arbeider på det elektriske anlegget etter 1999.

Løs ledning registrert.

Ja Jeg anbefaler utvidet kontroll utført av registrert elektroinstallasjonsvirksomhet. Kostnadsestimatet i denne rapporten er kun estimert ut fra hva en el-kontroll kan koste. Det bør påregnes høyere kostnader til utbedringer av påviste avvik og eventuelle feil eller mangler på det elektriske anlegget som ikke er avdekt i denne rapporten.

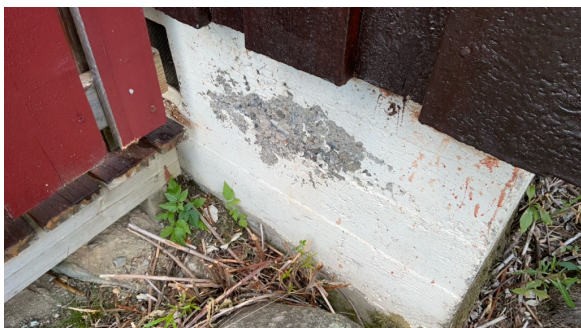
Fundamentering er nedgravd og ikke tilgjengelig for inspeksjon. Småskader grunnet fuktbelastning over tid. Det er naturlig at konstruksjoner beveger seg noe etter årstidene med denne type fundamentering. Skjevheter i konstruksjonen som sannsynligvis har sin årsak i fundamenteringen ble registrert. Organiske materialer ligger direkte mot grunn, dette anbefales fjernet siden det gir sopp- og råteskader. Deler av bygningsdelen er skjult, har en alder som øker sannsynligheten for skjulte feil og har brukt opp mye av sin forventede brukstid. Manglende håndverksmessig utførelse på deler av arbeidet.

Forvitret grunnmur enkelte steder.

Jeg anbefaler ytterligere undersøkelser. Anbefaler å følge med videre utvikling. For å lukke avviket må det gjøres tiltak. Årsakene til avviket er ikke avdekket ettersom det går utover undersøkelsesnivået i rapporten, konsekvensen er at det må gjøres ytterligere undersøkelser. Konsekvensen av påviste avvik kan eksempelvis være fuktskader eller redusert brukstid.

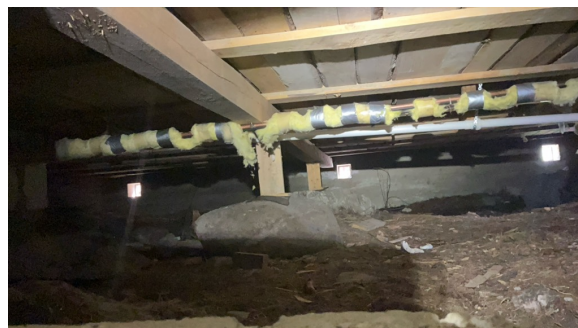
Synlige skjevheter/svai i bjelke krypkjeller. Forenklet fundamentering.
