Steinsetbygdvegen 1385, 2890 ETNEDAL

**Koselig fritidsbolig i naturskjønne omgivelser - nydelig utsikt over Steinsetfjorden - gode turområder.**

# Koselig fritidsbolig i naturskjønne omgivelser og med nydelig utsikt.

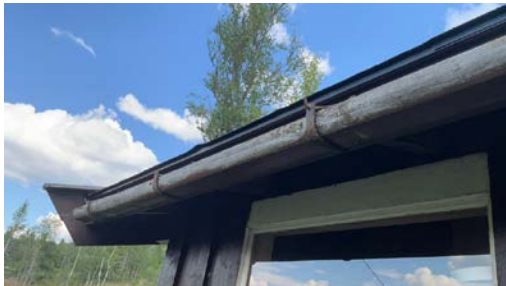
Takrenne i tre på tilbygd bod bærer preg av slitasje.

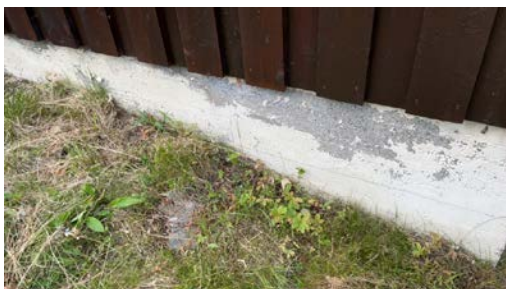
Malingsflass på grunnmur.

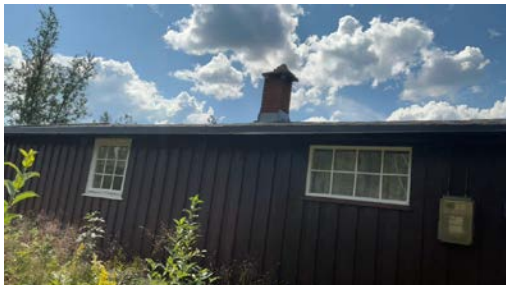
Skjevheter/svai på takflate.

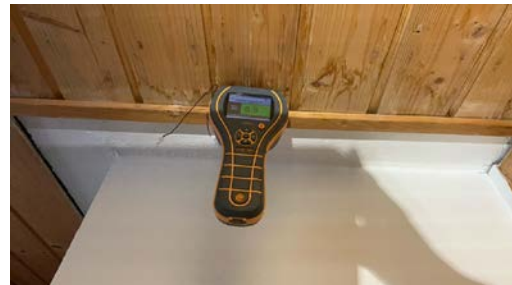
- Det er påvist fuktskjolder/skader i takkonstruksjonen.

Fuktmerker i himling rundt pipe. Fuktmåling viste tørre verdier.

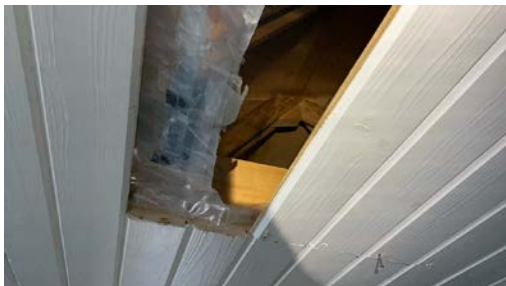
Kaldtloft er delvis innsisert fra luke. Kaldtloft er ikke fullstendig innsisert. Dette tilsier at det kan være feil eller mangler som ikke er avdekt i rapporten.

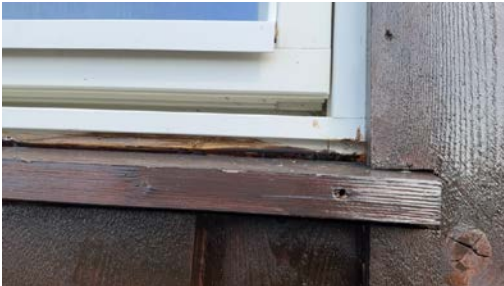
Utett mellom vannbrett og vindu. Dette øker risikoen for fuktinntrengning.

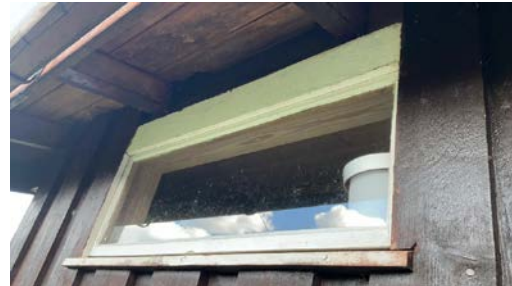
Eldre vindu i inntilliggende bod bærer preg av slitasje.

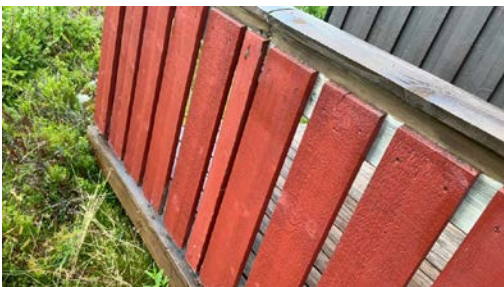
Værslitte overflater.

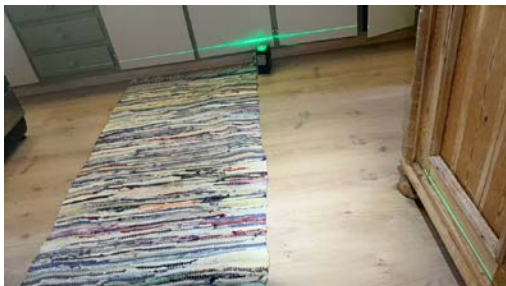
- Målt høydeforskjell på over 20 mm innenfor en lengde på 2 meter. Tilstandsgrad 3 gis med bakgrunn i standardens krav til godkjente måleavvik.

- Målt høydeforskjell på over 30 mm gjennom hele rommet. Tilstandsgrad 3 gis med bakgrunn i standardens krav til godkjente måleavvik.

Totalt helningsavvik på ca. 45 mm registrert i kjøkkenområdet.

Jeg anbefaler ytterligere undersøkelser. Setningsskader kan være gamle, og derfor bør man kunne akseptere en rimelig grad av skjevheter og sprekker i en gammel bygning, så lenge setningene har stanset eller utvikler seg så langsomt at problemene kan håndteres med regelmessig vedlikehold. Både tre- og murbygninger kan ofte tåle relativt store setninger uten at det er nødvendig med refundering. Ved refundering oppstår ofte spørsmålet om å rette opp skjevheter i bygningen. Slik oppretting er vanligvis mulig med trehus ved hjelp av oppjekking. Setninger og bevegelser i grunnen kan gi oppsprekking i grunnmur og i andre konstruksjoner i bygningen. Skjevheter i gulv, problemer med dører/vinduer, brudd på ledninger etc. kan også være en konsekvens, dette må hensyntas ved tiltak på bygningen. Kostnadsestimatet innebærer kun kostnaden til å foreta ytterligere undersøkelser, det er vanskelig å fastsette en nøyaktig utbedringskostnad før omfang og årsak er fullstendig kartlagt. Utbedring av avvik vil sannsynligvis medføre høyere kostnader.

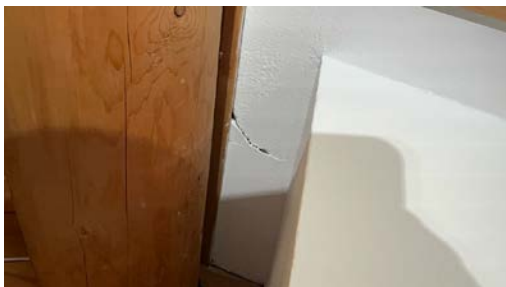
Sprekk i krage på pipe.

- Det anbefales å montere ildfast plate under luker på pipe.

Jeg anbefaler kontroll utført av fagkyndig, jeg er ikke fagperson på dette området. Det er mange krav og anbefalinger til skorsteiner og ildsteder. Avviket kan påvirke brannsikkerheten i bygningen.

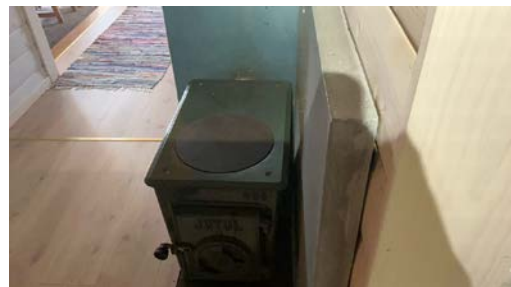
Kort avstand mellom ildsted og brannmur.

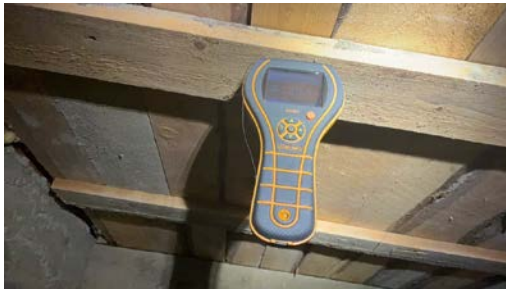
- Det er stedvis påvist fuktnivå som tilsier at konstruksjonen kan ha fuktskader. Fuktskader på undersiden av gulvkonstruksjonen som følge av for fuktig klima i

krypkjeller, er svært utbredt. Konstruksjonen er en risikokonstruksjon. Krypkjeller ble kontrollert innvendig med stikktakninger. Ved fuktmåling målte jeg skadelig fukt, dette tilsier at konstruksjonen er utsatt for fuktpåkjenning. Det anbefales jevnlig kontroll av krypkjelleren for å følge med på tilstanden til konstruksjonene, ettersom klimaet i krypkjellere kan variere med årstidene. Krypkjeller har ikke tilstrekkelig ventilering. Kjelleredderkopper som vanligvis trives i fuktig klima observert. Skjevheter i konstruksjonen som sannsynligvis har sin årsak i fundamenteringen ble registrert. Det er påvist spor etter mus, omfanget er ukjent. Deler av bygningsdelen er skjult, har en alder som øker sannsynligheten for skjulte feil og har brukt opp mye av sin forventede brukstid. Fuktskader i krypkjellere skyldes veldig ofte lange perioder med høy luftfuktighet kombinert med temperatur. Den høye luftfuktigheten skyldes ofte en kombinasjon med nevnte avvik/kommentarer, og feil ventilering. Sommeren er den mest kritiske perioden for høy luftfuktighet og fare for soppvekst, fordi klimaet i krypkjelleren normalt sett innehar lavere temperatur enn utemiljøet i deler av årstiden.

Fuktmålinger i etasjeskiller viste skadelige verdier for fukt.

Jeg anbefaler ytterligere undersøkelser. Det anbefales å legge plastfolie mot grunnen. Rydd grunnen i kryperommet for alt organisk avfall og avrett om nødvendig med f.eks. sand eller grus. Dekk den deretter med plastfolie. Plastfolien legges ut for å hindre avdunsting fra grunnen. Se også byggforsk datablad 521.203. Utilstrekkelig eller manglende lufting øker risikoen for fuktskader i krypkjeller. Mus i bygninger kan forårsake strukturelle skader på bygningsdeler, for eksempel gnaging på kabler/rør, isolasjon, tettesjikt etc. Mus kan i enkelte tilfeller overføre sykdom til mennesker.

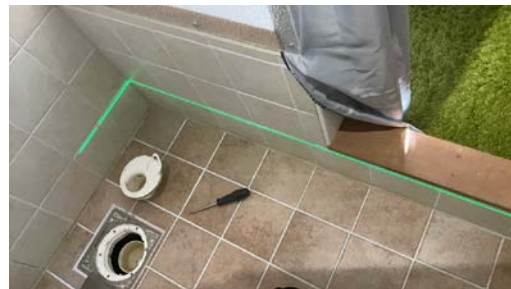
Det gjøres oppmerksom på at våtrommet er vurdert ut i fra dagens krav i tillegg til våtrommets byggeår. Det er blant annet avvik på ventilasjon, fall og membran. Fritt vann direkte på gulv/vegg øker belastning på konstruksjon. Det finnes områder i våtsonen uten membran og våtrommet må brukes deretter. Underliggende membran kan ikke kontrolleres grunnet flislagte overflater, tilstanden er derfor vanskelig å si noe om. Enkelt våtrom som ikke tilfredsstiller dagens krav og må brukes deretter.

Flislagt dusjnise med oppkant, begrenser fuktpåkjenningen på resterende våtrom med uegnede materialer og manglende membran.

Våtrommet oppfyller ikke dagens krav, og kjøperen må vurdere om det er hensiktsmessig å bruke våtrommet på en annen måte enn det gjeldende regelverket beskriver. Dette kan for eksempel innebære installasjon av et tett dusjkabinett og nøye overvåking av eventuelle tegn på fuktskader. Dette avviket kan redusere levetiden til

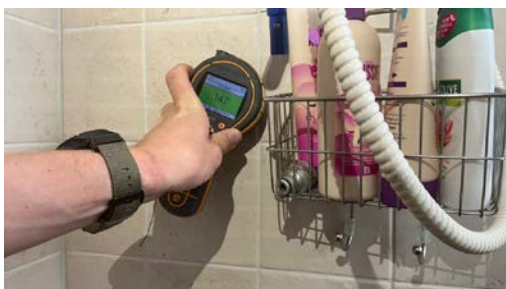
Enkle fuktsøk viste normale verdier.

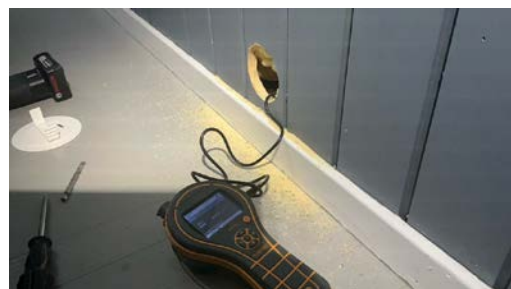
Hulltaking er utført i tilstøtende vegg mot dusj. Fuktmåling viste tørre verdier.

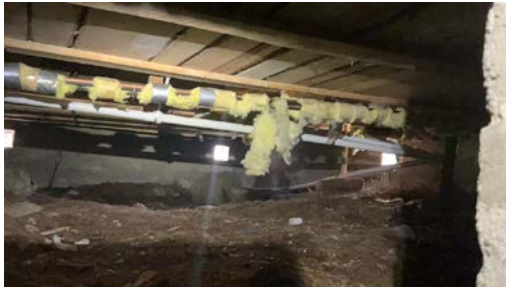
- Det er påvist at vannrør som er utsatt for kulde har mangelfull isolering.

Manglende isolasjon rundt rør i krypkjeller.

Jeg anbefaler kontroll av røropplegg utført av fagperson. Anbefaler å montere lekkasjestopper på utsatte steder. Konsekvensen av påviste avvik er for eksempel redusert brukstid og fuktskader. Kostnadsestimat må ses i sammenheng med drypplekkasje.

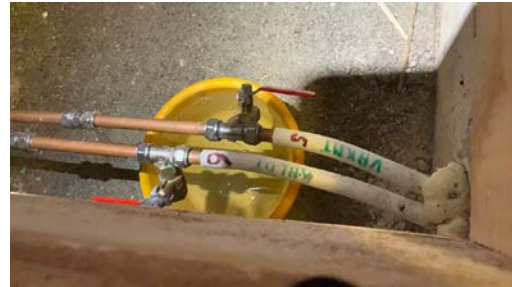
Vannkvaliteten er en påvirkningsfaktor for levetiden på vannrør. Se "Utvendige vann- og avløpsledninger" i rapporten. Rørøpplegg er ikke lagt vannskadesikkert. Drypplekkasje registrert.

Mindre drypplekkasje i vannrør i luke under kjøkken. Forholdet gis tilstandsgrad 3.

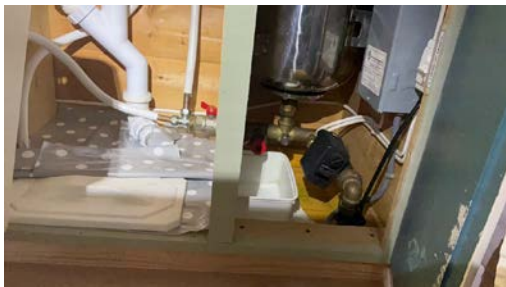
Stoppekran og trykktank i benkeskap kjøkken.

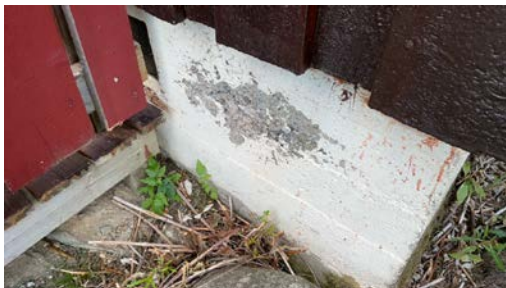
Fundamentering er nedgravd og ikke tilgjengelig for inspeksjon. Småskader grunnet fuktbelastning over tid. Det er naturlig at konstruksjoner beveger seg noe etter årstidene med denne type fundamentering. Skjevheter i konstruksjonen som sannsynligvis har sin årsak i fundamenteringen ble registrert.

Forvitret grunnmur enkelte steder.

Jeg anbefaler ytterligere undersøkelser. Anbefaler å følge med videre utvikling. For å lukke avviket må det gjøres tiltak. Årsakene til avviket er ikke avdekket ettersom det går utover undersøkelsesnivået i rapporten, konsekvensen er at det må gjøres ytterligere undersøkelser. Konsekvensen av påviste avvik kan eksempelvis være fuktskader eller redusert brukstid.
