Tilstandsrapport

Boligbygg med flere boenheter

Skyetveien 5 A, 1481 HAGAN

Oppdragsnr.: 13907-2815

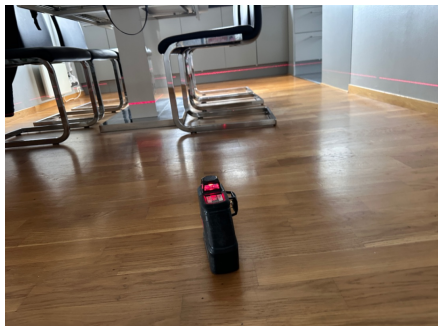
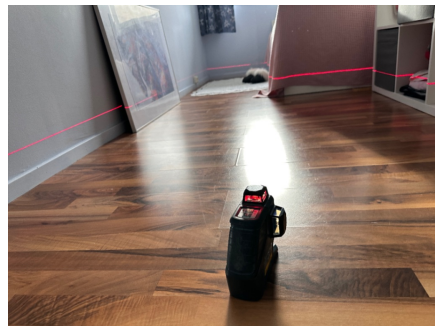
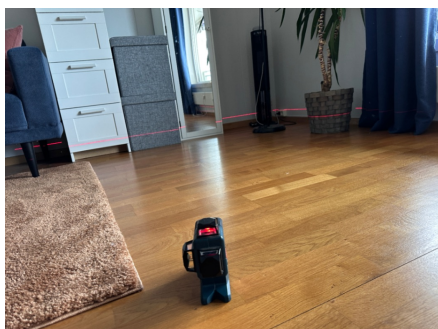
- Det er målt høydeforskjell på mellom 15-30 mm gjennom hele rommet. Tilstandsgrad 2 gis med bakgrunn i standardens krav til godkjente måleavvik.

Stue er det registreres et høydeavvik på ca. 2cm igjennom rommet

Kjøkken er det registreres et høydeavvik på ca. 1,8cm igjennom rommet.

- For å få tilstandsgrad 0 eller 1 må høydeforskjeller rettes opp. Det vil imidlertid sjelden være økonomisk rasjonelt som et enkeltstående tiltak i en bolig som dette. Dersom boligen en gang skal renoveres, kan man vurdere slike tiltak.
