# Tilstandsrapport

📍 Dalhaugveien 12, 1940 BJØRKELANGEN

# gnr. 71, bnr. 93

Rapportdato: 15.02.2023

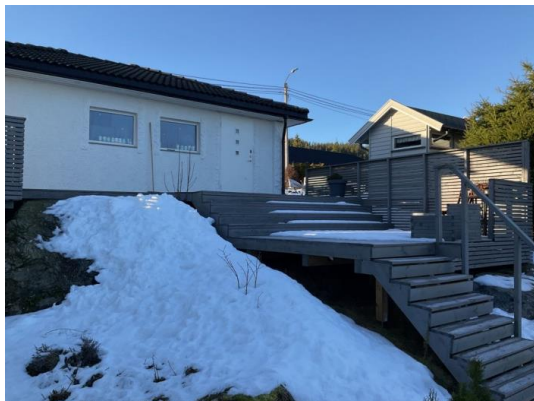
TG 3

Terrasse i trekonstruksjon på punktfundamentering. Spaltegulv av tre. Rekkverk i trekonstruksjon på deler av terrasse.

- Rekkverk må monteres for å lukke avviket.

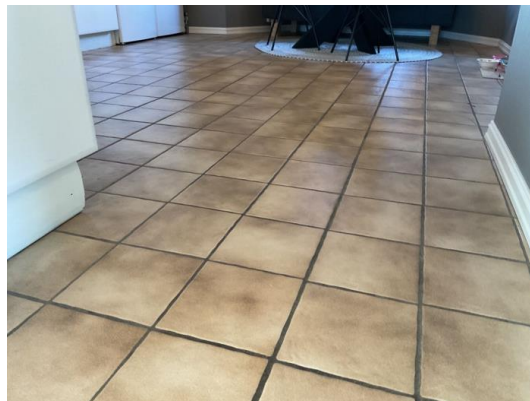
Det ble gjort stikkprøvekontroll med nivellering av gulv i boligen.

- Målt høydeforskjell på mellom 10 - 20 mm innenfor en lengde på 2 meter. Tilstandsgrad 2 gis med bakgrunn i standardens krav til godkjente måleavvik.
- Målt høydeforskjell på over 20 mm innenfor en lengde på 2 meter. Tilstandsgrad 3 gis med bakgrunn i standardens krav til godkjente måleavvik.

Avviket gjelder gulv kjøkken og gulv i stue U. etasje som har merkbare skjevheter/planavvik.

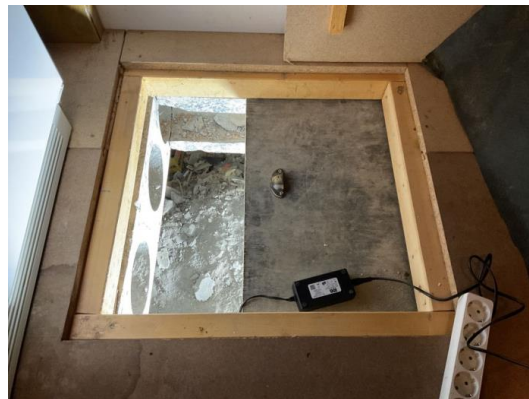
Bygningen har krypkjeller under betongdekke.

Krypkjeller ble begrenset besiktiget fra luke.  
Luken lar seg ikke åpne fullstendig og dette bør utbedres.  
Krypkjeller er konstruksjon som bør overvåkes jevnlig.

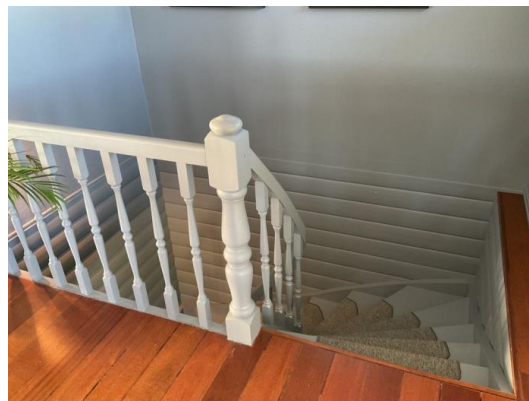
180 graders malt tretrapp.

- Åpninger mellom trinn i innvendig trapp er større enn dagens forskriftskrav.
- Det mangler håndløper på vegg i trappeløpet.
- Rekkverkshøyder er under dagens forskriftskrav til rekkverk i trapper.
- Åpninger i rekkverk er større enn dagens forskriftskrav til rekkverk i trapper.

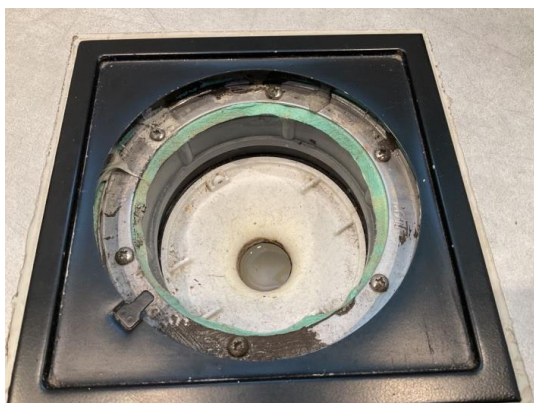
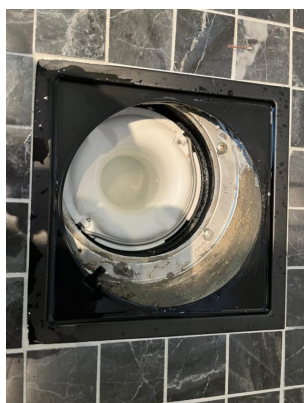
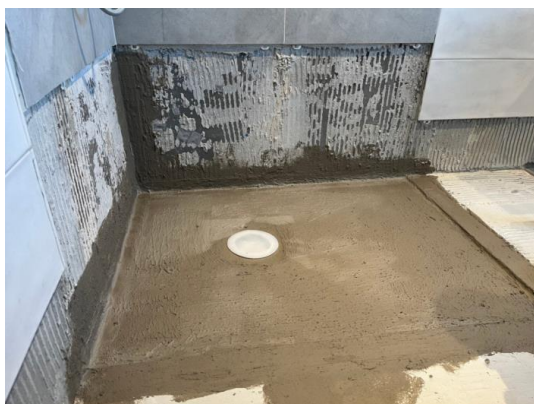
Det er synlig slukmansjett/membran under klemringen i begge sluk.

Ved befaring av badet i januar 2023 ble det avdekket lekkasje fra membranen i dusjnise i vegg mot soverom. Eier har selv utbedret lekkasjen og dette er dokumentert med bilder.

Smøremembran i dusj. Bilde ble tatt 02.02.2023.

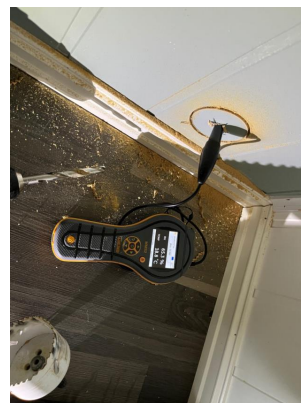
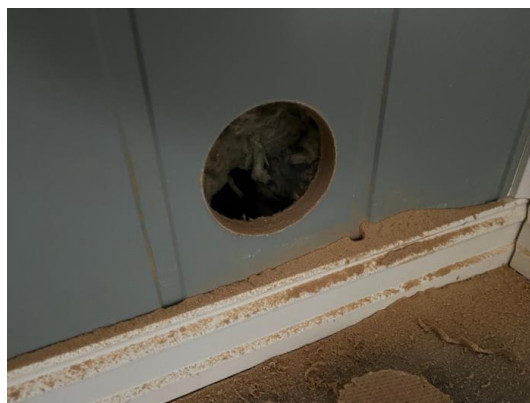
Det ble målt relativ luftfuktighet i vegg og det ble gjort visuell inspeksjon.

Det ble ved måling ikke påvist tegn på fuktskader.

Det er fuktmerker på bakenforliggende plater i dusjnise etter tidligere lekkasje fra dusjnise.

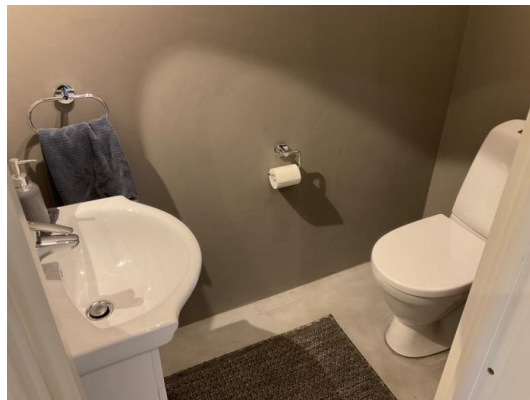
Toalettrom består av: Gulvmontert wc og servantskap.  
Oppvarming: Elektrisk gulvvarme.  
Ventilasjon: Naturlig avtrekk via himlingsventil.

- Toalettrom har kun naturlig avtrekk fra rommet, NS 3600 krever mekanisk avtrekk for å kunne gi TG 0/1.

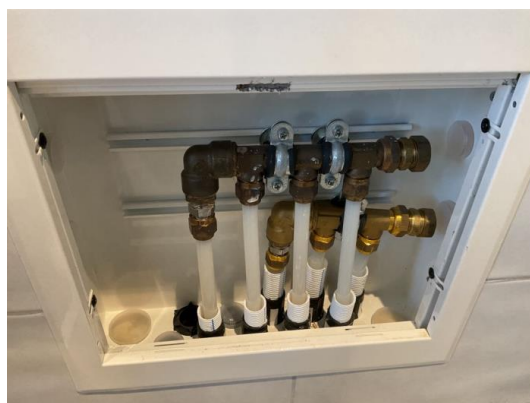
Vannrør dels av kobber fra byggeåret og vannrør dels av rør-i-rør fra 2019 da badet i U. etasje ble rehabilitert.

Vannrør til bad i U. etasje.

- Det er ikke behov for utbedringstiltak siden anlegget fungerer i dag, men ut ifra alder kan skader plutselig oppstå på eldre anlegg.

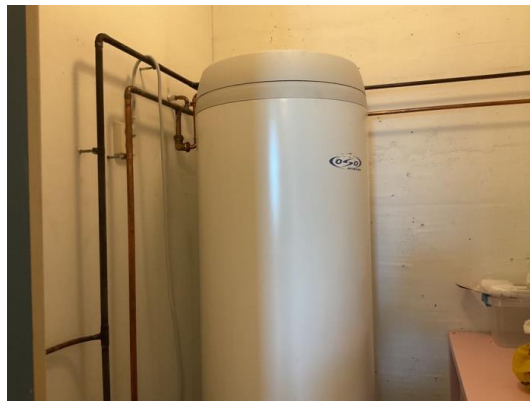
Varmtvannstanken er på ca. 300 liter og er plassert i teknisk rom som har sluk i gulv.

- Det er ikke påvist tilfredsstillende el-tilkobling av varmtvannstank iht. gjeldende forskrift.
- Det er ikke påvist tilfredsstillende avrenning eller annen kompenserende løsning fra varmtvannstank.

Det bør etableres membran med oppkant mot vegger for lekkasjesikring.

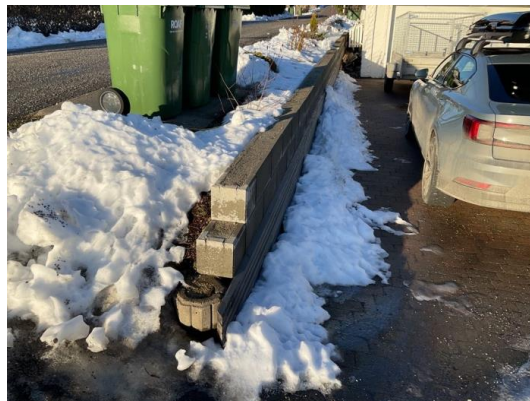
Støttemur av betong mellom gårdsplass og vei.

- Det mangler rekkverk/annen sikring på forstøtningsmuren(e) ut ifra dagens krav.

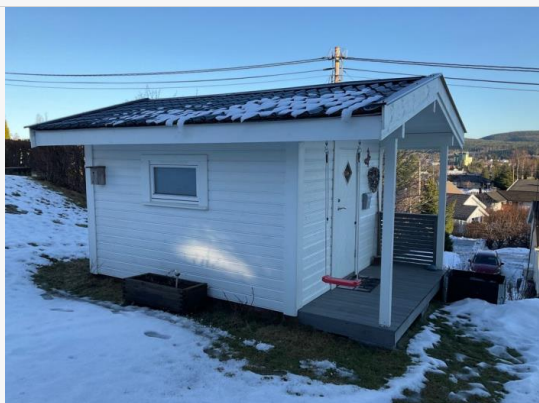
Bygningen har skjevheter. Det ble målt planavvik/skjevhet med ca. 35mm. i gulv på ca. 2,75 meter.
