# Tilstandsrapport

Enebolig

Nelvikveien 98, 6570 SMØLA

Befaringsdato: 16.07.2025

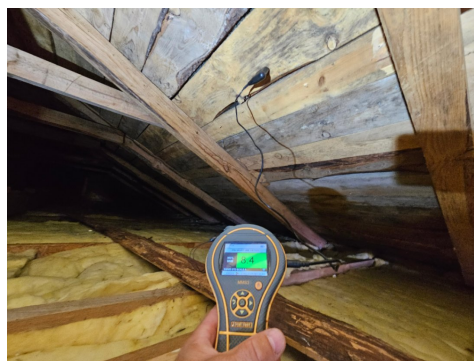
- Det er begrenset/dårlig ventilering av takkonstruksjonen.
- Det er påvist fuktskjolder/skader i takkonstruksjonen.

Det er registrert skjoldmerker på konstruksjonen/undertaket. Ved bruk av fuktindikator bemerkes skjoldmerkene som tørre på befaringsdagen. Drager over stuen har en nedbøyning.

- Lufting/ventilering bør forbedres.
- Det må gjøres nærmere undersøkelser.

Nedbøyning i drageren bør rettes opp for å unngå videre nedbøyning i underliggende innvendige takplater.

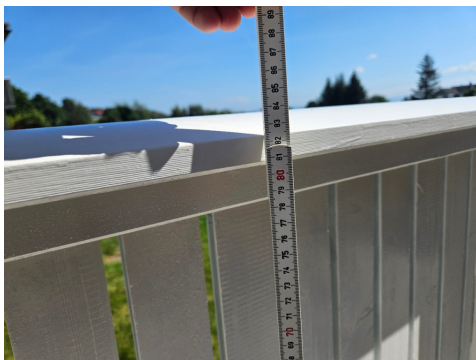
Rekkverk er målt til ca.84cm.

- Rekkverkshøyde må endres for å tilfredsstille krav på byggemeldingstidspunktet.

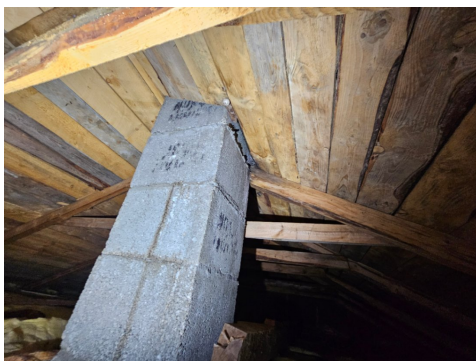
Murt elementpipe. Pusset utførelse synlige steder. Heldekkende pipebeslag over tak.

Ved eventuell skade på det innvendige røykrøret vil det være fare for at røyk siver inn på mørkeloftet.

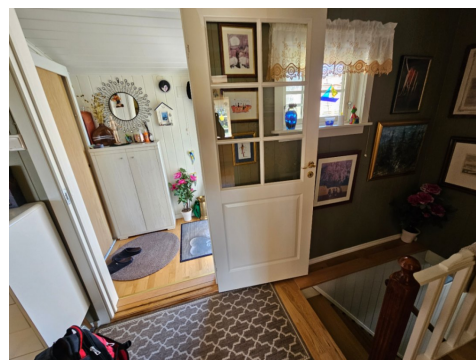
Boligen er utført med en lakkert tretrapp mellom etasjene.

- Håndløper må monteres på vegg for å tilfredsstille krav på byggetidspunktet.

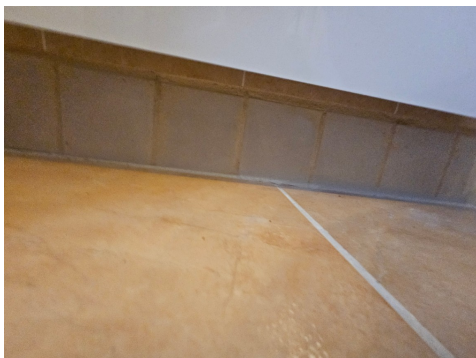
- Det er vindu/dør med ikke fuktbestandige materialer i våtsonen (ved vask, dusj, badekar, osv.), løsningen eller byggematerialet er uegnet.
- Våtromsplater er ikke montert fagmessig.

- Uegnede materialer må fuktbeskyttes/utskiftes.
- Dersom våtromsplatene ikke er montert fagmessig, kan dette medføre utettheter som øker risikoen for fukttinntrengning bak platene. Over tid kan dette føre til oppfukning av tilstøtende konstruksjoner, noe som kan resultere i råteskader, muggvekst og eventuelle lekkasjer.

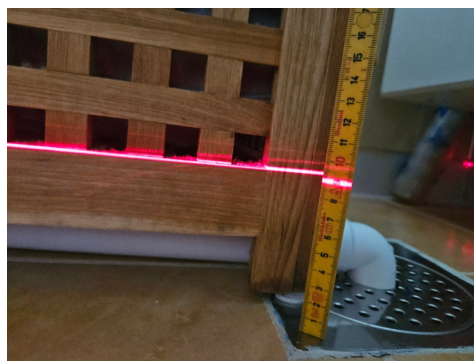
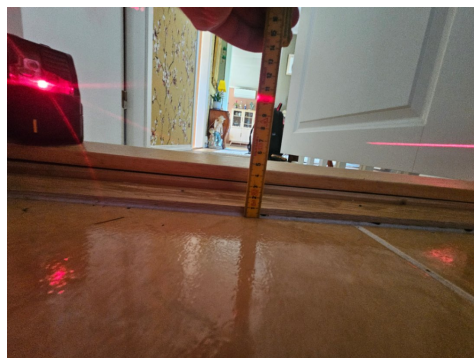
- Det er påvist at noen fliser har bom (hulrom under).
- Det er påvist avvik i fallforhold til sluk i forhold til krav i forskrift på byggetidspunktet.

- Selv om bom eller hull lyd ikke alltid er et umiddelbart problem, bør det overvåkes nøye før eventuell utvikling i sprekker i flisfuger e.l. oppstår. Dette må en foreta tiltak for, for å begrense utviklingen.

Avviket gir grunnlag for at konstruksjonen overvåkes jevnlig. Som minste tiltak er dørterskelen hevet for å ivareta anbefalingen om en høyde forskjell fra topp terskel til topp sluk på minimum 25 mm. Videre er det installert dusjkabinett. Skal konstruksjonen oppnå TG 0 eller TG 1 må avviket utbedres. Bom under flisene kan føre til løse eller sprukne fliser. Avviket gir derfor grunnlag for at overflaten overvåkes jevnlig. Skal konstruksjonen få TG 0 eller 1 må avviket utbedres.

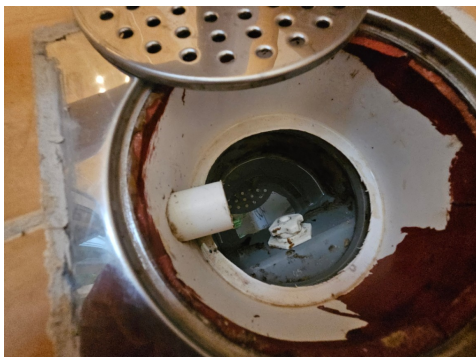
- Det må gjøres nærmere undersøkelser. Manglende membran/tettesjikt medfører risiko for lekkasjer og fukt i konstruksjonen.

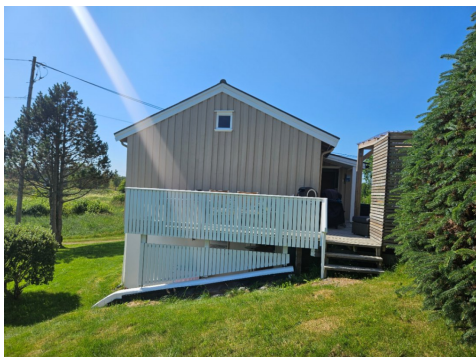
Dreneringen er kun besiktiget fra overflaten. Det er usikkert om taknedløpene er ført i bakken eller oppkoblet til et videre drengs-system. Det er ikke påvist synlig fuktsikring ved grunnmuren. Videre er dreneringssystemet for eiendommen trolig fra byggeår.

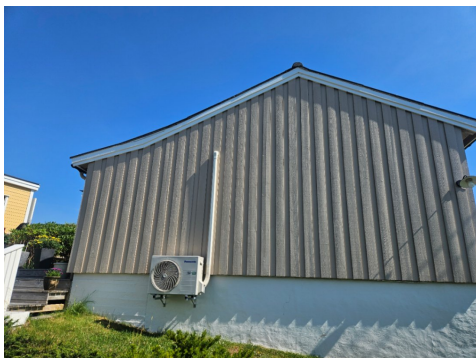
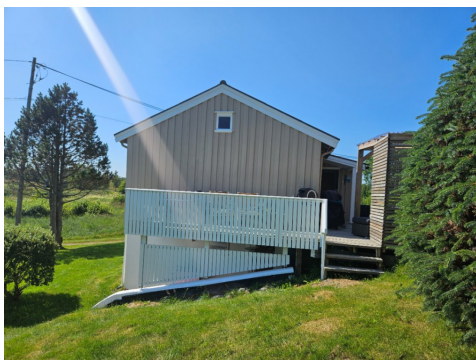
Boligen ligger i lett skrånende terreng.

Priskonsekvens er medtatt for en bygningssakkyndig kontroll av konstruksjonen og ikke for utbedrende tiltak.
