Nelvikveien 98, 6570 SMØLA

**Enebolig med flotte uteområder og idyllisk beliggenhet på Smøla**

Befaringsdato: 16.07.2025

Rapportdato: 18.08.2025

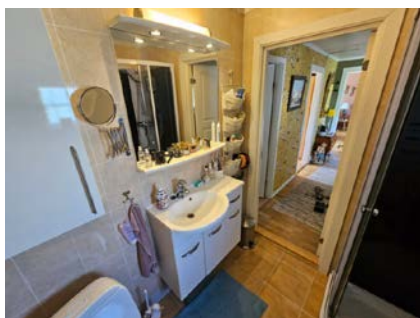
## ETASJE > BAD

### TG 2 Overflater vegger og himling

- Det er vindu/dør med ikke fuktbestandige materialer i våtsonen (ved vask, dusj, badekar, osv.), løsningen eller byggematerialet er uegnet.
- Våtromsplater er ikke montert fagmessig.

- Uegnede materialer må fuktbeskyttes/utskiftes.
- Dersom våtromsplatene ikke er montert fagmessig, kan dette medføre utettheter som øker risikoen for fuktinntrengning bak platene. Over tid kan dette føre til oppfukning av tilstøtende konstruksjoner, noe som kan resultere i råteskader, muggvekst og eventuelle lekkasjer.

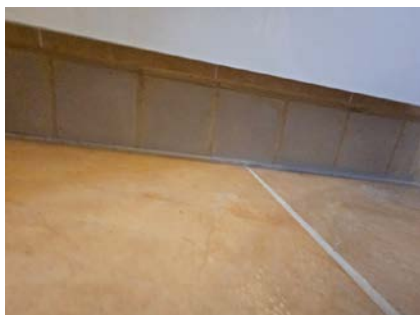
## ETASJE > BAD

### TG 2 Overflater Gulv

- Det er påvist at noen fliser har bom (hulrom under).
- Det er påvist avvik i fallforhold til sluk i forhold til krav i forskrift på byggetidspunktet.

- Selv om bom eller hull lyd ikke alltid er et umiddelbart problem, bør det overvåkes nøye før eventuell utvikling i sprekker i flisfuger e.l. oppstår. Dette må en foreta tiltak for, for å begrense utviklingen.

Avviket gir grunnlag for at konstruksjonen overvåkes jevnlig. Som minste tiltak er dørterskelen hevet for å ivareta anbefalingen om en høyde forskjell fra topp terskel til topp sluk på minimum 25 mm. Videre er det installert dusjkabinett. Skal konstruksjonen oppnå TG 0 eller TG 1 må avviket utbedres. Bom under flisene kan føre til løse eller sprukne fliser. Avviket gir derfor grunnlag for at overflaten overvåkes jevnlig. Skal konstruksjonen få TG 0 eller 1 må avviket utbedres.

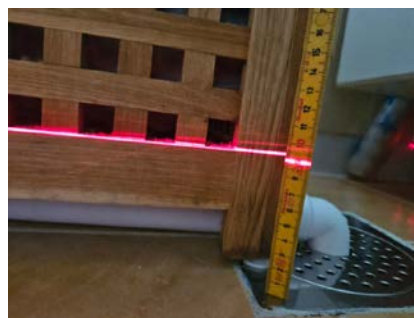
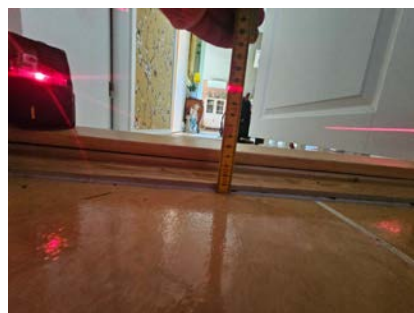
## ETASJE > BAD

### TG 2 Sluk, membran og tettesjikt

- Det må gjøres nærmere undersøkelser. Manglende membran/tettesjikt medfører risiko for lekkasjer og fukt i konstruksjonen.

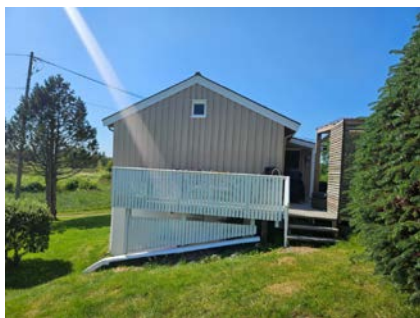
## TG 3 Terrenghold

Boligen ligger i lett skrånende terreng.

Priskonsekvens er medtatt for en bygningssakkyndig kontroll av konstruksjonen og ikke for utbedrende tiltak.

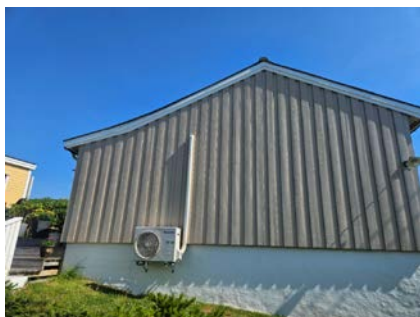
## TG 2 Utvendige vann- og avløpsledninger

Det er ikke foretatt grunnundersøkelser. Type ledninger for vann og avløp er trolig ifra byggeår. Det nærmer seg mer enn halvparten av levetid vann- og avløpsrør. Det er ingen indikasjon på problemer ved besiktigelsen.

- Det er ikke behov for utbedringstiltak siden anlegget fungerer i dag, men ut ifra alder kan skader plutselig oppstå på eldre anlegg.
