Tilstandsrapport - NS 3600

Store Damtjønn 3652 Hovin I Telemark

Gnr: 169 Bnr: 12

Rapport kode: 389130
Opprettet: 01.10.2024
Utskrift: 31.10.2024

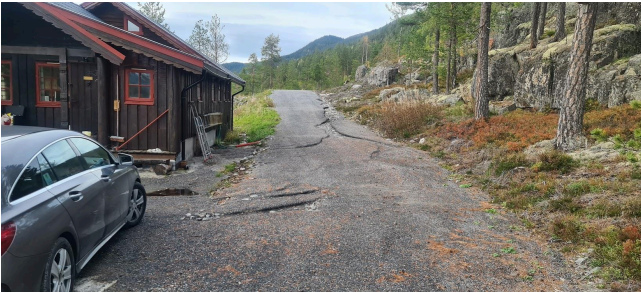
Adomstveg på siden av hytta, hvor veg har vannskader.

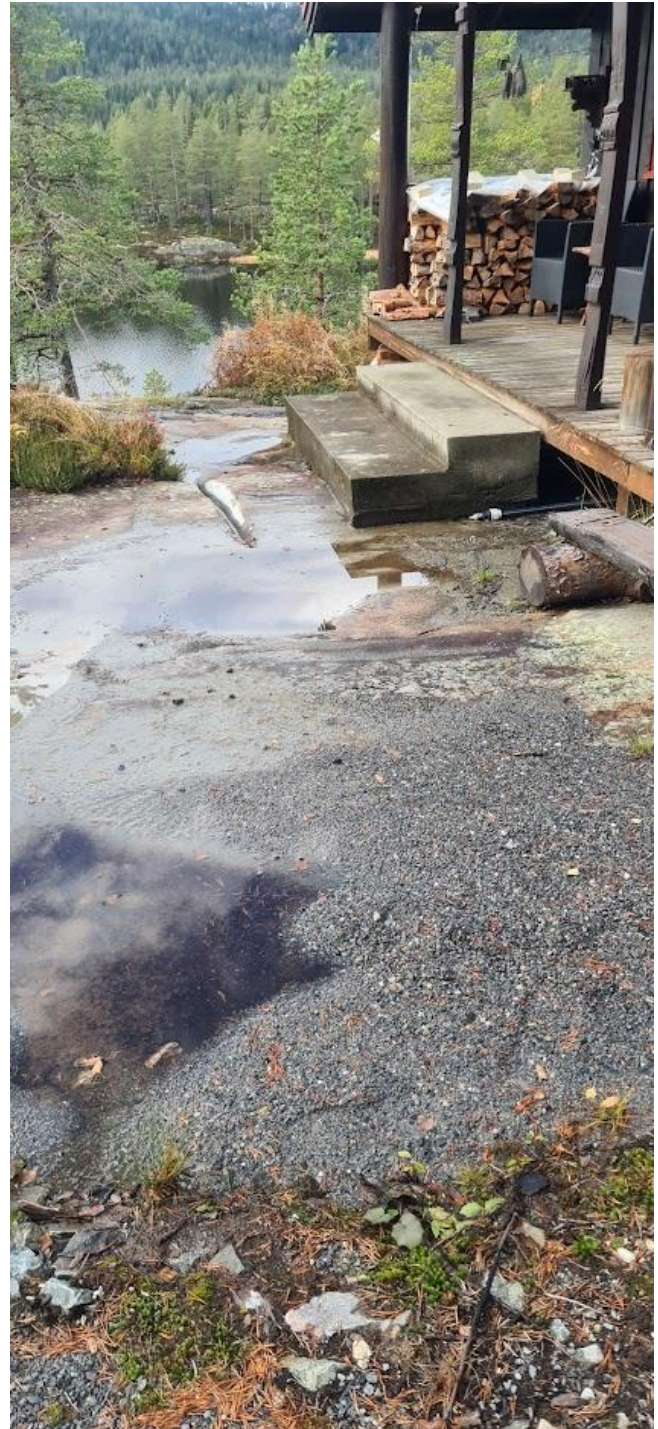
Vanndam på fjell forna inngang som ikke blir drenert vekk.

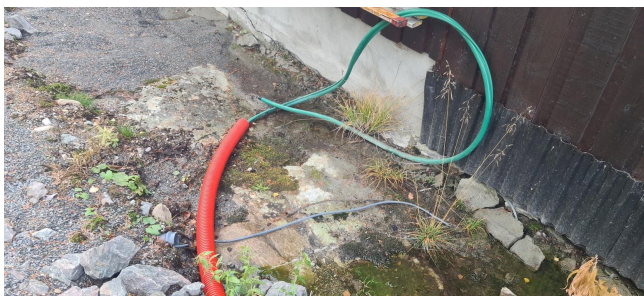
Inntakskabel til hytta, men ikke betalt tilkoblingsavgift, synlig også en el kabel som antas å være til fremtidig strøm til uhus?

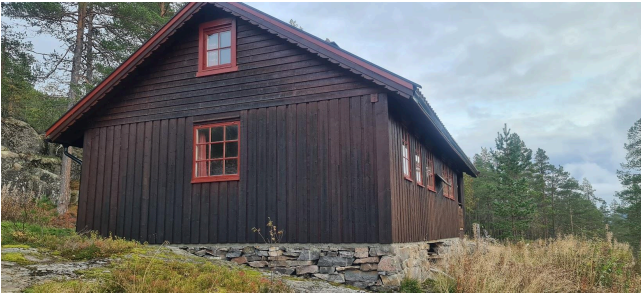
Grunnmur består av gråsteinsmur med betongmørtel mellom som lim med betongstøp i topp mur som er støpt direkte til fjell. På gavlvegg er en del åpninger mellom steiner. Tilbygg(gang) er det puss på utvendig side(kan være Lecamur som er pusset. Det er sprekk og puss som har løsnet fra underlag ned mot fjell; årsak kan være vann som står presser mot puss i perioder med mye nedbør eller snøsmeltning. Betongdrager over åpning i grunnmur har dimensjon; HxbxL=80x90x1900mm. og er nok noe underdimensjonert i forhold vekt fra vegg og tak over.

Murt grunnmur av gråstein med betoongmørtel mellom.

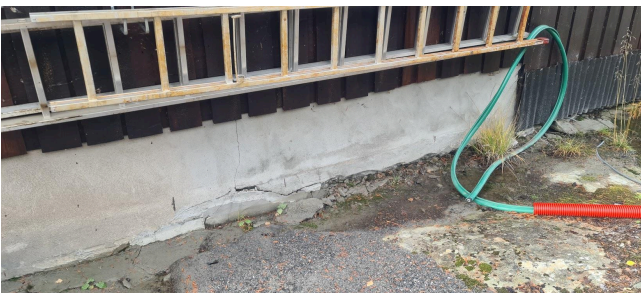
Sprek og deformasjon på grunn ut for gang; årsak kan være kombinasjon vann som fryser og telehiv.

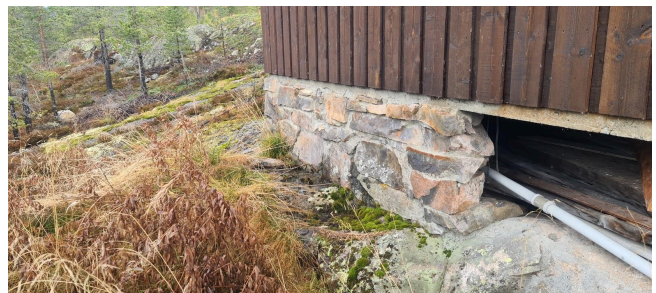
Steinmur med betongmørtel mellom som bæring for hytta opp på fjell. Støpt betongdrager med dimensjon HxbxL=80x90x1900mm.

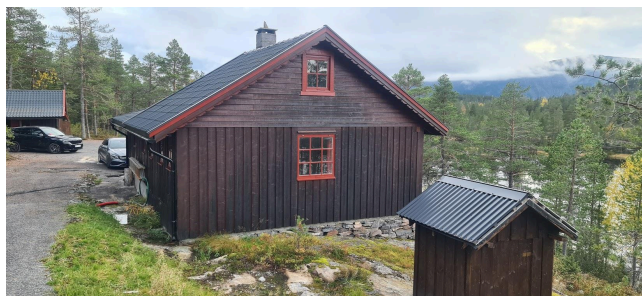
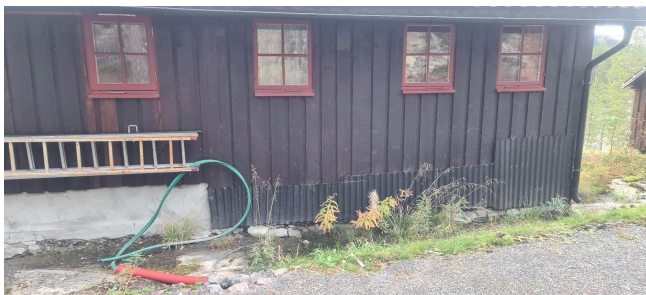
El.kabel er gravd fra til grunnmur under gang i hytta. Metallplater montert som beskyttelse i bunn kledning?

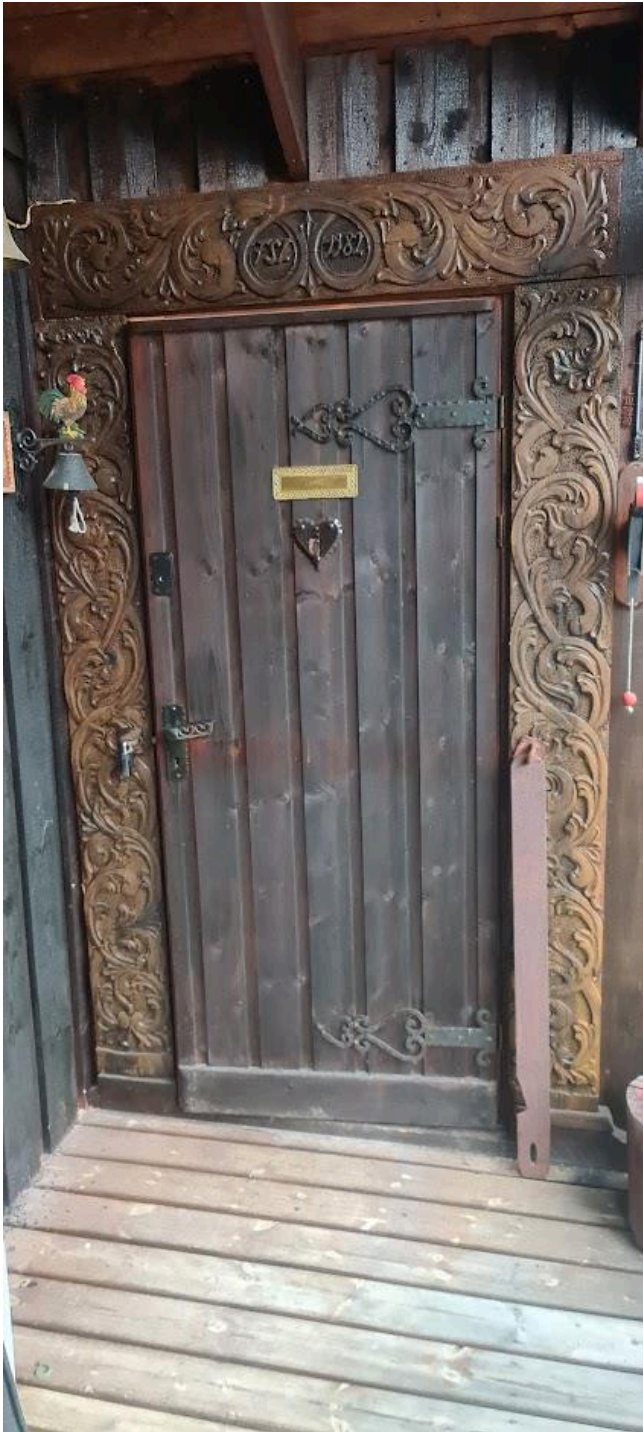
Ytterdør tar i dørterskel.

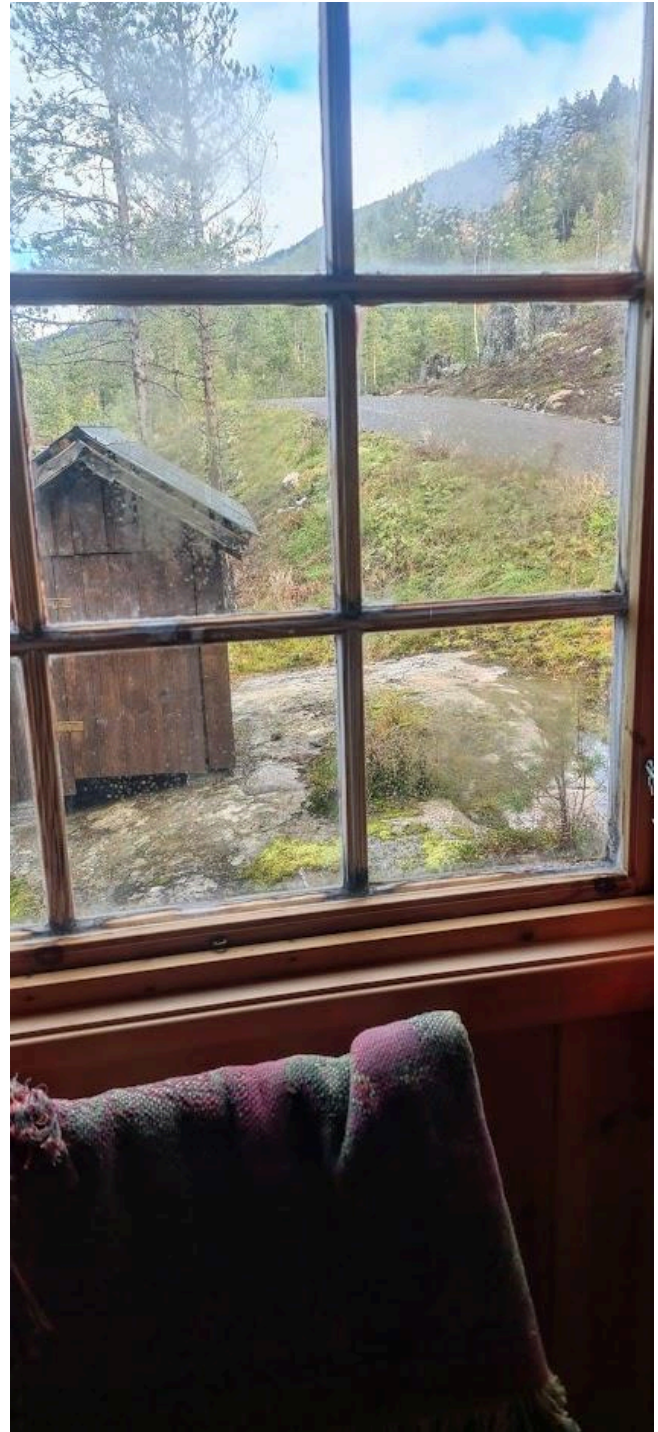
Noe kondensskader mellom inner og ytter rammer vinduer. Vindu på soverom 1 og stue er vanskelig å åpne og lukke. Vinduer kan ikke åpnes helt på grunn vindu støter i pannebord i ende av taksperre i soverom 2, gang 1, gang 2, vaskerom og kjøkken. Vindu på soverom 1 og stue er trange å åpne. Ytterdør er trang ettersom dørblad subber dørterskel det vil resultere i slitasje på dørblad/dørterskel.

Kondensskader mellom inner og ytterrammer.

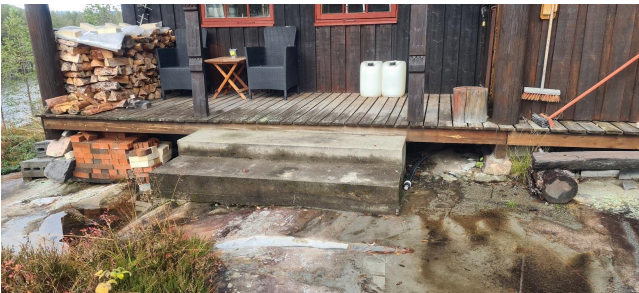
Overbygd inngang/terrasse med betongtrapp. Noe vann blir stående foran; skjært renne klarer ikke å drenere alt vann.

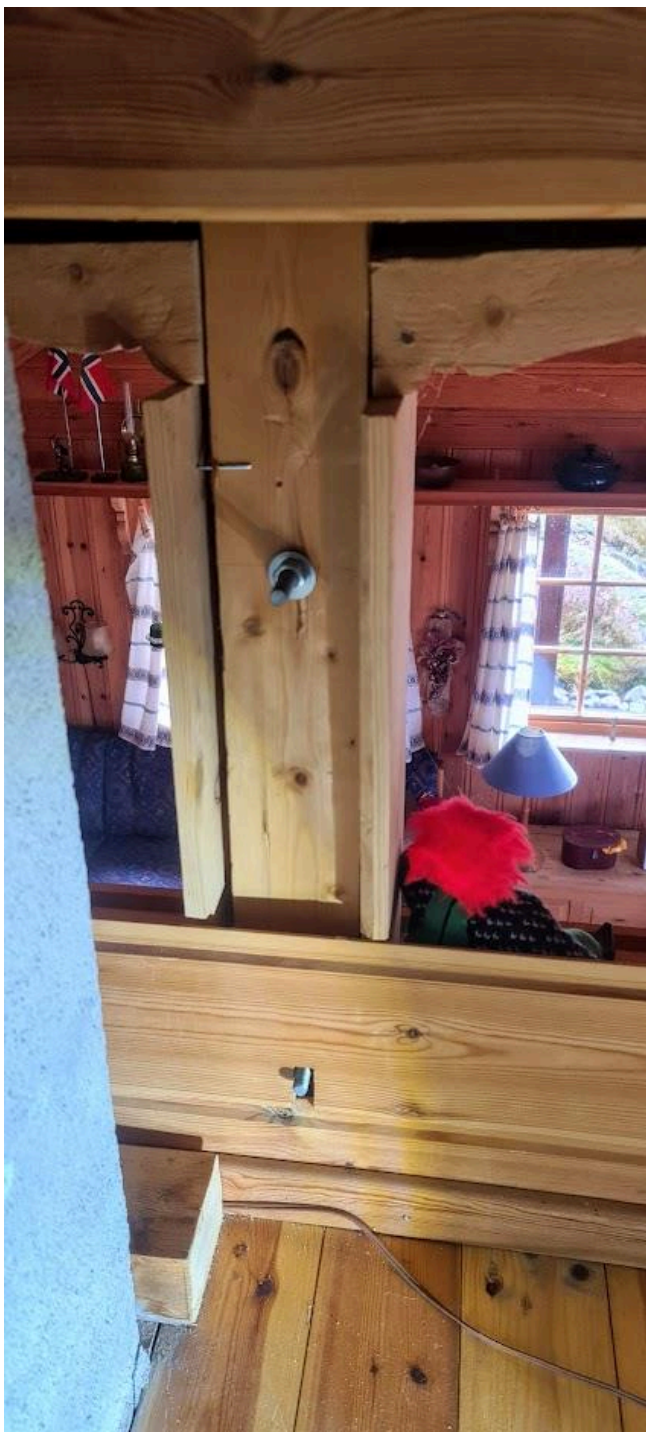
Stolper med gjennomgående bolter mellom åpninger ned mot stue .

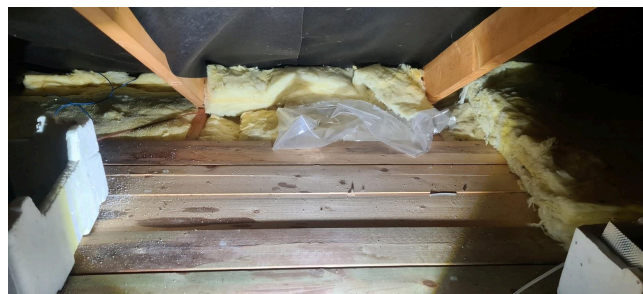
Synlig imregnert forhudningspapp hvor isolasjon er presset opp mot taktro.

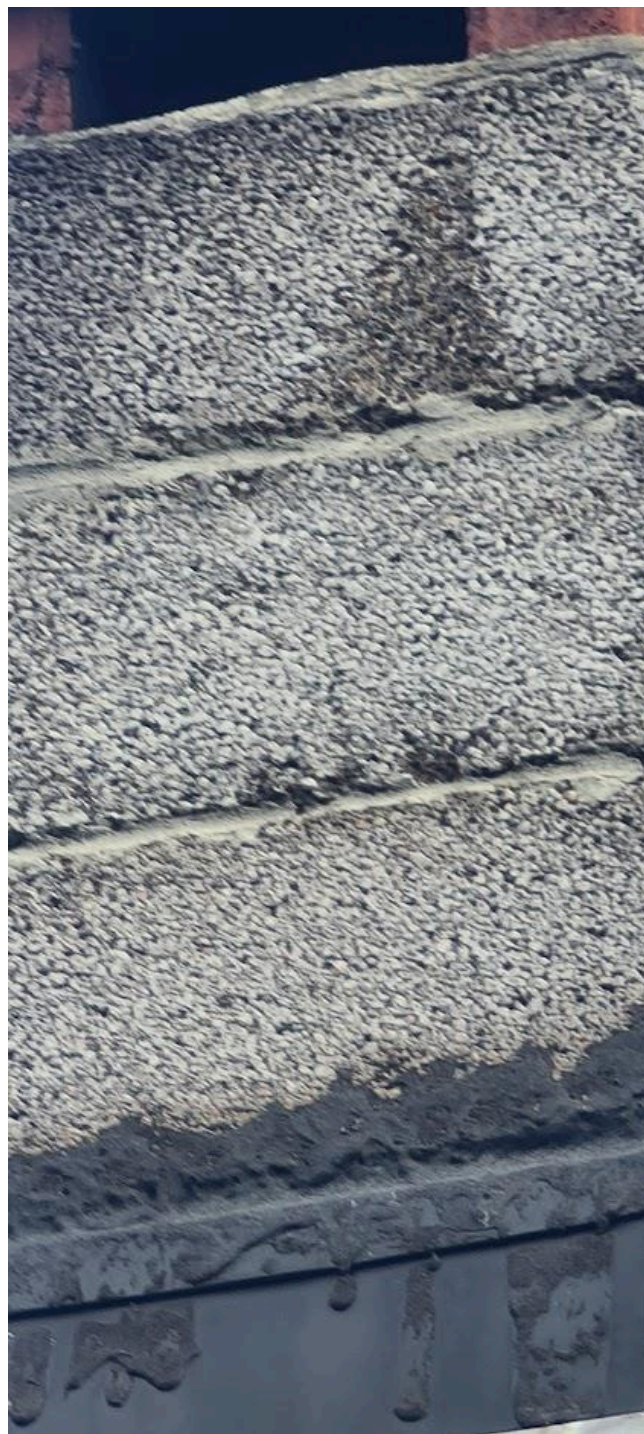
Mistanke om at pipelement og fuger trekker vann ettersom det er fuktmerker på puss pipe på loft/hems samt gammel vannskade på panel inntil pipe.

Tegn etter fuktighet på overflate av pipe.

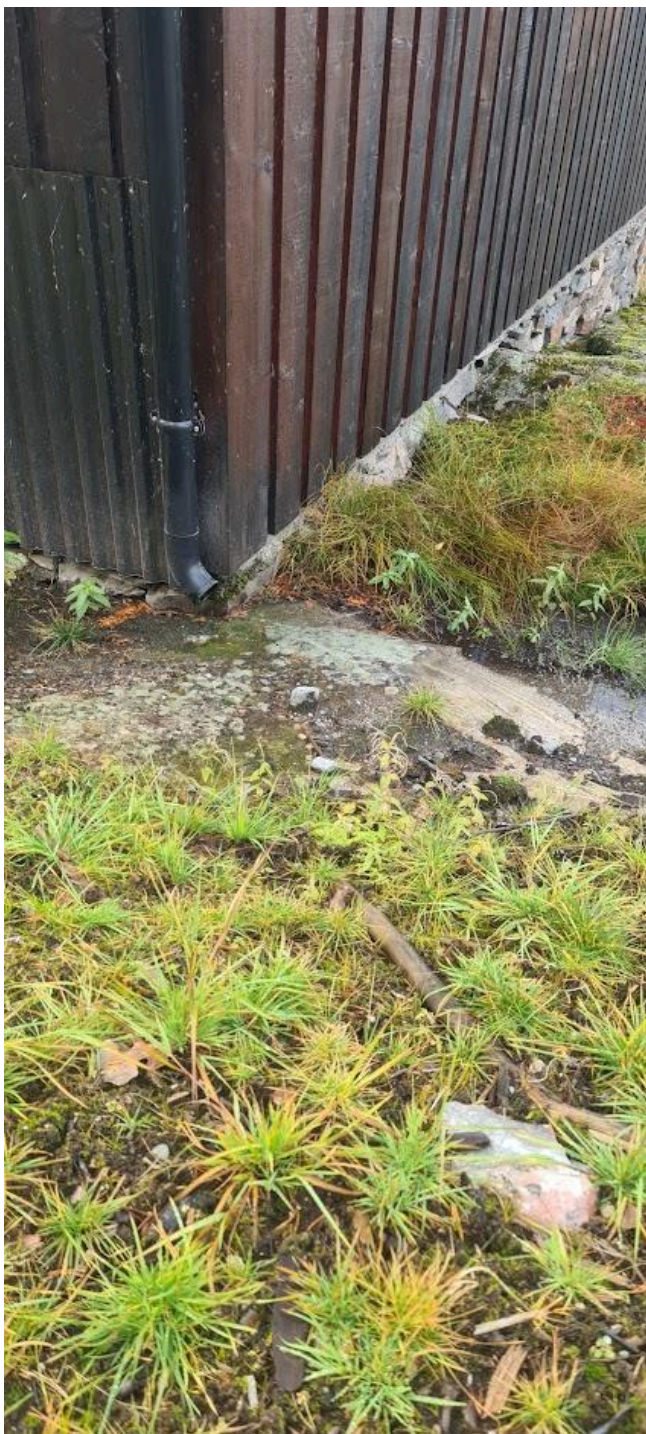
Takrenner er uten overkrok kan være noe utsatt ved snø og is ved takfot/takrenne. Manglende takrenne på baksiden av hytta kan resultere i større vann påkjønning på underliggende kledning. Nedløp fra takrenne burde vært ledet vekk fra bygning for å redusere vannpåkjenning på grunnmur og kryprom under hytta. Vannlekkasje i skjøter på takrenne.

Takrennedløp hvor vann ikke er ledet vekk fra grunnmur.

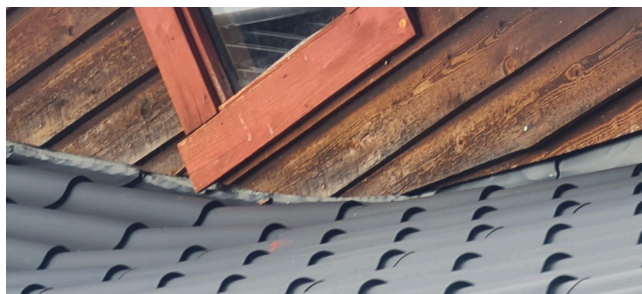
Ettersom det er kort avstand fra takplater til underkant kledning kan kledningen være noe utsatt for fuktighet i perioder.

Overgang takplater/kledning på vegg.

Demontere kledningbord nærmest takplater og montere et beslag opp på vegg bak kledning og ut på takplater slik at avstand mellom takplater og kledning blir større og reduserer eventuelt muligheter for fukt og råteskader på sikt. Annet alternativ er leve med dagens løsning og se an hvordan det fungerer over tid.

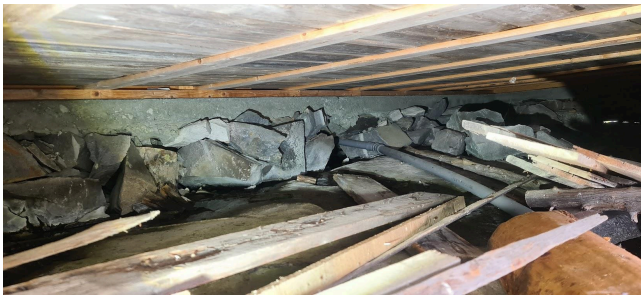
Det er begrenset tilgang til hele krypkjeller/rom hvor den innerste delen er lukket uten adkomst. Det er oppbevaring av materialer og utstyr som reduserer tilkomst. Det er forholdvis fuktig miljø ettersom det står vann fordybning i fjellet. Det vil kunne fordampe opp under bjelkelag i perioder av året.

Bilde er tatt i fra åpning på langvegg; lagring av materialer og utstyr, vann og is er synlig i lommer på fjellet samt avløp fra vaskerom.

Foreta tiltak for å redusere mulighet for tilkomst eller fjerne vanntilsig mot krypkjeller/rom for dermed å redusere fordamping til opp i bjelkelag. Bedre understøttelse/bæring på avløpsledning for å få jevnt fall; unngå lommer som vannet kan fryse i og redusere avløp.

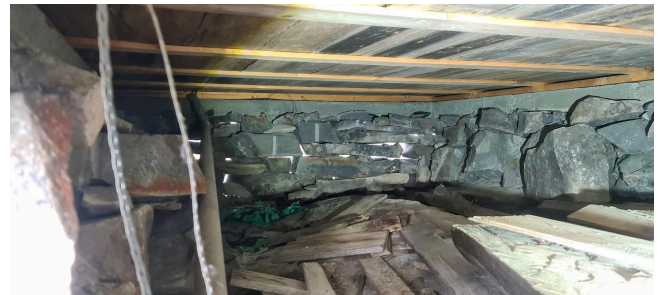
Grunnmur er glissen/åpen mot bygg for bergbrønn.

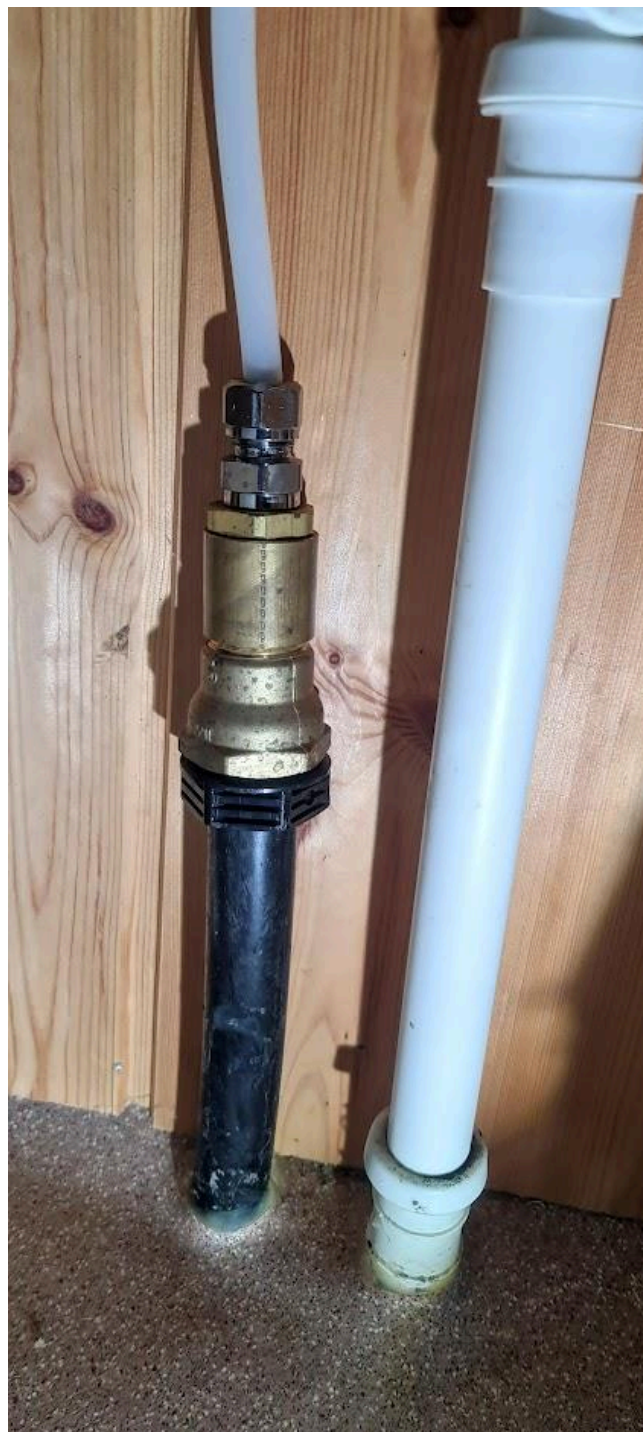
Vann og avløpsledning gjennom Terrazzo uten rørmansjett.

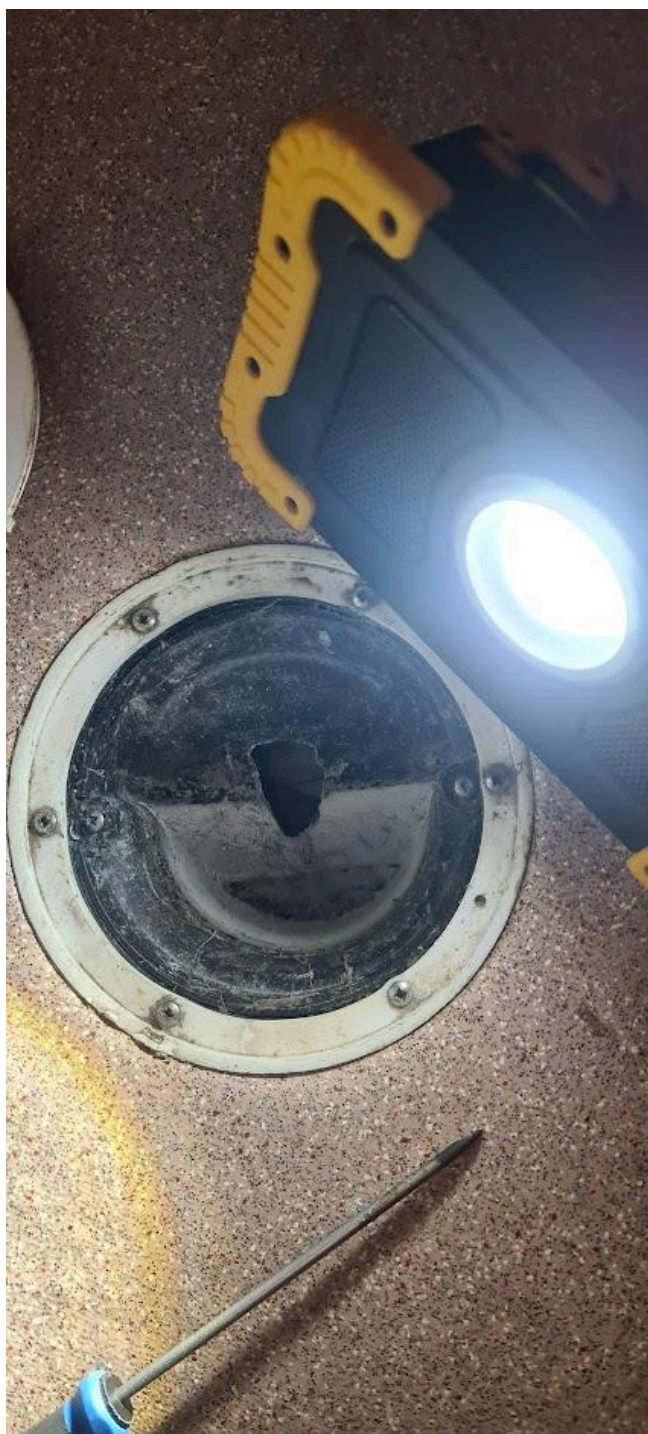
Sluk med noe merkelig løsning på innmat.

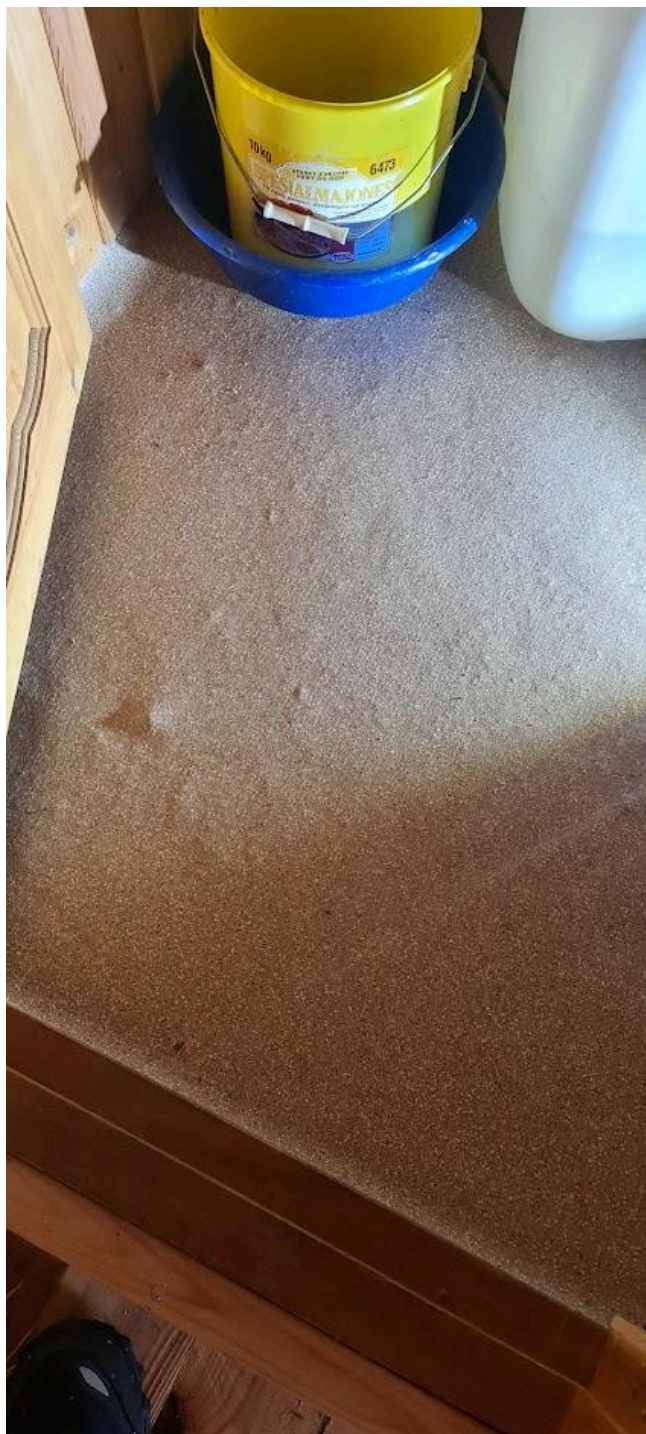
Ujevnheter i overflate Terrazzo.

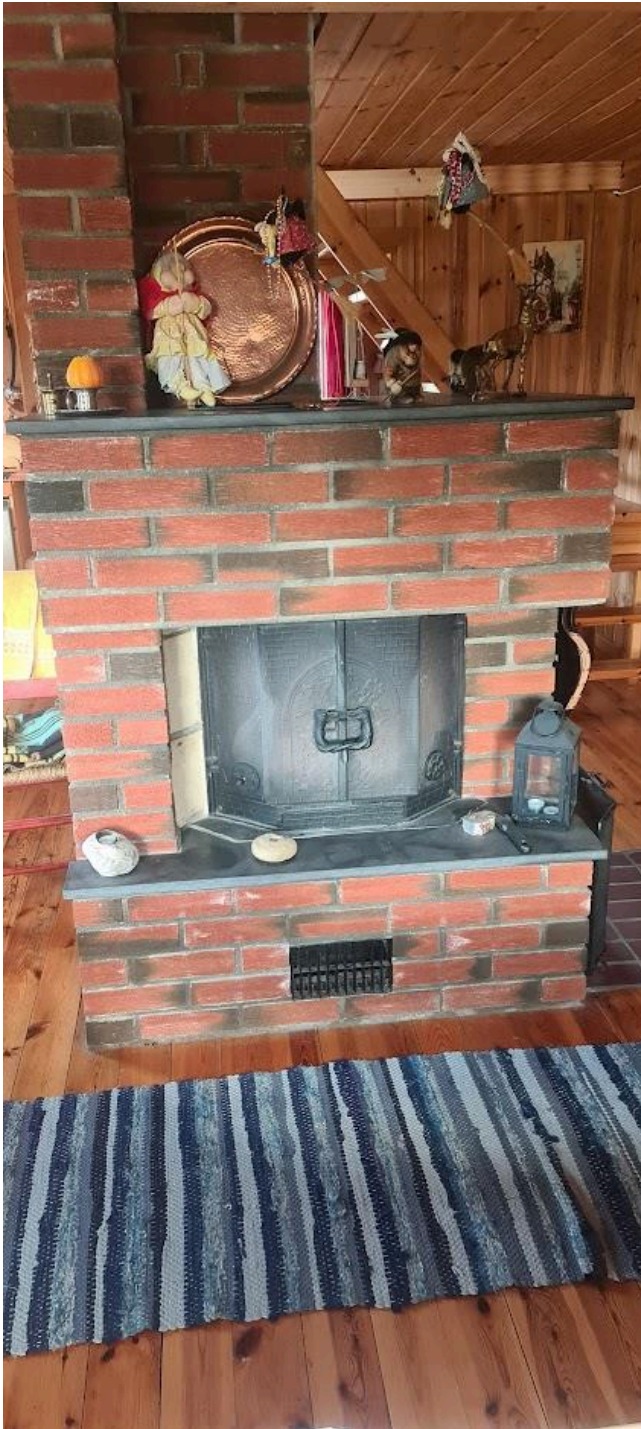
Peis med innsats i stue, se manglende beskyttelse på gulv foran peis.

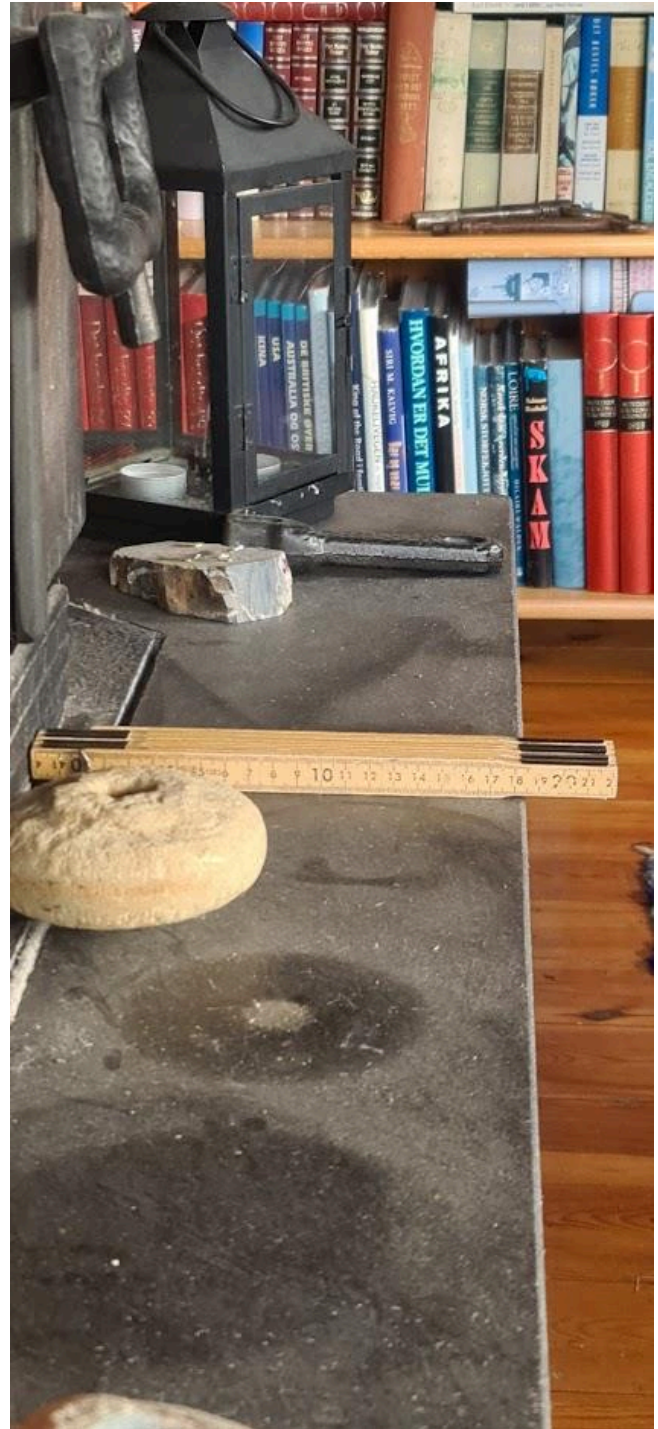
Det mangler beskyttelse under feie/sotluke. Det ble registrert gammel vannskade i panel noe fuktighet i overflate puss på pipestokk på loft/hems.

Jøtul 602N står på Skiferplate, men mangler beskyttelse under sot/feieluke på gulv.

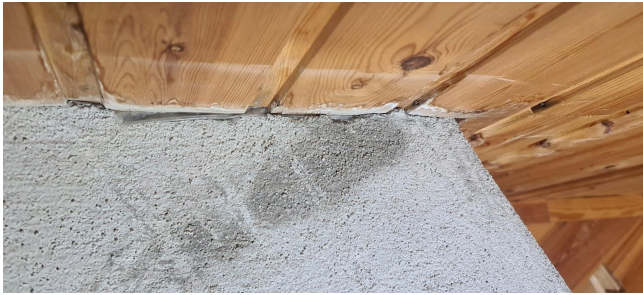
Antar element pipe som er pusset på loft/hems. Skade i overflate på pipe opp mot himling på hems. Feie/sotluke er plassert i pipe ved siden av vedovn.

Merker etter fuktmerker i puss pipe på loft/hems.
Plas under panet og gammelt fuktskade i overflate
panel ved pipe.

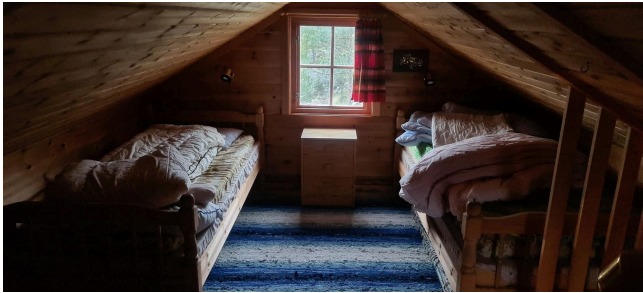
Hems med 2 soveplasser, vindu er ikke godkjent for rømning.

Loft/hems hvor det bør etableres et større godkjent rømningsvind hvor anbefales type sidehengslett vindu. Hems blir gjerne brukt av barn og derfor viktig å etablere trygge rømningsmulighet med godkjent vindu samt rømningstige(det siste er ikke krav).

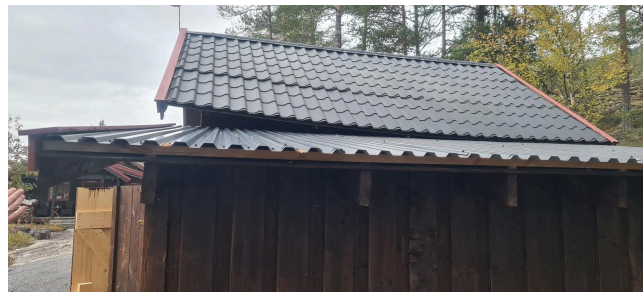
Tak av hovedbygg, hvor garasje/lagerbod er bygd inntil. Veldig skjev takkonstruksjon.

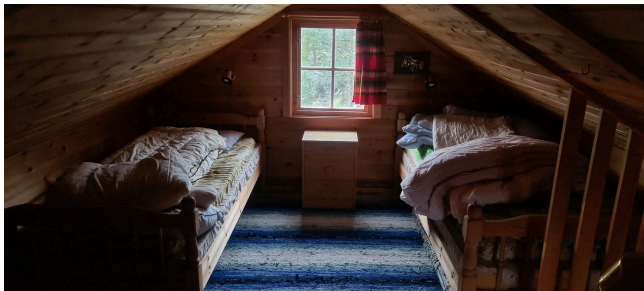
Rømningsvindue er sidehengslett med følgende mål;BXH= 0,598x0,708m godkjent på høyde og bredde, men summen av bredde og høyde skal være minimum 1,50m.
