Tilstandsrapport

📍 Gamlevegen 4, 2219 BRANDVAL

gnr. 106, bnr. 41

Befaringsdato: 12.04.2023

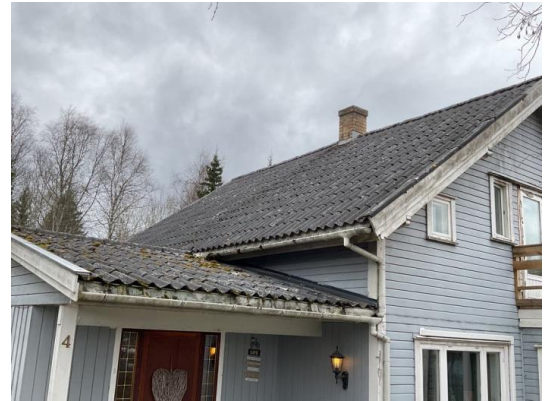
Det ser ut å være eternittplater på tak. Det er ukjent alder, men det er lenge siden dette er vært vanlig ibruk og halvparten av forventet brukstid derfor oppnådd.

- Taktekkingen har mose og slitasje på grunn av elde.
- Mer enn halvparten av forventet brukstid er passert på undertak.
- Mer enn halvparten av forventet brukstid er passert på taktekkingen.

Eternittplater inneholder asbest og er et uønsket byggemateriale idag og spesialavfall grunnet helseskadelig støv ved bl.a. riving (kreftfremkallende). En del spik er kommet opp på taket.

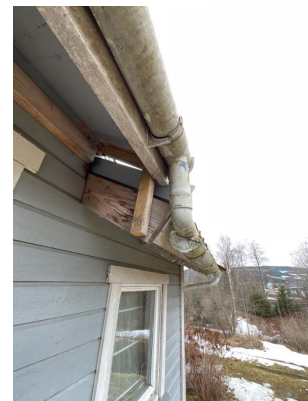
Slitasje, skadet rennekrok

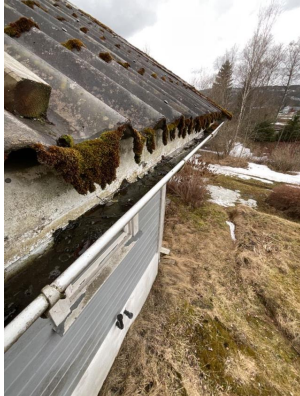
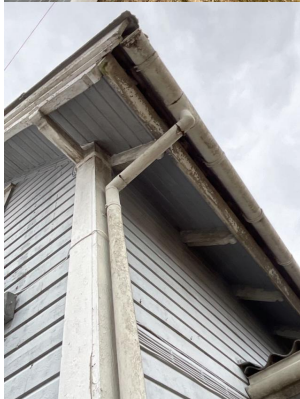
Symptom på punktlekkasjer i skjøter etc.

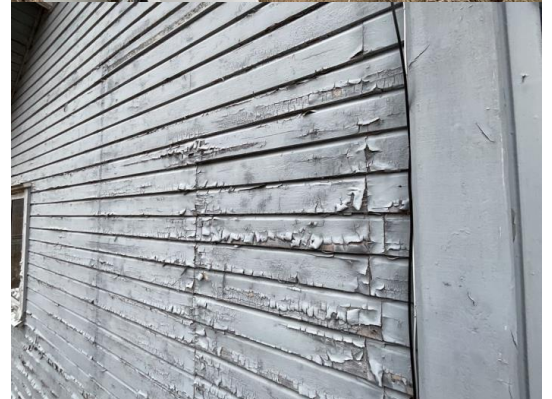
Mye flasket maling

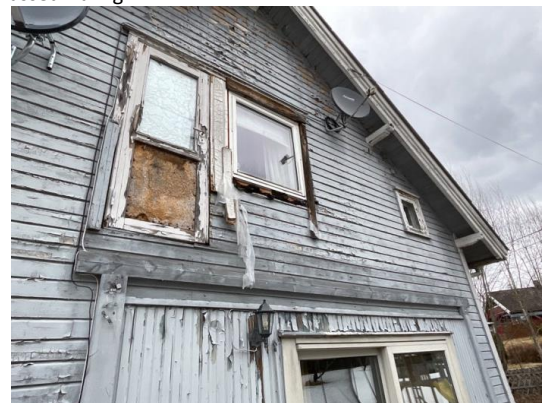
Mangelfull omramming beslag (terrassedøren er blendet innefra)

En generell slitasje med en del mangelfull belasting rundt vindu/dører som gir risiko for følgeskader inv. i vegg.

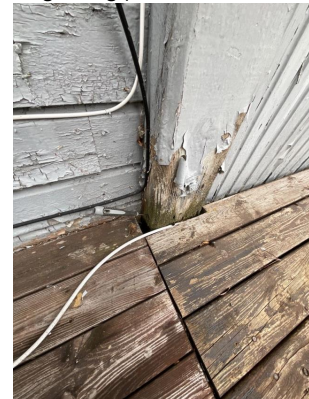
Partiell råte ytterkledning påvist

- Det er påvist spredte råteskader i bordkledningen.
- Det er ingen eller liten lufting i nedre kant av kledning mot grunnmur.

- De påviste skader må utbedres.

Nærmere undersøkelser må foretas. Tømmerkonstruksjon ikke mulig å besiktige, men kan ikke utelukkes ha skade mtp. tilstand og fraværende fuktsikringer som beslag ved vinduer etc. Prisestimat vil avhenge av videre undersøkelser, men en ny helhetlig utv. kledning m/omramminger påregnelig utvendig.

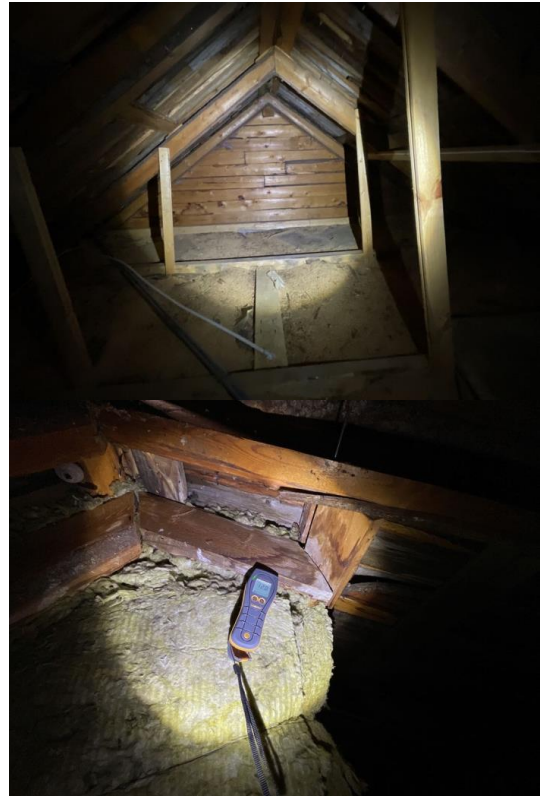
Skjolde ved pipegjennomføring.

Det er fuktskjolde ved pipeveksling, men ikke påvist fuktig ved måling. Det er ikke dampsperre i himlingen mot boligrom. Gjenbygge loft/takkonstruksjoner gjelder på tilbygg utenfor hoveddel samt i skråhimlinger.

Ytterligere undersøkelser gjelder særlig gjenbygde deler av takkonstruksjon (naturlig å utføre ved utskifting av taktekkning). Bygningsfysikken med ventilering av loft og fuktsperre mot bolig/oppvarmet del må spesielt vurderes ved utbedringer som etterisolering (konstruksjon uten dampsperre og sponisolering er vanlig for byggeåret).

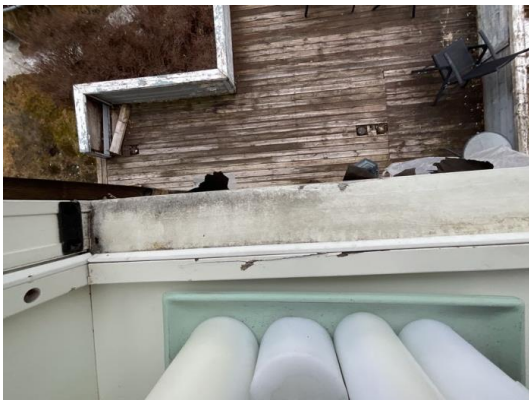
Sprekk karm soveromsvindu

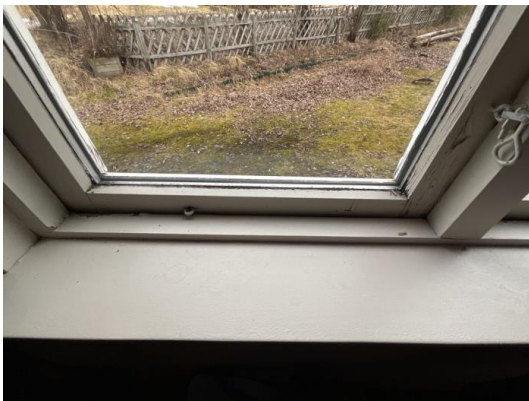
Kondensmerker inv.

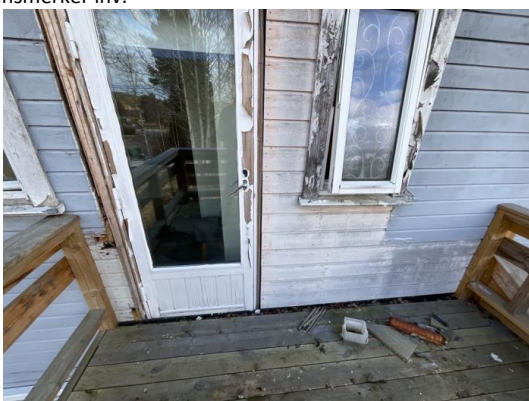
Utvendige slitasjer/fluss

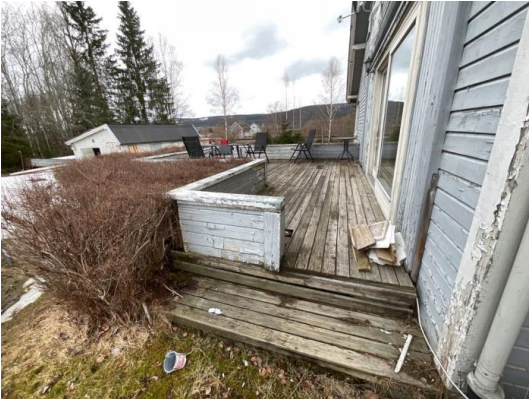
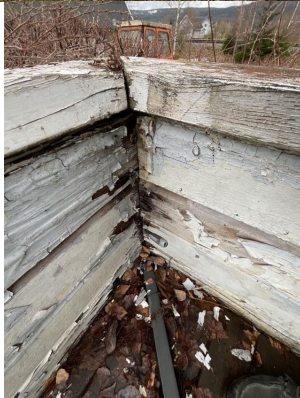
Råteskadet meget lavt rekkverk

- Rekkverket er for lavt i forhold til dagens krav til rekkverkshøyder.
- Det er påvist fukt/råteskader i konstruksjonen.

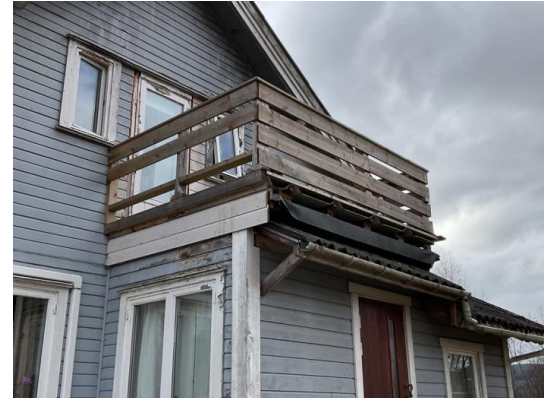
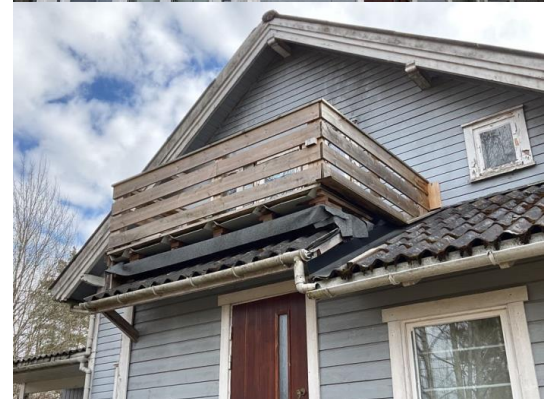
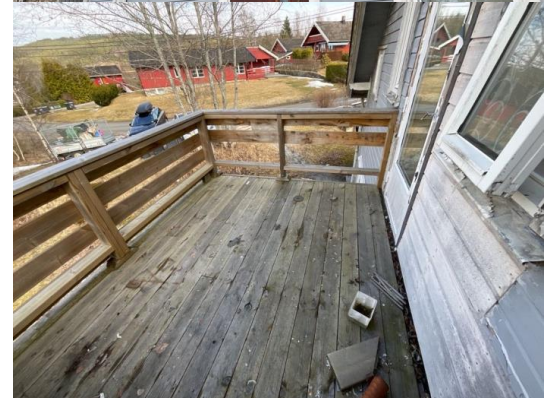
- Rekkverket er for lavt i forhold til dagens krav til rekkverkshøyder.
- Åpninger i rekkverk er ikke i henhold til krav i dagens forskrifter.

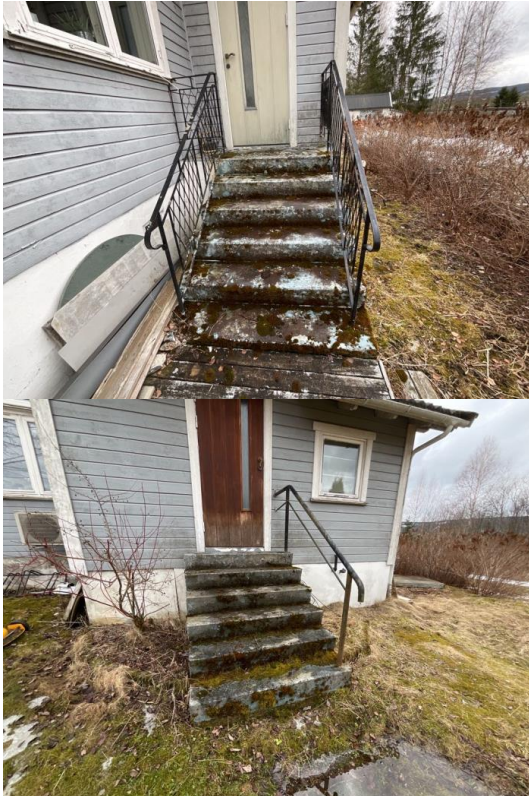
Kun rekkverk en side

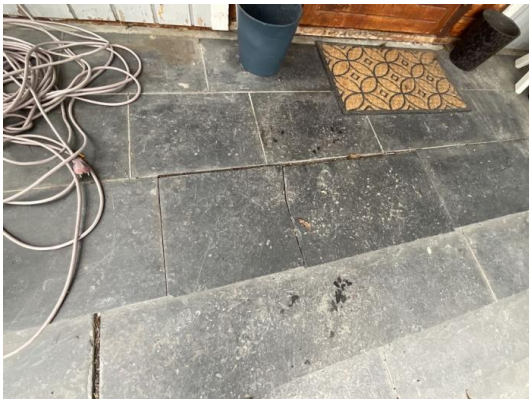
Løse/sprukne flis hovedentre.

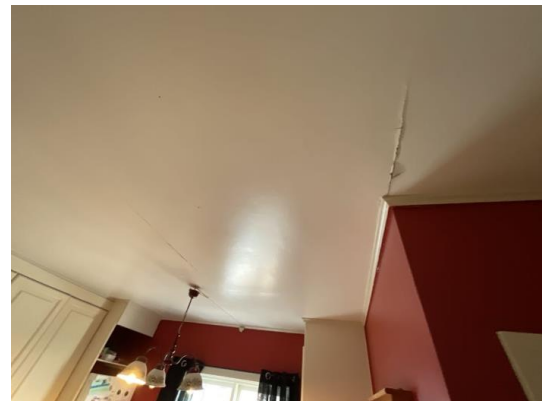
Sprukken kjøkkenhimling

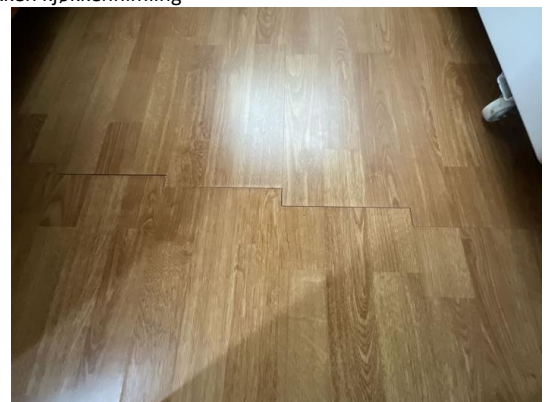
Ufagmessig laminatskjøter (ikke forskjøvet tilstrekkelig)

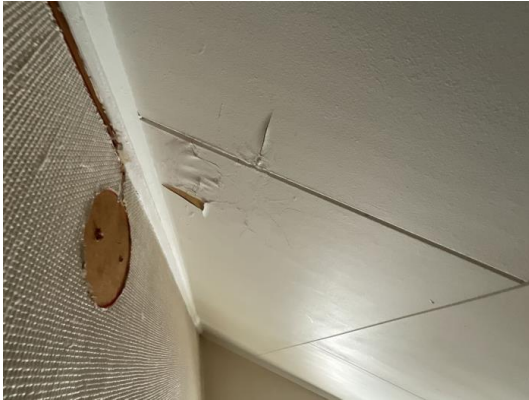
Flass himling gang 2.etg.

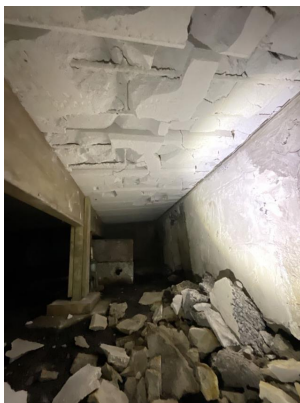
Ved inspeksjon av krypkjeller er det påvist at ytongdekke er fuktskadet og mye sprekker/avskalling

Skadet ytongdekke

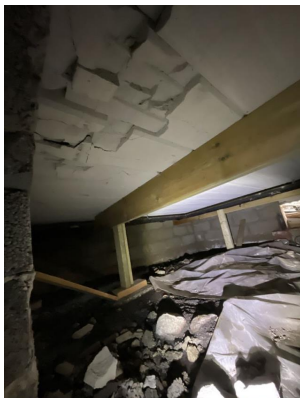
Dekket er forsøkt utbedret m/understøtting av trebjelker

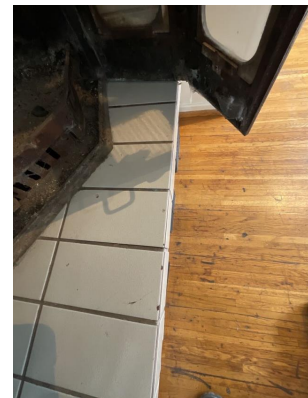
Sprekk flis, ikke ubrennbar plate på gulv

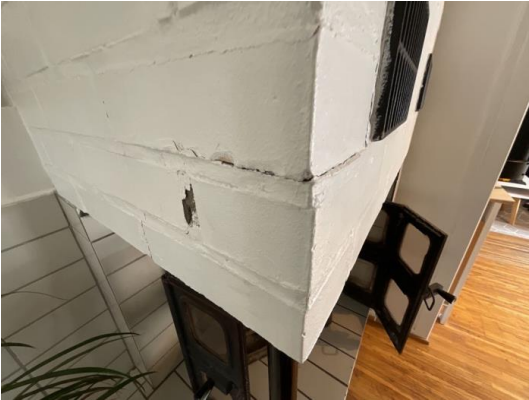
Riss peiskappe

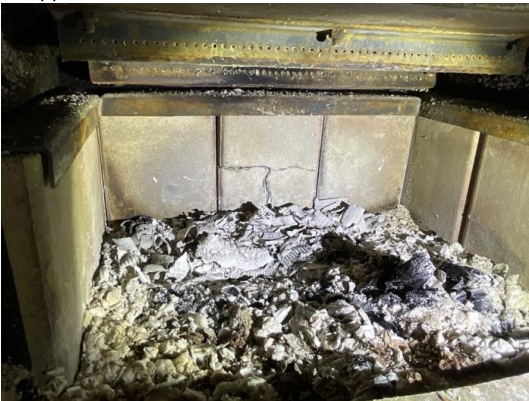
Sprukken ildfast stein

- Skadet stein i ovnen må skiftes ut for å lukke avviket.

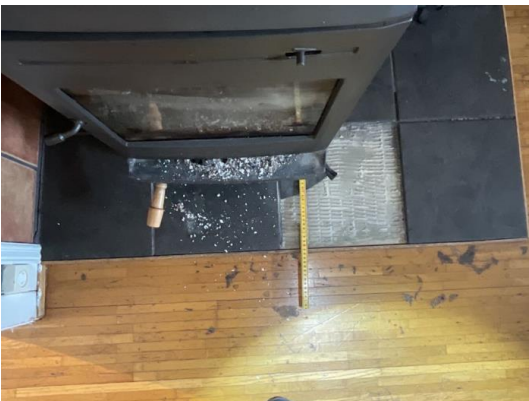
Kort utstikk av flisfelt foran vedinnlegg og flis løsnet/mangler

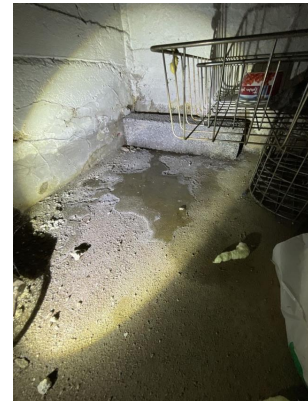
Fuktig miljø/gulv- fritt eksponert vann påvist

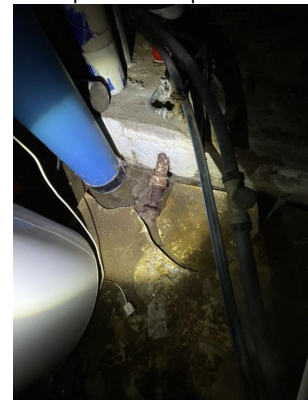
Fuktig gulv i tilgjengelig krypkjeller med luke

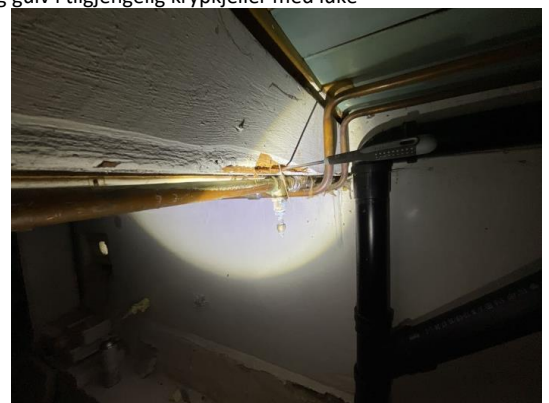
Litt råte i nedkant bjelke ved luke

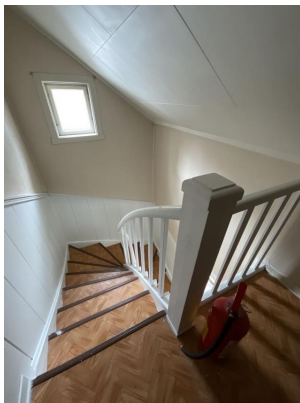
- Åpninger i rekkverk er større enn dagens forskriftskrav til rekkverk i trapper.
- Rekkverkshøyder er under dagens forskriftskrav til rekkverk i trapper.
- Det mangler håndløper på vegg i trappeløpet.

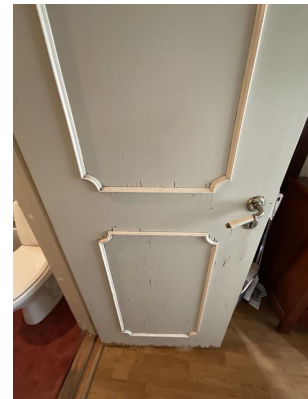
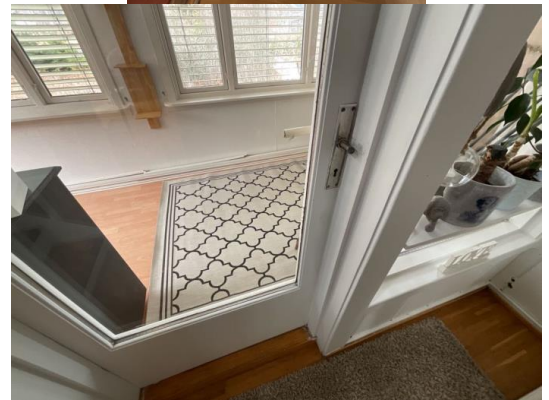
Hovedsoveromsdør tar i karm/går ikke i lås. Noen av dørene har en del slitasje som baderomsdør nede (fuktslitasje) og dører mot kjøkkenentre som mangler noe av speilbelasting. Dørhåndtak til glassveranda er knekt.

- Enkelte av innvendige dører har en del slitasje.
- Det er påvist avvik som tilsier at det bør foretas tiltak på enkelte dører.

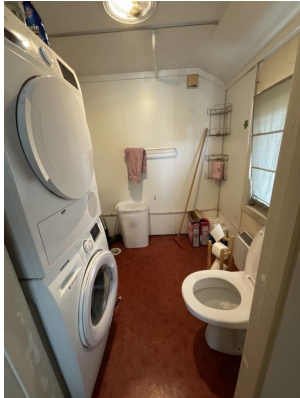
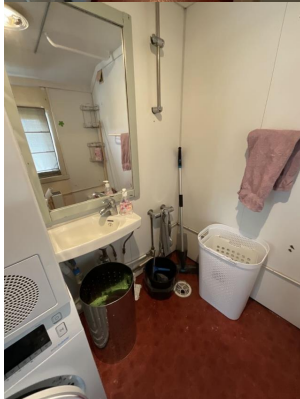
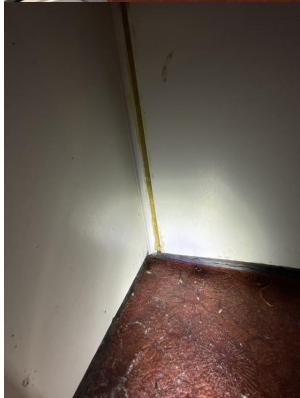
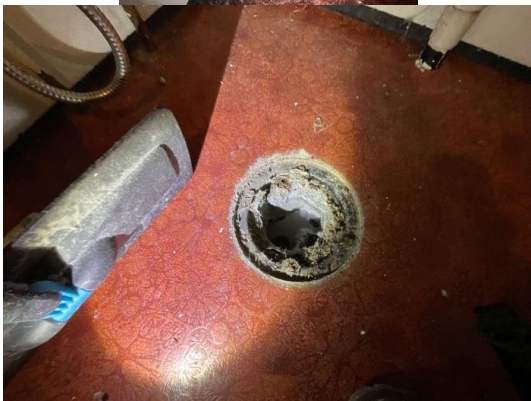
Belegget er løsnet fra underlaget og en del fuktskader særlig i bunn veggplater, men også i vindu, dør og på speil. Utette løsninger i våtsoner som rørgjennomføringer og overgang gul/veggplate. Veggplater ufagmessig montert og hjørner glipper ut fra hjørnelisten. Ikke forsert avtrekk. Variable verdier ved fuktsøk i gulvet.

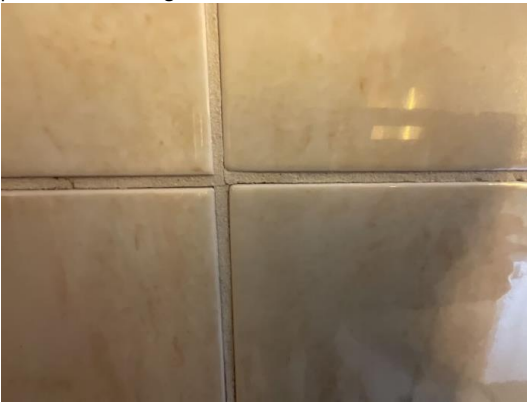
Sprekker flisfuger dusjhjørne

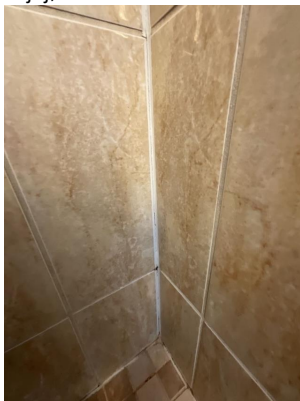
Sprekk silikon dusjhjørne

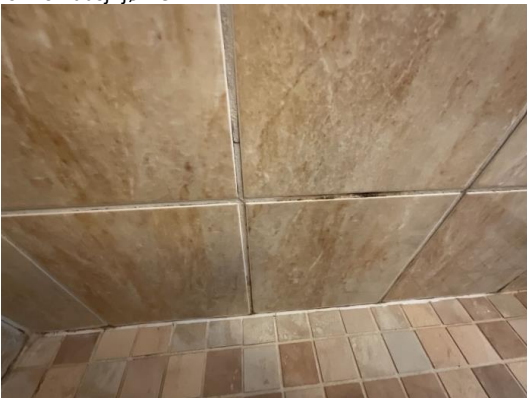
Mye sverte særlig i kanter av himlingen og på vinduet (tyder på et fuktig miljø/dårlig avtrekk- anfører lav takhøyde). Også en del sverte på fuger i nedkant dusjsone. Fuger har en del sprekker i dusjsonen, også påvist litt sprekk i silikon hjørne og mot gulv i dusjsonen som kan tyde på noe bevegelse i konstruksjonen.

Svertesopp fuger

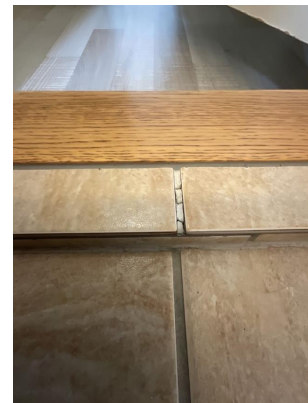
Gulvet er flislagt. Rommet har elektriske varmekabler. Fall mot sluk er målt til 6mm fra dør.

- Det er påvist avvik i fallforhold til sluk i forhold til krav i forskrift på byggetidspunktet.

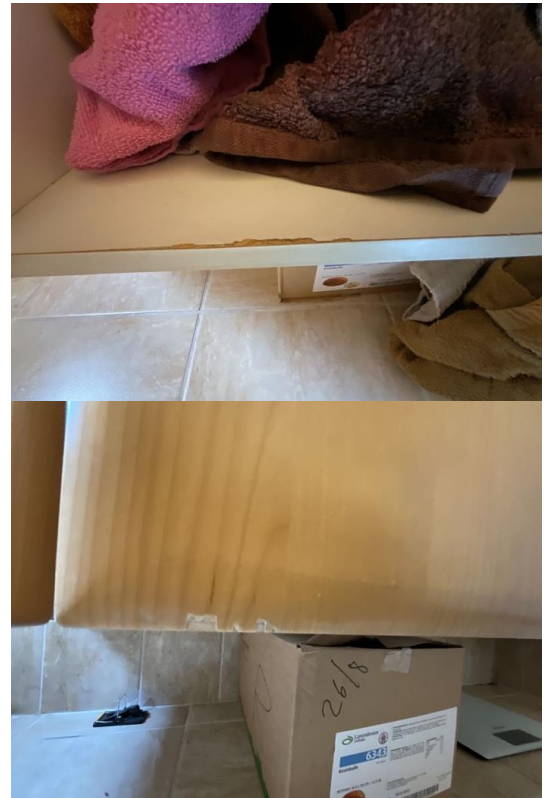
- Det er påvist skader på innredning.

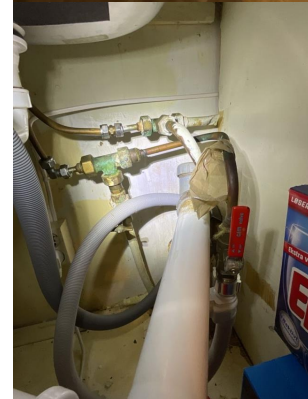
Irr vanrør

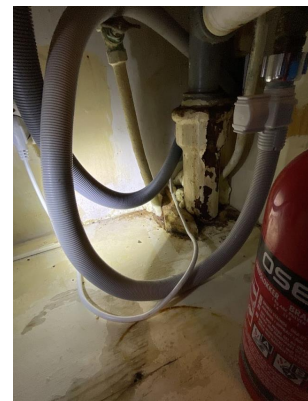
Rust avløpsrør

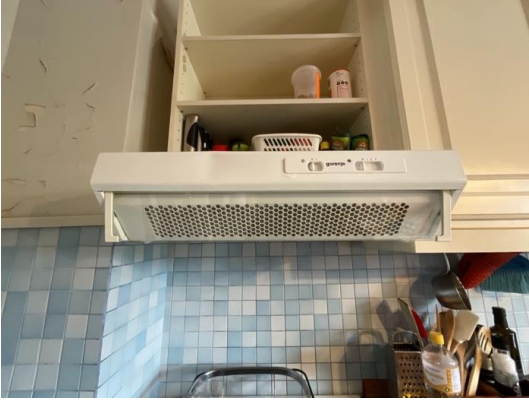
- Det er registrert avvik med avtrekk.

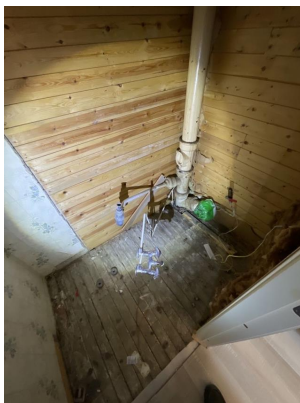
- Det er påvist andre avvik:
- Toalettrom har kun naturlig avtrekk fra rommet, NS 3600 krever mekanisk avtrekk for å kunne gi TG 0/1.

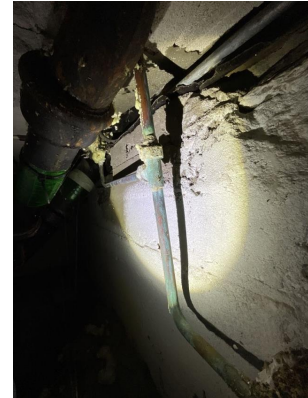
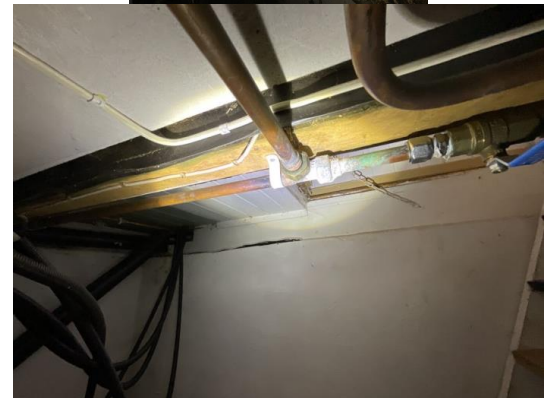
- Det er irr på rør.
- Mer enn halvparten av forventet brukstid er passert på innvendige vannledninger.

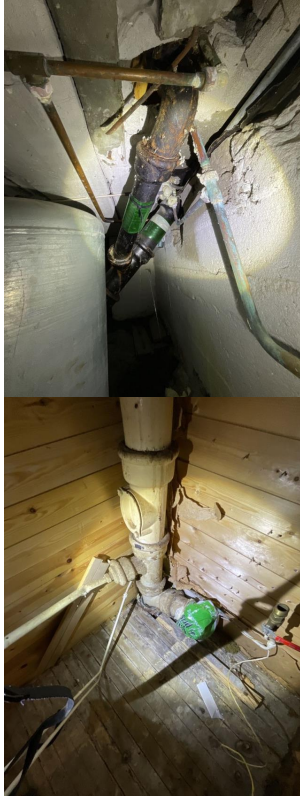
Støpjernsrørene har nokså mye rust i krypkjeller. At skader som utetthet og fortetting forekommer i nær fremtid kan ikke utelukkes. Provisorisk tetting av avløp m/plastpose på tidl. toalett 2.etg.

- Mer enn halvparten av forventet brukstid er passert på innvendige avløpsledninger.
- Det er påvist at avløpsrør av jern har store rustskader.

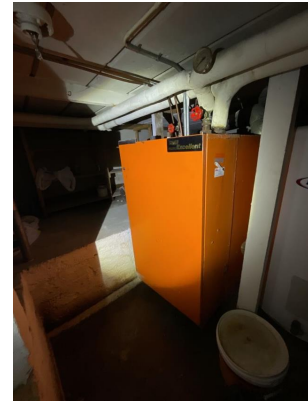
- Oljefyr er ikke ombygd til biobrensel

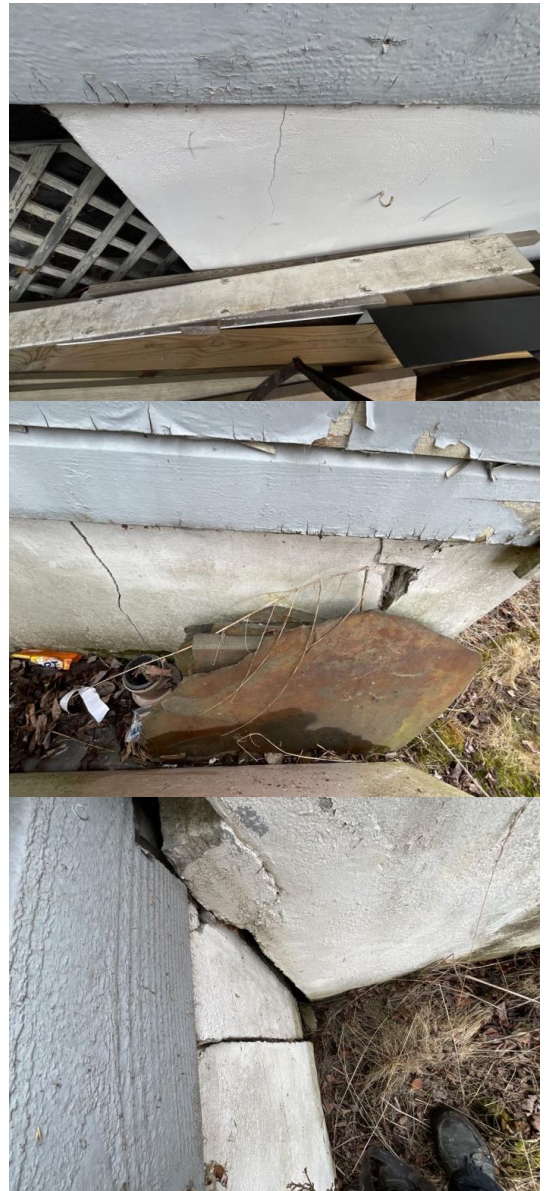
Noen mindre riss/sprekk. Litt utglidning av pilar ved siden av trapp til kjøkkenentre.

- Grunnmuren har sprekkdannelser.

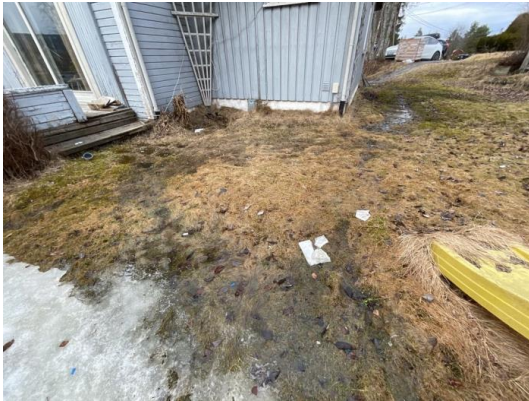
- Det er påvist områder på eiendommen med stående vann.

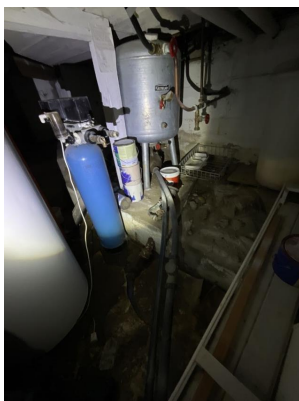
Gammelt vannanlegg

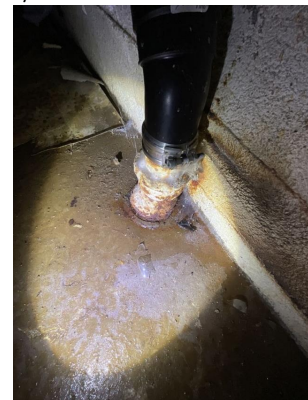
Gamle rør i grunn

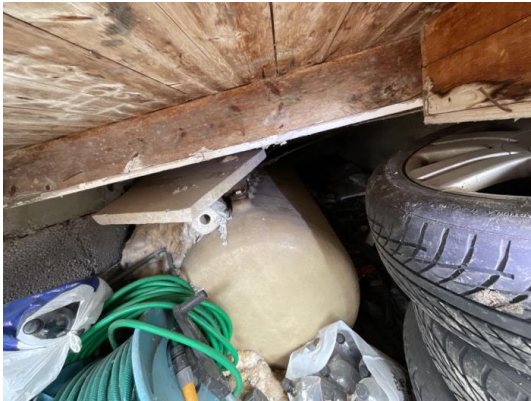
- Ingen dokumentasjon fra kontroll siste 12 måneder foreligger.
