Tilstandsrapport

Enebolig

Gamlevegen 4, 2219 BRANDVAL

Befaringsdato: 09.04.2024

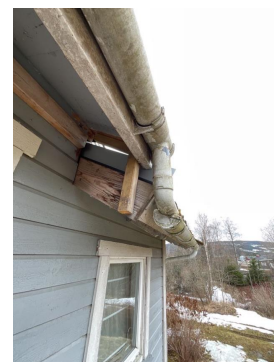
Slitasje, skadet rennekrok

- Det bør lages system for bortledning av vann fra taknedløp ved grunnmur.

Det er påregnelig å skifte ut renner/beslag ifbm. taktekingen.

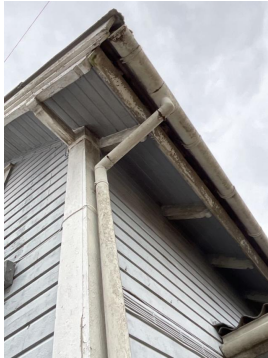
Symptom på punktlekkasjer i skjøter etc.

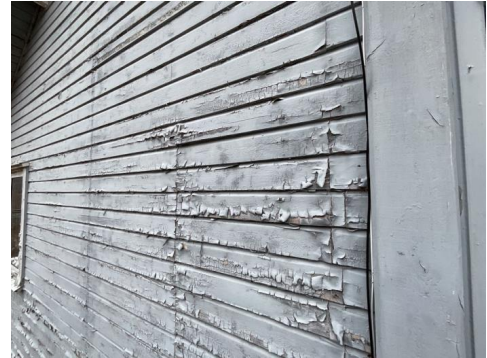
Mye flasket maling

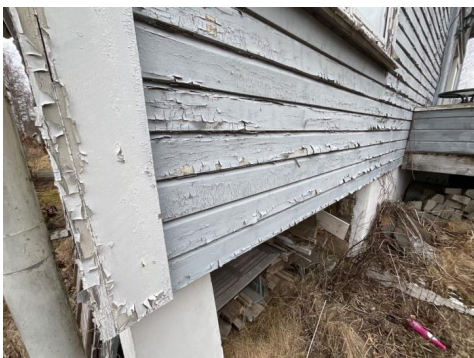
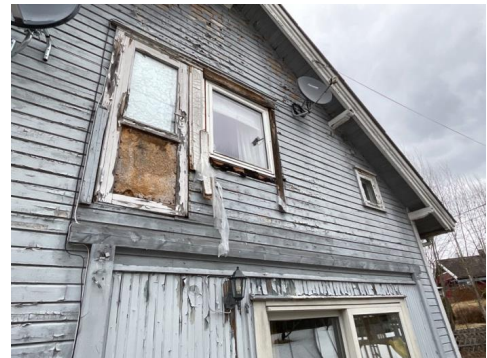
- Det er påvist spredte råteskader i bordkledningen.
- Det er påvist omfattende skade i fasade.
- Det er ingen eller liten lufting i nedre kant av kledning mot grunnmur.

En generell slitasje med en del mangelfull belasting rundt vindu/dører som gir risiko for følgeskader inv. i vegg.

Mangelfull omramming beslag (terrassedøren er blendet innefra)

- De påviste skader må utbedres.

Nærmere undersøkelser må foretas. Tømmerkonstruksjon ikke mulig å besiktige, men kan ikke utelukkes ha skade mtp. tilstand og fraværende fuktsikringer som beslag ved vinduer etc. Prisestimat vil avhenge av videre undersøkelser, men en ny helhetlig utv. kledning m/omramminger påregnelig utvendig.

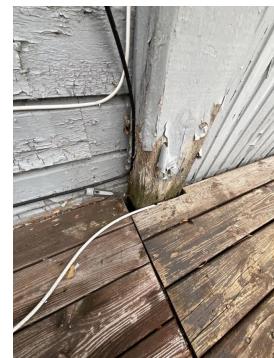
Partiell råte ytterkledning påvist

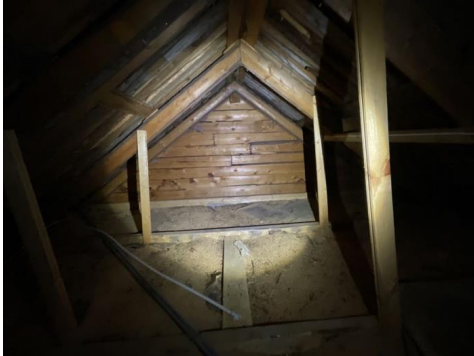
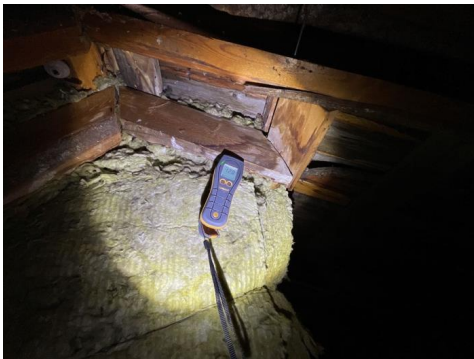
Det er fuktskjolde ved pipeveksling, men ikke påvist fuktig ved måling. Det er ikke dampsperre i himlingen mot boligrom. Gjenbygge loft/takkonstruksjoner gjelder på tilbygg utenfor hoveddel samt i skråhimlinger.

Skjolve ved pipegjennomføring.

Ytterligere undersøkelser gjelder særlig gjenbygde deler av takkonstruksjon (naturlig å utføre ved utskiftning av takteking). Bygningsfysikken med ventilering av loft og fuktsperre mot bolig/oppvarmet del må spesielt vurderes ved utbedringer som etterisolering (konstruksjon uten dampsperre og sponisolering er vanlig for byggeåret).

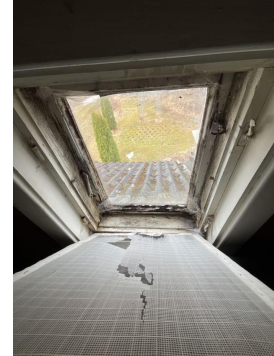
Koblede små vinduer 2.etg. har råte (3stk). Flere vinduer har mye kondensslitasje. Sprekk i karm på vindu hovedsoverom 2.etg. Utvendig flere med mangelfull omramming/beslag og omfattende vedlikeholdsbehov (flass/slitt trevirke). Vindu i entre satt fast/gikk ikke å åpne. Svært slitt terrassedør som er blendet innefra og terrassedør til takterrassen er mye flasset. Symptom til punktering skyvedør (men dette var vanskelig å se befaringsdagen- krever spesielle lysforhold).

Råte i karm koblede vindu

- Det må påregnes noe vedlikehold og at enkelte vinduer må skiftes ut.
- Vinduer med råteskader må erstattes med nye.

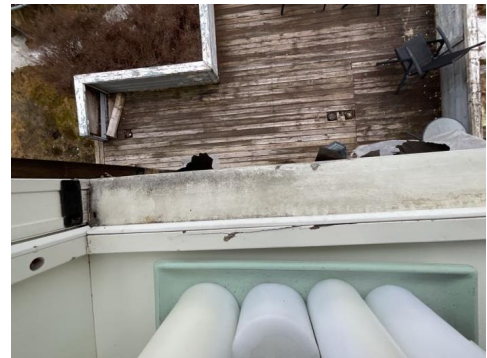
Sprekk karm soveromsvindu

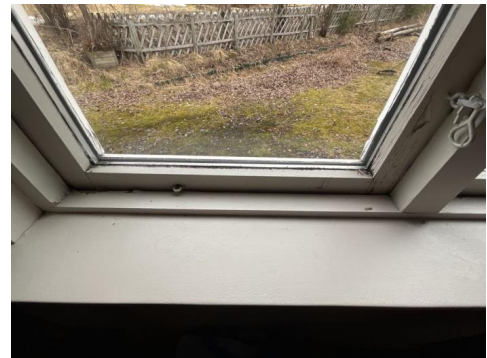
Kondensmerker inv.

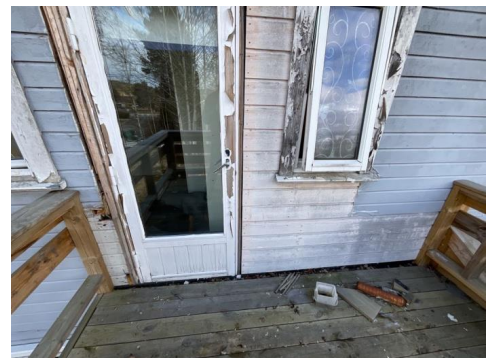
Utvendige slitasjer/flass

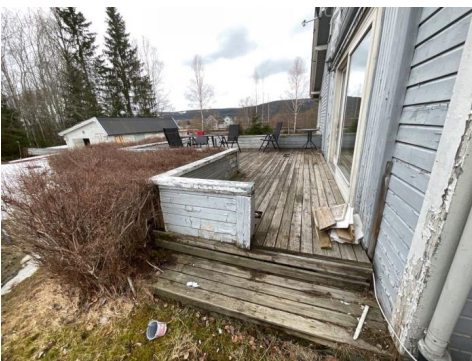
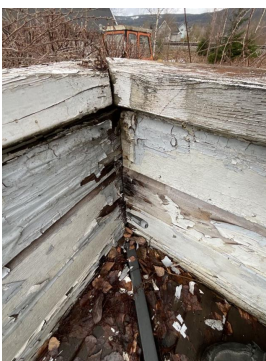
- Rekkverket er for lavt i forhold til dagens krav til rekkverkshøyder.
- Det er påvist fukt/råteskader i konstruksjonen.

Råteskader påvist flere steder og generelt flasset/værslitt kledning.

Råteskadet meget lavt rekkverk

Tid for en generell restaurering.

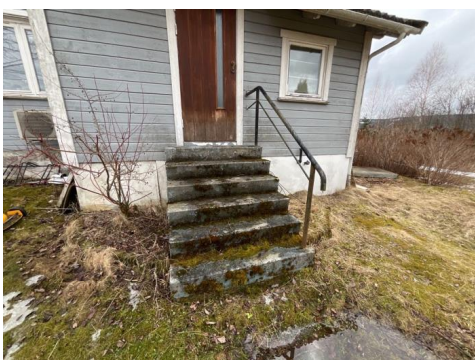
Kun rekkverk en side

Skifte/lime fliser og montere rekkverk.

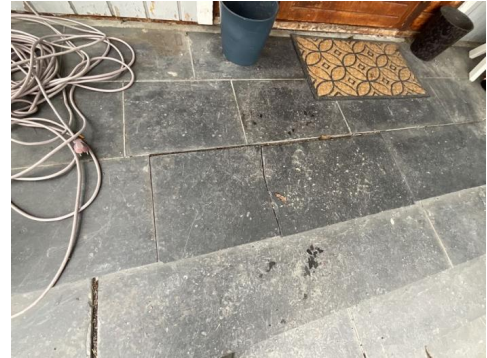
Løse/sprukne flis hovedentre.

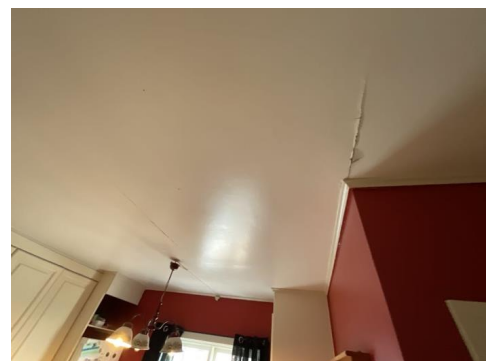
Sprukken kjøkkenhimling

- Overflater må utbedres eller skiftes.

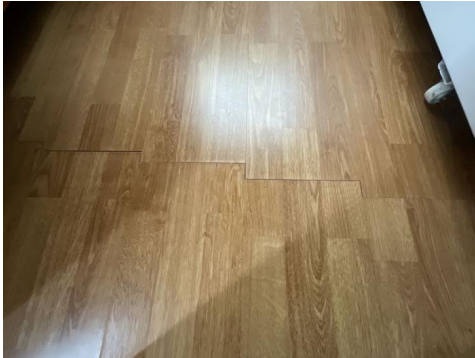
Ufagmessig laminatskjøter (ikke forskjøvet tilstrekkelig)

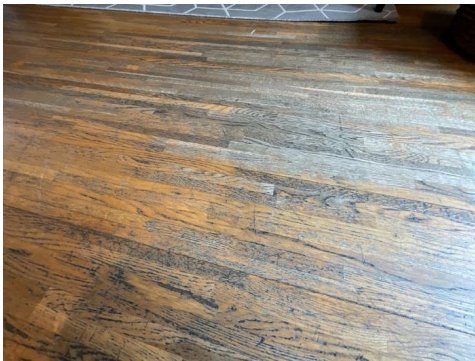
Slitasje parkett

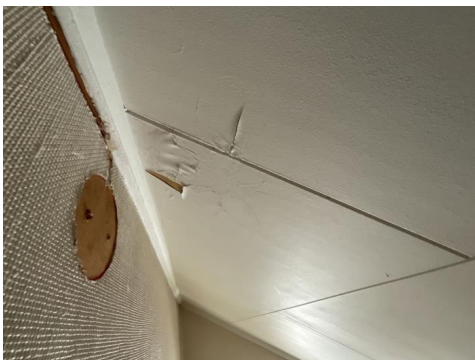
Flass himling gang 2.etg.

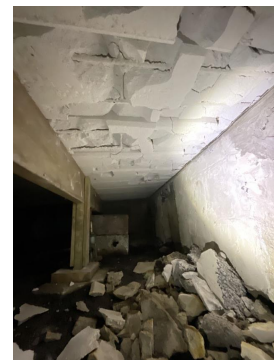
Ved inspeksjon av krypkjeller er det påvist at ytongdekke er fuktskadet og mye sprekker/avskalling

Skadet ytongdekke

Det er utført noe understøtting, men skadene ansees være såpass store at dekket mot krypkjeller bør skiftes ut; løsning kan være med et nytt dekke/bjelkelag el.l., eller med gjenfylling/isolering og støping av betonggulv i 1.etg. Avviket bør sees sammen med pkt. krypkjeller.

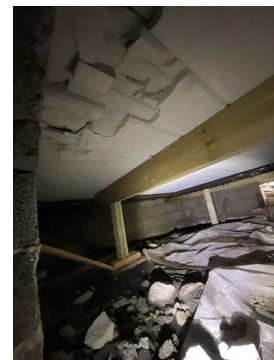
Dekket er forsøkt utbedret m/understøtting av trebjelker

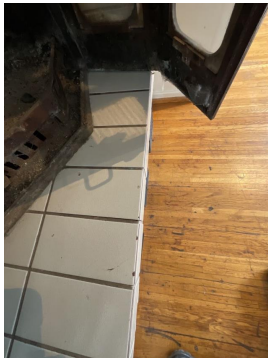
Sprekk flis, ikke ubrennbar plate på gulv

- Det må monteres ildfast plate under/foran ildsted.
- Ildfast stein bør skiftes ut/repareres.

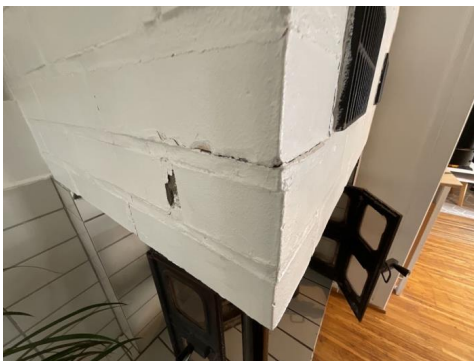
Riss peiskappe

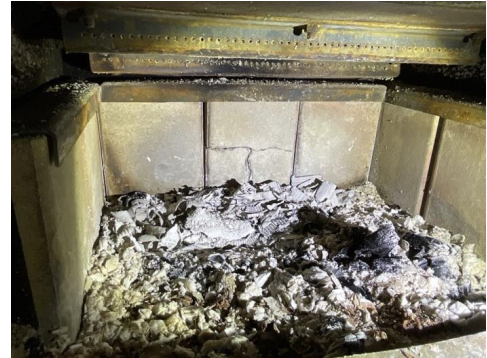
Sprukken ildfast stein

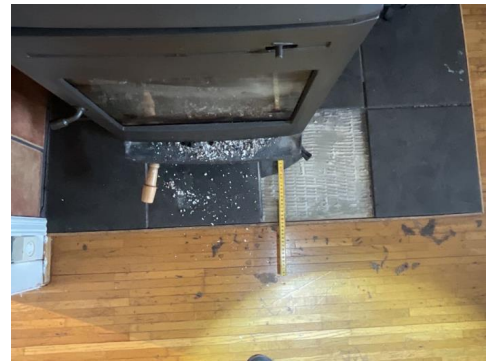
Kort utstikk av flisfelt foran vedinnlegg og flis løsnet/mangler

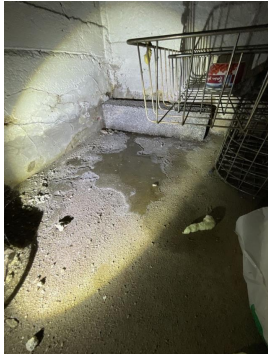
Fuktig miljø/gulv- fritt eksponert vann påvist

- Gjennomføre ytterligere undersøkelser og foreta utbedring av skade.
- Bedre ventilering må etableres.
- Konstruksjonene må sikres mot råte, sopp og skadedyr.

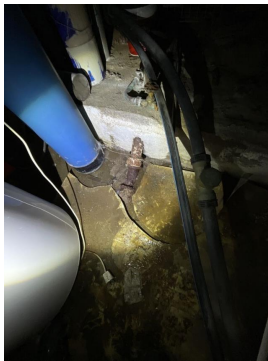
Fuktig gulv i tilgjengelig krypkjeller med luke

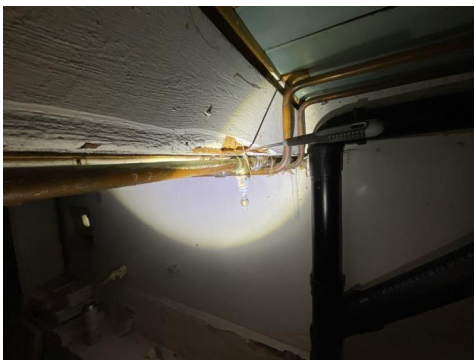
Litt råte i nedkant bjelke ved luke

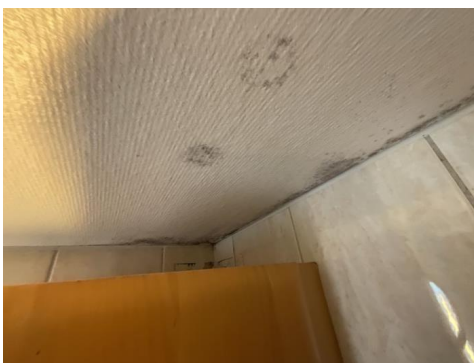
Mye sverte særlig i kanter av himlingen og på vinduet (tyder på et fuktig miljø/dårlig avtrekk- anfører lav takhøyde). Også en del sverte på fuger i nedkant dusjsone. Fuger har en del sprekker i dusjsonen, også påvist litt sprekk i silikon hjørne og mot gulv i dusjsonen som kan tyde på noe bevegelse i konstruksjonen.

Eksempel sverte i himling.

Himling bør utbedres males om og ventilering må opprettholdes.

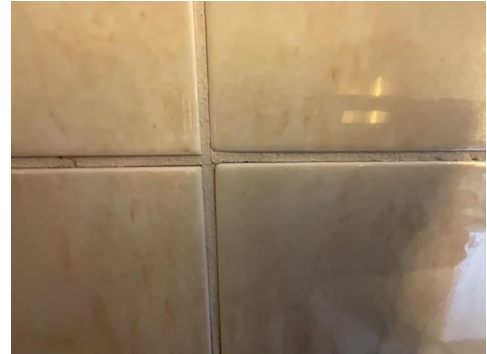
Sprekker flisfuger dusjhjørne

- Slike riss/sprekker kan indikere bakenforliggende fuktskader, og konstruksjonen bør observeres jevnlig for å vurdere utvikling.

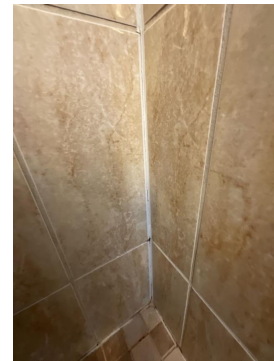
Sprekk silikon dusjhjørne

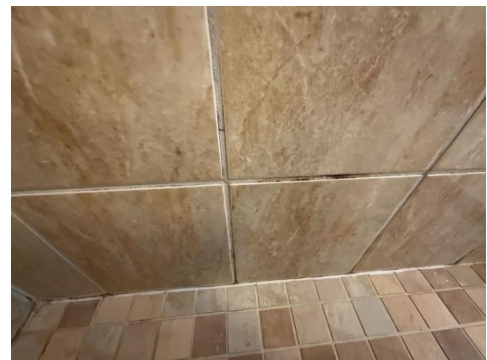
Svertesopp fuger

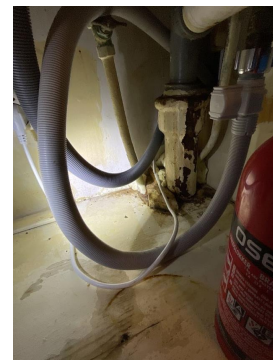
Rust avløpsrør

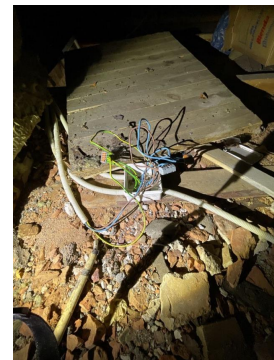
Ja Det er påvist en provisorisk løsning med løs ledning og stikk i kott for hovedsoverom samt uferdig koplingsboks på loft. Tilsyn anbefales.

Uferdig koplingsboks på loft.

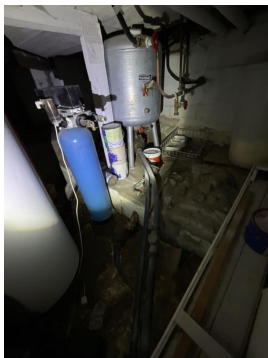
Gammelt vannanlegg

- Det er ikke behov for utbedringstiltak siden anlegget fungerer i dag, men ut ifra alder kan skader plutselig oppstå på eldre anlegg.
