# Tilstandsrapport

Kjedehus

Dramstadåsen 18 A, 1812 ASKIM

Befaringsdato: 20.08.2024

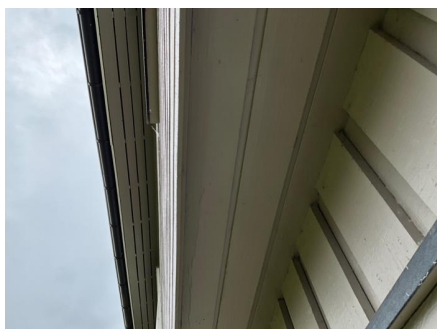
- Ikke tilstrekkelig med lufting mellom kledning og yttervegg. God lufting er viktig og skal drenere ned og lede ut vann som trenger gjennom regnskjermen, slippe ut eventuell fuktighet fra indre deler av veggen samt gi mulighet for at fuktighet kan tørke ut fra baksiden av regnskjermen.

- Vedrørende lufting, kan konstruksjonen fungere med dette avviket, det må dog gjøres utbedringer om avviket skal lukkes. Det vil imidlertid sjelden være økonomisk rasjonelt som et enkeltstående tiltak. Ved bytting av kledning, bør konstruksjon/lufting bygges opp riktig.

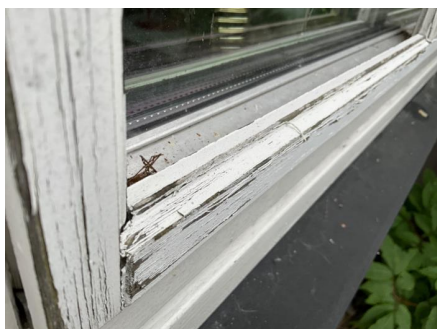
- Karmene i vinduer er slitte og det er sprekker i trevirket.

- Det må påregnes noe vedlikehold. Ikke behov for umiddelbare tiltak.

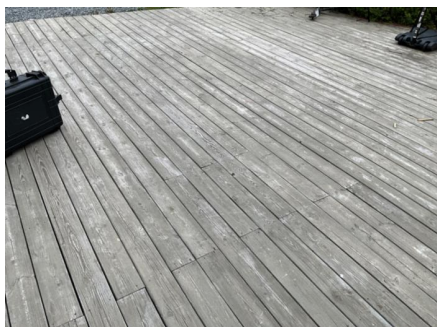
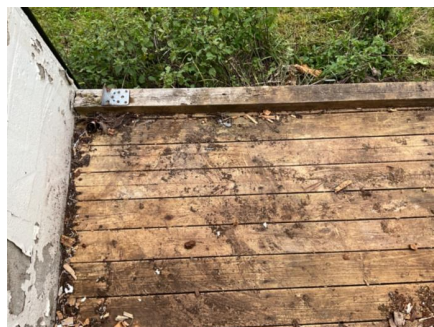
- Det er ikke montert rekkverk.
- Det er påvist fukt/råteskader i konstruksjonen.
- Det er værslitt/oppsprukket trevirke/trepaneler.
- Konstruksjonene har skjevheter.

- Lokal utbedring må utføres.
- Råteskadede konstruksjoner må skiftes ut.
- Det må foretas tiltak for å lukke avviket.

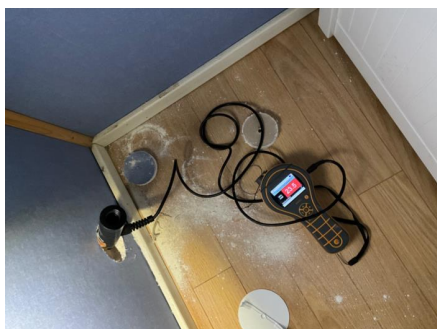
- Det er gjennom hulltaking påvist høyt fuktnivå inne i trekonstruksjonen i hulltakingen, men ikke påvist fuktskader i dette området. Høy luftfuktighet kan over tid føre til muggvekst eller sverting av materialer. Samtidig kan materialer og konstruksjoner bli ødelagt.

- Det er påvist indikasjoner på noe fuktgjennomtrenging i kjellergulv.

- Det ble etter hulltaking påvist og målt ca. 23 vektprosent fuktighet i vegg. Treverk skal ha fuktinnhold lavere enn 15 vektprosent. I treverk med fuktighet over 17 vektprosent, øker faren for råte og muggsoppvekst.

- Takstmannen gjorde fuktsøk direkte på grunnmursvegger ved hjelp av ett Protimeter, påvist unormale verdier.

- Det påviste fuktnivå gir grunn til å overvåke konstruksjonen jevnlig for å se utvikling over tid, og eventuelt foreta tiltak for å unngå fuktskader.

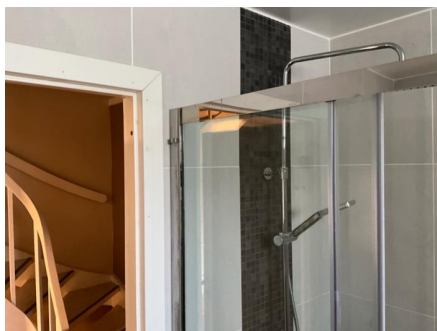
- Det er vindu/dør med ikke fuktbestandige materialer i våtsonen (ved vask, dusj, badekar, osv.), løsningen eller byggematerialet er uegnet

- Valgt løsning innebærer at badet må benyttes med forsiktighet. Overgang dør/vegg oppfyller ikke kravet til membran. Dersom det blir utsatt for vannsøl, vil det kunne oppstå fuktskader.

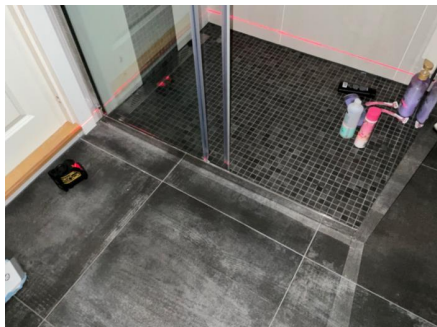
- Det er mulighet for at det kan forekomme vannlekkasje på våtrommet hvor vann ikke vil gå til sluk.
- Det er påvist at høydeforskjell fra topp slukrist til gulv/synlig topp membran ved dørterskel er mindre enn 25 mm.
- Det er påvist avvik i fallforhold til sluk i forhold til krav i forskrift på byggetidspunktet.

- Eventuelt lekkasjevann fra andre installasjoner enn dusjen vil ikke ledes til sluk grunnet kant rundt dusjen.

- Det bør etableres avrenning inn til sluk for hele våtrommet.
- Våtrommet kan fungere med dette avviket, det må dog gjøres utbedringer om avviket skal lukkes. Det vil imidlertid sjelden være økonomisk rasjonelt som et enkeltstående tiltak. Ved en eventuell renovering, påse at badet bygges med riktig fall til sluk.

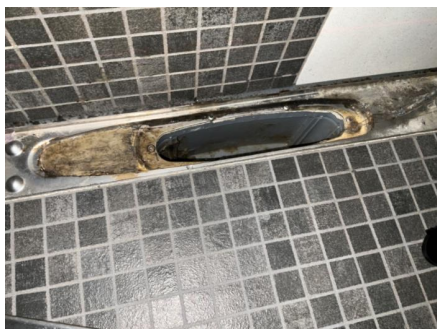
- Det er avvik:
- Foreligger ikke dokumentasjon på utførelse, ukjent membranløsning i våte soner, rundt rør og i innebygget sistene. Myndighetene har gjennom byggeteknisk forskrift (TEK17) satt krav til FDV dokumentasjon/-instruks. Med FDV menes Forvaltning, Drift og Vedlikehold. Kravet til innhold i FDV er ikke spesifisert i detalj i TEK17, og vil derfor måtte tilpasses det enkelte prosjekt/våtrom.

- Tiltak:
- Innhent dokumentasjon om mulig.

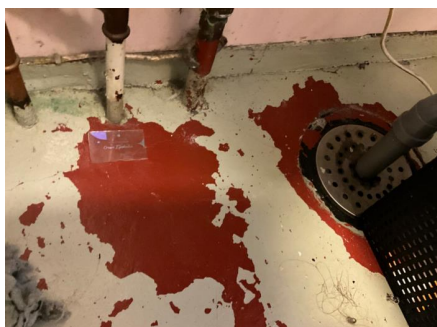
### TG 3 Generell

Vaskerom i kjeller, med løsninger fra byggeåret. Det er betong på gulvet og malte overflater på vegger. Rommet er innredet med utslagsvask i rustfritt stål, og er det opplegg og plass til vaskemaskin i rommet. Vaskerommet ventileres naturlig via ventil i veggen.

- Andre tiltak:
- Totalrenovering er kun en anbefaling grunnet alder. Vaskerommet kan fortsatt tåle forsiktig bruk. Det er dog ingen garantier.

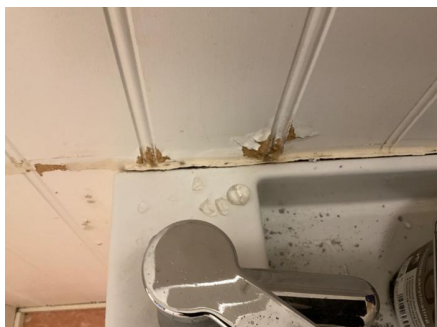
- Det er påvist skader på innredning.
- Toalettrom har kun naturlig avtrekk fra rommet, NS 3600 krever mekanisk avtrekk for å kunne gi TG 0/1.
- Toalettrom mangler tilluftsventilering, f.eks. spalte/ventil ved dør.

- Påvist skader på innredning samt fuktskader på vegg. Ellers er det verdt å nevne at rør til innredning er koblet bort, og at denne ikke er i bruk pr. i dag. Rør er opplyst liggende i vegg bak skap.

- Mekanisk avtrekk bør etableres på toalettrom.
- Det må foretas tiltak for å lukke avviket.
- Det bør etableres tilfredsstillende tilluft til toalettrom, f.eks. luftespalte ved dør e.l.

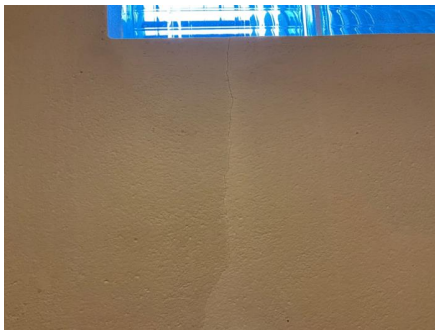
- Grunnmuren har sprekkdannelser.

- Påvist noe sprekker i mur. Når det oppstår sprekker i puss/mur vil vannbelastningen og faren for frostskaader øke. Skrå sprekker/riss er et symptom på setninger. Horisontal sprekke/riss i grunnmur skyldes sannsynligvis innpressing av kjellervegg. Anbefaler å følge med på videre utvikling.

- Lokal utbedring må utføres for å lukke avviket. Dog anbefalt å følge med på videre utvikling.
