Dramstadåsen 18A, 1812 ASKIM

**Pen og lys enebolig i kjede med nyere kjøkken, bad og romslig stue! 3 sov! Utsikt fra stuen og hagen.**

| Tilstandsrapport ..... | 37 |

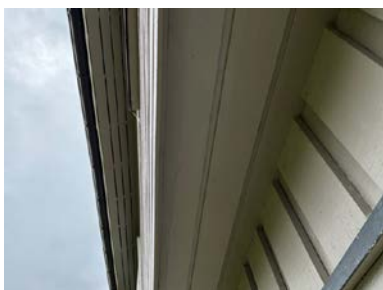
**Vurdering av avvik:**

- Ikke tilstrekkelig med lufting mellom kledning og yttervegg. God lufting er viktig og skal drenere ned og lede ut vann som trenger gjennom regnskjermen, slippe ut eventuell fuktighet fra indre deler av veggen samt gi mulighet for at fuktighet kan tørke ut fra baksiden av regnskjermen.

- Vedrørende lufting, kan konstruksjonen fungere med dette avviket, det må dog gjøres utbedringer om avviket skal lukkes. Det vil imidlertid sjelden være økonomisk rasjonelt som et enkeltstående tiltak. Ved bytting av kledning, bør konstruksjon/lufting bygges opp riktig.

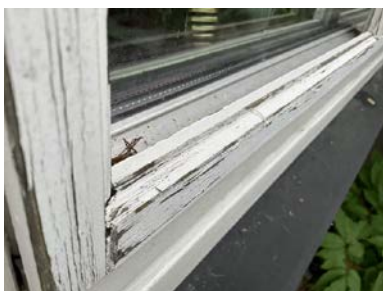
## Vurdering av avvik:

- Karmene i vinduer er slitte og det er sprekker i treverket.

- Det må påregnes noe vedlikehold. Ikke behov for umiddelbare tiltak.

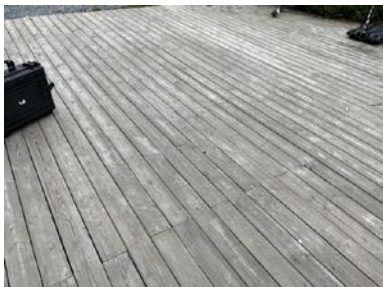
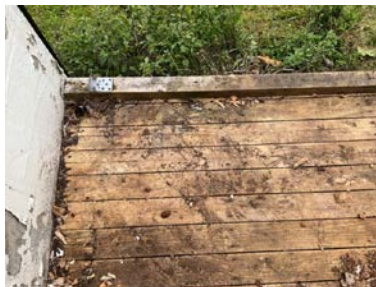
## **Balkonger, terrasser og rom under balkonger**

- Det er ikke montert rekkverk.
- Det er påvist fukt/råteskader i konstruksjonen.
- Det er værslitt/oppsprukket trevirke/trepaneler.
- Konstruksjonene har skjevheter.

- Lokal utbedring må utføres.
- Råteskadede konstruksjoner må skiftes ut.
- Det må foretas tiltak for å lukke avviket.

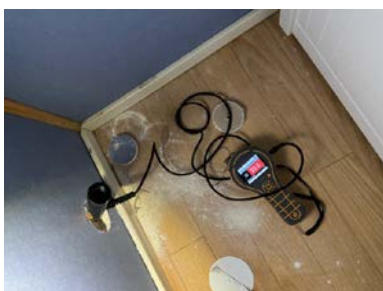
- Det er gjennom hulltaking påvist høyt fuktnivå inne i trekonstruksjonen i hulltakingen, men ikke påvist fuktskader i dette området. Høy luftfuktighet kan over tid føre til muggvekst eller sverting av materialer. Samtidig kan materialer og konstruksjoner bli ødelagt.
  - Det er påvist indikasjoner på noe fuktgjennomtrenging i kjellergulv.
- Det ble etter hulltaking påvist og målt ca. 23 vektprosent fuktighet i vegg. Treverk skal ha fuktinnhold lavere enn 15 vektprosent. I treverk med fuktighet over 17 vektprosent, øker faren for råte og muggsoppvekst.
- Takstmannen gjorde fuksøk direkte på grunnmursvegger ved hjelp av ett Protimeter, påvist unormale verdier.

- Det påviste fuktnivå gir grunn til å overvåke konstruksjonen jevnlig for å se utvikling over tid, og eventuelt foreta tiltak for å unngå fuktskader.

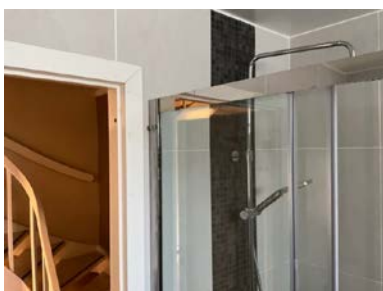
- Det er vindu/dør med ikke fuktbestandige materialer i våtsonen (ved vask, dusj, badekar, osv.), løsningen eller byggematerialet er uegnet

- Valgt løsning innebærer at badet må benyttes med forsiktighet. Overgang dør/vegg oppfyller ikke kravet til membran. Dersom det blir utsatt for vannsøl, vil det kunne oppstå fuktskader.

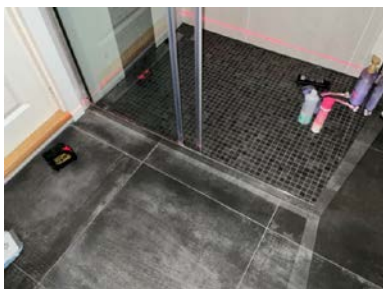
#### TG 2 Overflater Gulv

- Det er mulighet for at det kan forekomme vannlekkasje på våtrommet hvor vann ikke vil gå til sluk.
- Det er påvist at høydeforskjell fra topp slukrist til gulv/synlig topp membran ved dørterskel er mindre enn 25 mm.
- Det er påvist avvik i fallforhold til sluk i forhold til krav i forskrift på byggetidspunktet.

- Eventuelt lekkasjevann fra andre installasjoner enn dusjen vil ikke ledes til sluk grunnet kant rundt dusjen.

- Det bør etableres avrenning inn til sluk for hele våtrommet.
- Våtrommet kan fungere med dette avviket, det må dog gjøres utbedringer om avviket skal lukkes. Det vil imidlertid sjelden være økonomisk rasjonelt som et enkeltstående tiltak. Ved en eventuell renovering, påse at badet bygges med riktig fall til sluk.

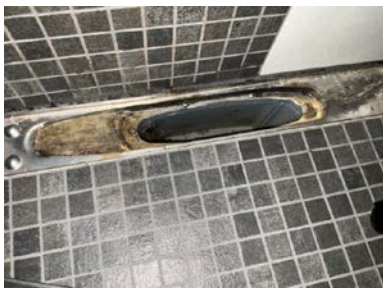
### TG 2 Sluk, membran og tettesjikt

- Det er avvik:
- Foreligger ikke dokumentasjon på utførelse, ukjent membranløsning i våte soner, rundt rør og i innebygget sisterne. Myndighetene har gjennom byggt teknisk forskrift (TEK17) satt krav til FDV dokumentasjon/-instruks. Med FDV menes Forvaltning, Drift og Vedlikehold. Kravet til innhold i FDV er ikke spesifisert i detalj i TEK17, og vil derfor måtte tilpasses det enkelte prosjekt/våtrom.

- Tiltak:
- Innhent dokumentasjon om mulig.

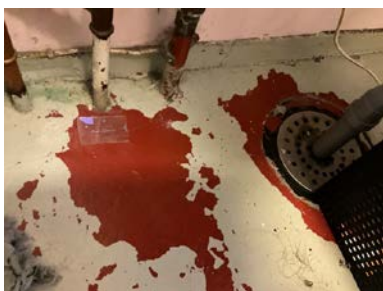
### TG 3 Generell

Vaskerom i kjeller, med løsninger fra byggeåret. Det er betong på gulvet og malte overflater på vegger. Rommet er innredet med utslagsvask i rustfritt stål, og er det opplegg og plass til vaskemaskin i rommet. Vaskerommet ventileres naturlig via ventil i veggen.

- Totalrenovering er kun en anbefaling grunnet alder. Vaskerommet kan fortsatt tåle forsiktig bruk. Det er dog ingen garantier.

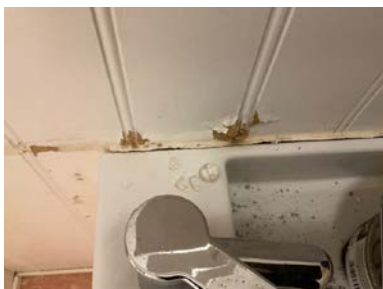
- Det er påvist skader på innredning.
- Toalettrom har kun naturlig avtrekk fra rommet, NS 3600 krever mekanisk avtrekk for å kunne gi TG 0/1.
- Toalettrom mangler tilluftsventilering, f.eks. spalte/ventil ved dør.

- Påvist skader på innredning samt fuktskader på vegg. Ellers er det verdt å nevne at rør til innredning er koblet bort, og at denne ikke er i bruk pr. i dag. Rør er opplyst liggende i vegg bak skap.

- Mekanisk avtrekk bør etableres på toalettrom.
- Det må foretas tiltak for å lukke avviket.
- Det bør etableres tilfredsstillende tilluft til toalettrom, f.eks. luftespalte ved dør e.l.
