# Tilstandsrapport

Fritidsbolig

Brattstølvegen 119, 2923 TISLEIDALEN

Befaringsdato: 03.06.2024

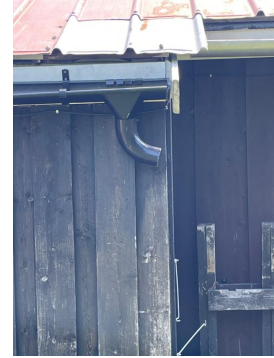
- Det er ikke tilfredsstillende bortledning av vann fra taknedløp ved grunnmur.
- Det mangler snøfangere på hele eller deler av taket, men det var ikke krav om dette på byggemeldingstidspunktet.
- Det mangler tilfredsstillende adkomst til pipe for feier.
- Mer enn halvparten av forventet brukstid er passert på renner/nedløp/beslag.
- Det er påvist andre avvik:

Det er registrert noe frostsprengte nedløp.

Manglende kontrollert bortledning av takvann.

Frostsprengte nedløp må holdes under oppsikt og tiltak må vurderes om tilstanden forverres.

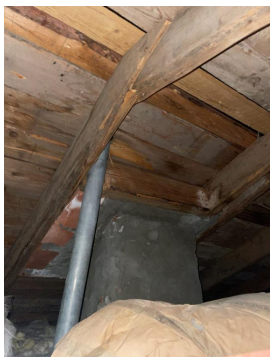
- Det er begrenset/dårlig ventilering av takkonstruksjonen.
- Det er påvist avvik rundt gjennomføringer i takflaten.
- Det er registrert symptom på aktivitet fra skadedyr
- Konstruksjonene har skjevheter.

Det er påvist synlige fuktmerker/skjolder ved pipegjennomføring.

Fuktmerker i treverk ved pipegjennomføring.

- Konstruksjonene må sikres mot råte, sopp og skadedyr.
- Lufting/ventilering bør forbedres.
- Lokal utbedring bør utføres.

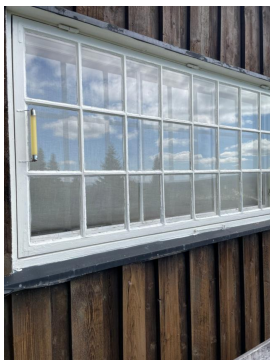
- Det er påvist at enkelte vinduer er vanskelig å åpne/lukke.
- Det er påvist tegn på innvendig kondensering av enkelte vindusglass.
- Karmene i vinduer er slitte og det er sprekker i trevirket.

Eksempel på værslitt/sprekker i trevirket utvendig.

- Det må påregnes noe vedlikehold og at enkelte vinduer må skiftes ut.

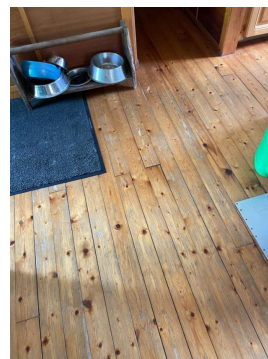
- Det er påvist andre avvik:

Sprekker og hakk/slitasje i gulvbord.

Bygget fungerer med registrert avvik.

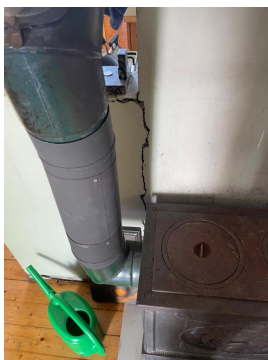
- Det er påvist sprekker og/eller riss i pipe.

Sprekker må sees i sammenheng med registrerte skeivheter i bygget.

Sprekker i brannmur

Sprekker i pipe bør holdes under oppsikt og tiltak må vurderes om forhold skulle endre seg.

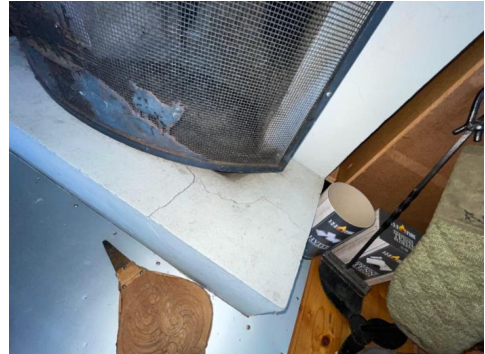
Sprekker i peis

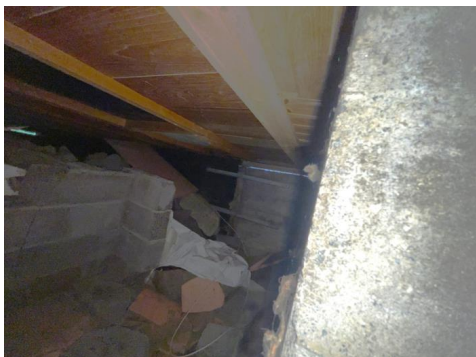
- Det er begrenset tilgang til hele krypkjelleren.
- Det er stedvis påvist fuktnivå som tilsier at konstruksjonen kan ha fuktskader.
- Kryp kjeller har ingen adkomstmulighet og derfor ikke nærmere vurdert innvendig.
- Det er begrenset ventilering/luftgjennomstrømning i krypkjeller.
- Det er registrert symptom på aktivitet fra skadedyr
- Det er registrert symptomer på og er mistanke om skader på konstruksjoner i krypkjelleren.

Det er registrert stedvis noe svikt i bjelkelag som kan skyldes fukt i bjelker/bærende konstruksjoner i kryperom. Ekskrementer fra mus registrert i luke på kjøkken.

Bilde tatt inn fra lufterventil i tilbygg.

- Om mulig bør det forsøkes etablert adkomst til krypkjeller slik at den kan inspiseres. Dette er en utsatt konstruksjon.
- Ytterligere undersøkelser må foretas for å få kartlagt tilstanden og omfanget på eventuelle skader.
- Ut ifra visuelle observasjoner fra de besiktigede områdene, gir det grunnlag for å forsøke å foreta grundigere undersøkelser i de mindre tilgjengelige områdene. Det kan ikke utelukkes skader i disse områdene.
- Konstruksjonene må sikres mot råte, sopp og skadedyr.

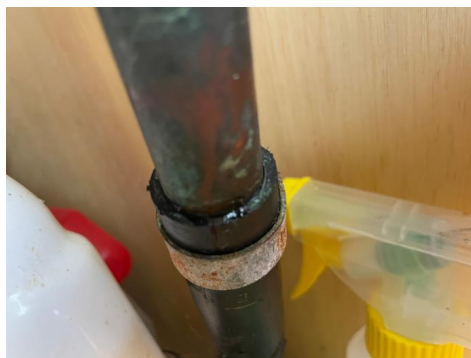
Svette/drypper fra rørskjøt

- Utette rørkoblinger må skiftes/utbedres.
- Tidspunkt for utskiftning av vannledninger nærmer seg.

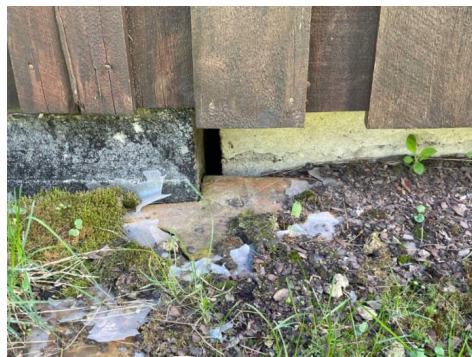
- Grunnmuren har sprekkdannelser.
- Grunnmuren har setningsskader.

Grunnmur rett i terreng er en risikokonstruksjon med henhold til fuktpåkjenninger og bevegelser fra tele/setninger fra grunn, som må sees som årsakssammenheng med registrerte skjevheter i hytta.

Sprekk mellom tilbygg og eksisterende grunnmur.

Kostnadsestimat er satt for nærmere undersøkelser av grunn og stabilitet av denne. Ved eventuell igangsetting av tiltak må kontrollpunkt etasjeskille og tiltak medtas.

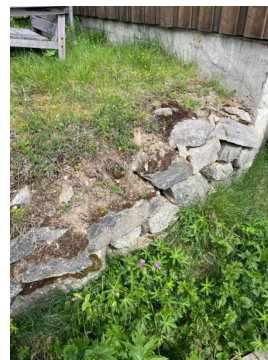
- Det er registrert sprekker/deformasjon som gir grunn til å overvåke konstruksjonen.

Lokal utbedring. Rekkverk må vurderes om nivåforskjell/høyde på steinmur og til underliggende terreng økes.

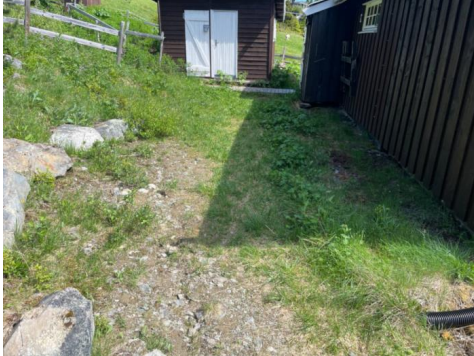
Avvik er registrert på nordsiden av hytta.
