# Tilstandsrapport

Fritidsbolig

Brattstølvegen 119, 2923 TISLEIDALEN

Befaringsdato: 05.06.2025

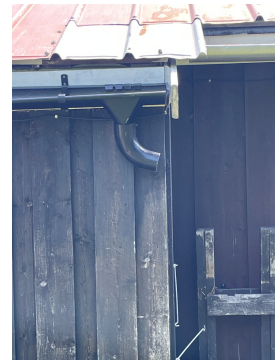
Det er registrert noe frostsprengte nedløp.

Manglende kontrollert bortledning av takvann.

- Det bør lages system for bortledning av vann fra taknedløp ved grunnmur.
- Det er ikke krav om utbedring opp til dagens krav.
- Overvåk tilstanden jevnlig. For å få tilstandsgrad 0 eller 1 må beslag/renner/nedløp skiftes ut, men tidspunktet for når dette er nødvendig er vanskelig å si noe om.
- Stigetrinn for feier må monteres.
- Andre tiltak:

Frostsprengte nedløp må holdes under oppsikt og tiltak må vurderes om tilstanden forverres.

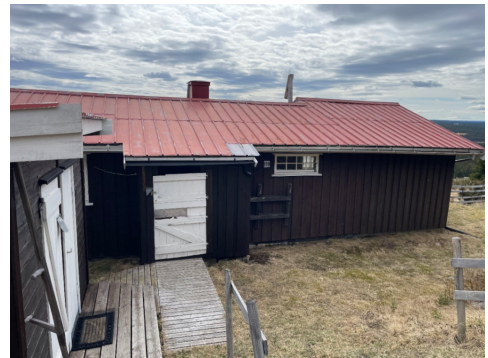
- Det er ikke tilfredsstillende bortledning av vann fra taknedløp ved grunnmur.
- Det mangler snøfangere på hele eller deler av taket, men det var ikke krav om dette på byggemeldingstidspunktet.
- Det mangler tilfredsstillende adkomst til pipe for feier.
- Mer enn halvparten av forventet brukstid er passert på renner/nedløp/beslag.

Det er ikke montert stigetrinn til pipe.

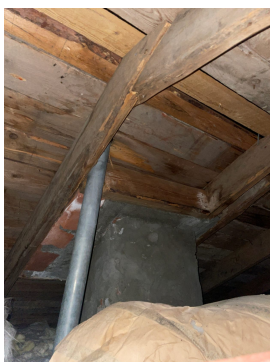
- Det er begrenset/dårlig ventilering av takkonstruksjonen.
- Det er påvist avvik rundt gjennomføringer i takflaten.
- Det er registrert symptom på aktivitet fra skadedyr
- Konstruksjonene har skjevheter.

Det er påvist synlige fuktmerker ved pipegjennomføring.

Fuktmerker i treverk ved pipegjennomføring.

- Konstruksjonene må sikres mot råte, sopp og skadedyr.
- Andre tiltak:
  - Lufting/ventilering bør forbedres.
  - Lokal utbedring bør utføres.

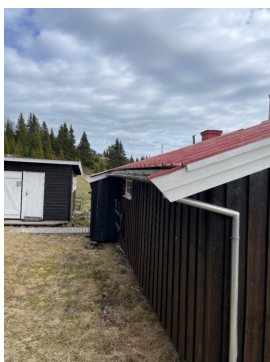
Skeivheter må sees i sammenheng med setninger i bygget. Se tiltak lagt under kontrollpunkt 'Grunnmur/fundamenter og drenering'

Synlig skeivheter i takkonstruksjon.

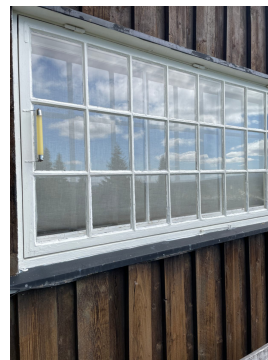
- Det er påvist at enkelte vinduer er vanskelig å åpne/lukke.
- Det er påvist avvik rundt innsettsdetaljer.
- Det er påvist tegn på innvendig kondensering av enkelte vindusglass.
- Karmene i vinduer er slitte og det er sprekker i trevirket.

Eksempel på værslett/sprekker i trevirket utvendig og løs overflatebehandling på beslag.

- Det må påregnes noe vedlikehold og at enkelte vinduer må skiftes ut.
- Vinduer må justeres.

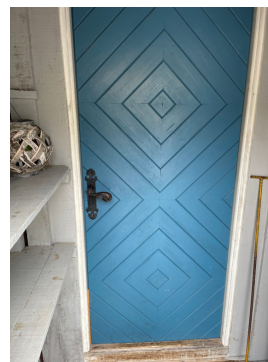
- Det er påvist dører som er vanskelig å åpne eller lukke.
- Karmene i dører er værslette utvendig og det er sprekker i trevirket.

Hovedytterdør i vindfang

- Dører må justeres.
- Andre tiltak:

Det må påregnes noe vedlikehold.

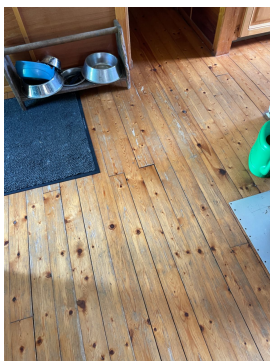
Slitasje i overflater

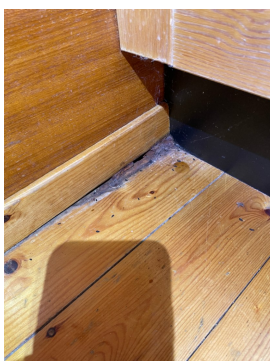
Ekskrementer fra mus

Bygget fungerer med registrert avvik.  
Det må gjøres tiltak mot mus.

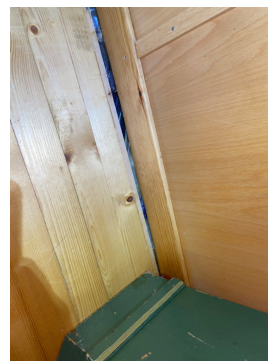
Det er målt ca. 90 mm som høyeste avvik gjennom hele etasjen.

- Målt høydeforskjell på over 20 mm innenfor en lengde på 2 meter. Tilstandsgrad 3 gis med bakgrunn i standardens krav til godkjente måleavvik.
- Målt høydeforskjell på over 30 mm gjennom hele rommet. Tilstandsgrad 3 gis med bakgrunn i standardens krav til godkjente måleavvik.
- Det er påvist store sprekker mellom gulv og gulvlist

Glipper mellom gulv og gulvlist

Kostnadsestimat satt for nærmere undersøkelser og undersøkelser av grunn og grunnforhold. Tiltak med selve opprettingen av hytta må sees i sammenheng med tiltak lagt under kontrollpunkt 'grunnmur/fundamenter'.

**Kostnadsestimat: 50 000 - 100 000**

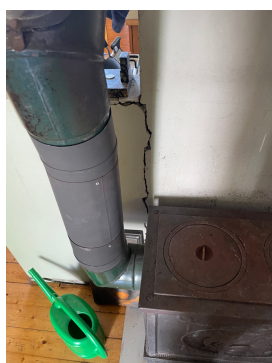
- Det er påvist sprekker og/eller riss i pipe.

Sprekker må sees i sammenheng med registrerte skeivheter i bygget.

Sprekker i brannmur

- Det må foretas lokal utbedring.

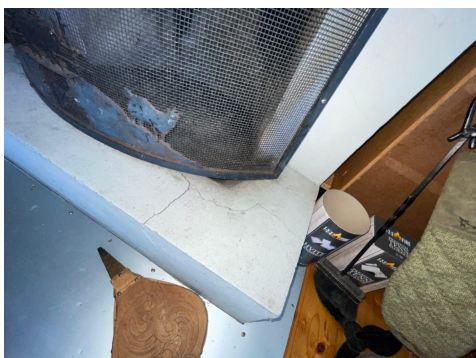
Sprekker i peis

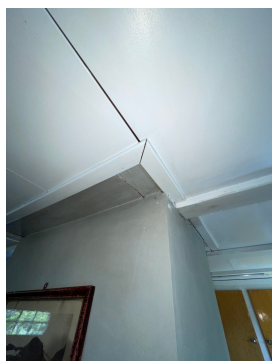
Sprekk i pipe

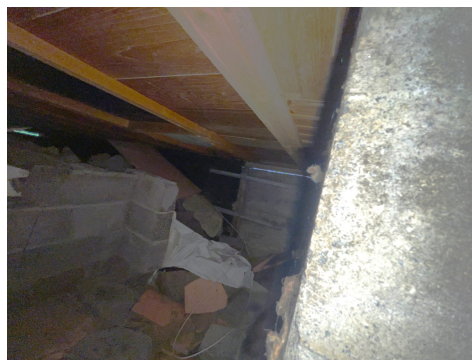
- Det er ikke adkomst til deler av krypkjelleren. Kryp Kjeller er kun vurdert i tilgjengelige deler. Kryp Kjeller regnes for å være en risikokonstruksjon som er utsatt for fukt- og råteskader i bunnsvill, trebjelkelaget og andre tilstøtende konstruksjoner, på grunn av fuktighet fra grunnen og kondensering ved temperaturforskjeller. Selv om det ikke er avdekket tegn på skader, betyr ikke dette nødvendigvis at det ikke foreligger skader i eller i forbindelse med krypkjelleren.
- Det er stedvis påvist fuktnivå som tilsier at konstruksjonen kan ha fuktskader.
- Det er begrenset ventilering/luftgjennomstrømning i krypkjeller.
- Det er manglende fuktsperre på bakken.
- Det er registrert symptom på aktivitet fra skadedyr.
- Kryp Kjeller har en uavklart situasjon, konstruksjon med skadepotensiale

Det er registrert stedvis noe svikt i bjelkelag som kan skyldes fukt i bjelker/bærende konstruksjoner i kryperom. Ekskrementer fra mus registrert i luke på kjøkken.

Bilde tatt inn fra lufteventil i tilbygg.

- Bedre ventilering må etableres.
- Det må foretas tiltak for å lukke avviket.
- Ytterligere undersøkelser må foretas for å få kartlagt tilstanden og omfanget på eventuelle skader.
- Fuktsperre på bakken bør etableres.

Organisk avfall (trevirke) som ligger på grunnen i krypkjelleren bør fjernes.

**Kostnadsestimat: 10 000 - 50 000**

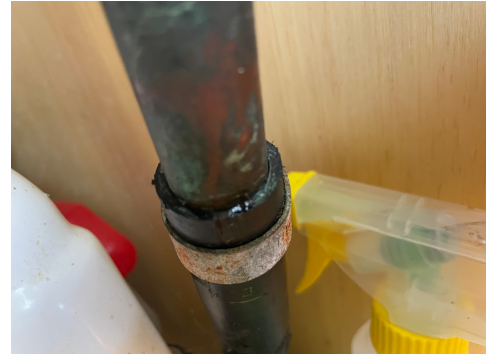
Svette/drypper fra rørskjøt

- Utette rørkoblinger må skiftes/utbedres.
- Tidspunkt for utskiftning av vannledninger nærmer seg.

**Kostnadsestimat:** Under 10 000

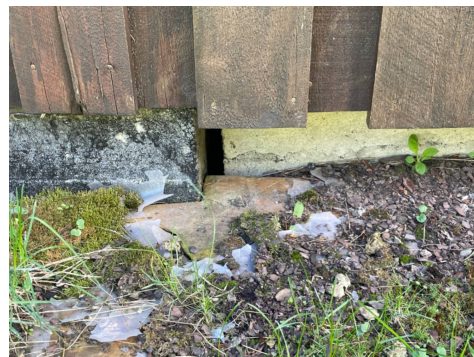
Bygget har ringmur av murkonstruksjon satt på grunn/i terreng. Dette er en risikokonstruksjon med henhold til fuktpåkjenninger og bevegelser fra tele/setninger fra grunn, som må sees i årsakssammenheng med registrert skjevheter i hytta.

- Grunnmuren har sprekkdannelser.
- Grunnmuren har setningsskader.

Grunnmur rett i terreng er en risikokonstruksjon med henhold til fuktpåkjenninger og bevegelser fra tele/setninger fra grunn, og som må sees som årsakssammenheng med registrerte skjevheter i hytta.

Sprekk mellom tilbygg og eksisterende grunnmur.

Kostnadsestimat er satt for nærmere undersøkelser av grunn og dens stabilitet. Ved igangsetting av tiltak med oppretting må grunnforhold og mur stabiliseres før videre tiltak med oppretting av hytta. Se også tiltak lagt under kontrollpunkt etasjeskille.

**Kostnadsestimat: 100 000 - 300 000**

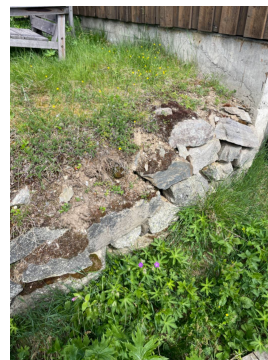
- Det er registrert sprekker/deformasjoner som gir grunn til å overvåke konstruksjonen.

Lokal utbedring. Rekkverk bør vurderes om nivåforskjell/høyde på steinmur og ned til underliggende terreng økes.

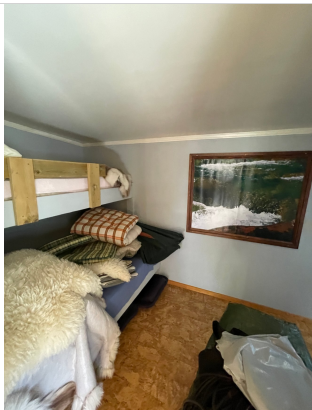
Soverom i uthus/anneks.
