Tilstandsrapport

Enebolig

Fridtjof Nansens gate 1 , 7800 NAMSOS

Rapportdato: 09.04.2026

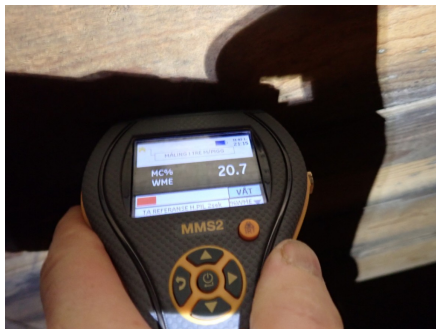
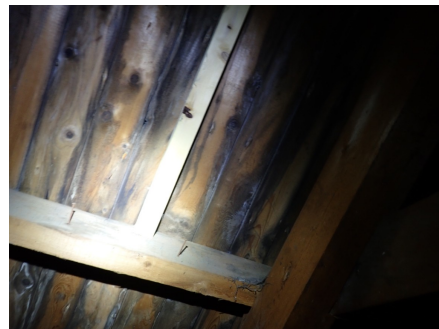
Hele takkonstruksjonen i begge vindfang er gjenbygget. Det er ingen mulighet til vurdering utover alder og observasjoner fra underliggende etg.

Det ble registrert en del generell missfarging/fuktskjolder på taktro. Ved piggmåling ble det påvist fuktutslag. Nevnte forhold skyldes varmgjennomgang fra underliggende boligrom kombinert med begrenset lufting av kaldtloft.

- Tiltak:
- Det må gjennomføres ytterligere undersøkelser.

Forhold må holdes under oppsikt. Det anbefales at det etableres bedre lufting.

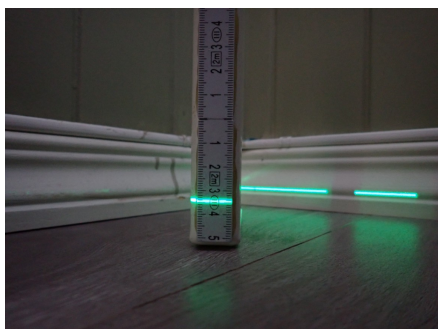
- Målt høydeforskjell på over 20 mm innenfor en lengde på 2 meter. Tilstandsgrad 3 gis med bakgrunn i standardens krav til godkjente måleavvik.
- Målt høydeforskjell på over 30 mm gjennom hele rommet. Tilstandsgrad 3 gis med bakgrunn i standardens krav til godkjente måleavvik.

- For å få tilstandsgrad 0 eller 1 må høydeforskjeller rettes opp. Ytterligere undersøkelser må foretas for å få kartlagt omfanget for utbedring.

Kostnadsestimat: 20 000 - 100 000

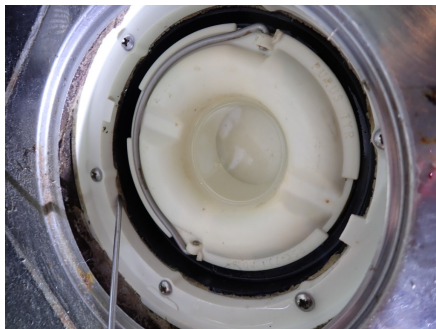
Eier opplyser om at det i 2021 i fbm med uttapping av badekar, oppsto vannansamling på gulvet som førte til en drypplekkasje i underliggende rom. Dette indikerer en utetthet ved membran/tettesjikt under/bak flis i overgang gulv/vegg mot yttervegg. Det er ikke foretatt inngrep i konstruksjonen for å kunne avdekke eksakt årsak. Eier opplyser om at dette har vært et engangstilfelle og det er ikke vært registrert lignende forhold senere.

Det er viktig med jevnlig rengjøring av sluket for å unngå oppdemning med vannutstrømning på gulv, Rommet må fortsatt benyttes med badekar/dusjkabinett som gir kontrollert avrenning i sluk. Tilstandsgrad er gitt med bakgrunn i ovennevnte forhold. I kostnadsestimatet er det lagt til grunn en utbedring av tettesjikt på gulv.

Kostnadsestimat: 20 000 - 100 000

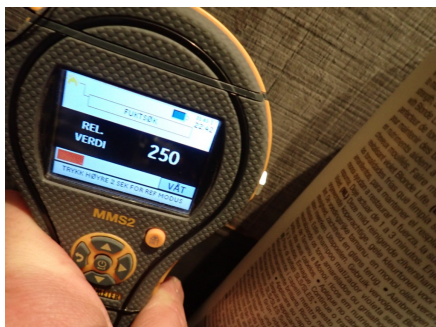
- Det er tegn på fuktskader nederst på våtromsplater.

Registrerer forhøyede fuktverdier ved fuktsøk på våtromsplater i dusjsone.

- Det må foretas utbedring av skadede plater.
- Dersom det ikke gjøres tiltak vil fuktopptaket i platene føre til oppsvelling og utett tettesjikt med fare for videre fuktskade i tilstøtende konstruksjoner.
