# Tilstandsrapport

Enebolig

Sannidalsveien 379, 3766 SANNIDAL

Befaringsdato: 21.08.2025

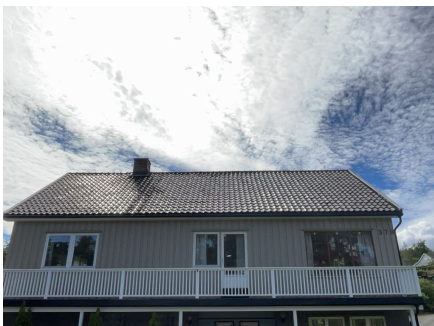
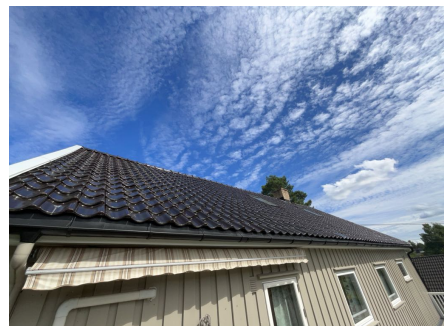
- Tidspunkt for utskiftning av taktekking nærmer seg.
- Overvåk tilstanden jevnlig. For å få tilstandsgrad 0 eller 1 må tekkingen skiftes ut, men tidspunktet for når dette er nødvendig er vanskelig å si noe om.
- Tidspunkt for utskiftning av undertak nærmer seg.

Utsnitt taktekking.

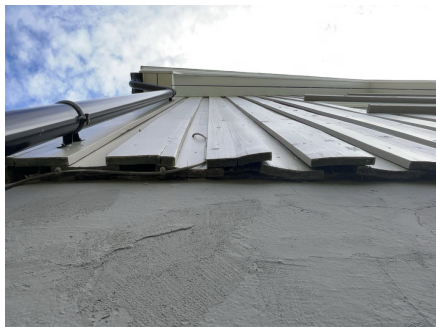
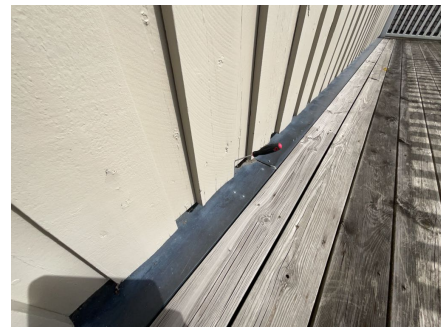
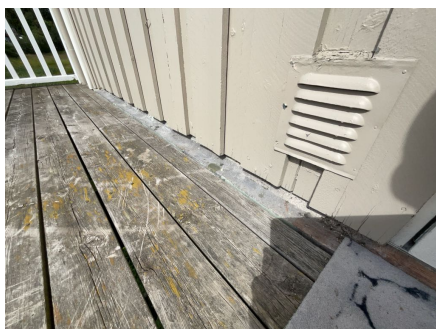
- Det er ingen eller liten lufting i nedre kant av kledning mot grunnmur.
- Det er påvist spredte råteskader i bordkledningen.
- Det er værslitt/opsprukket trevirke/trepaneler.

Utsnitt veggkonstruksjon.

- Det bør foretas tiltak for å bedre lufting av kledningen.
- Lokal utbedring/utskiftning bør utføres.

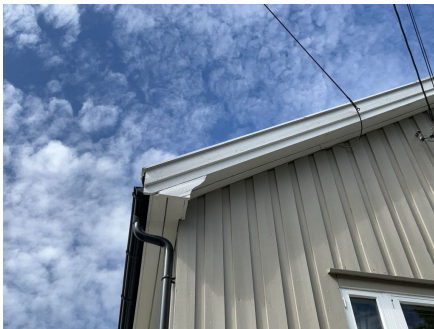
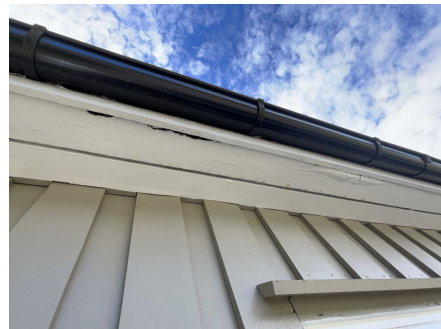
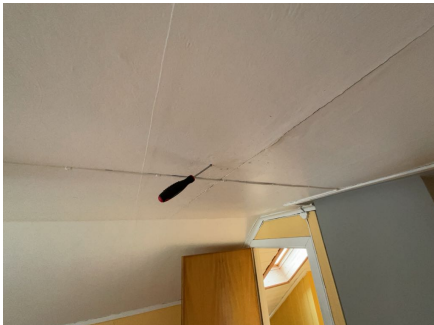
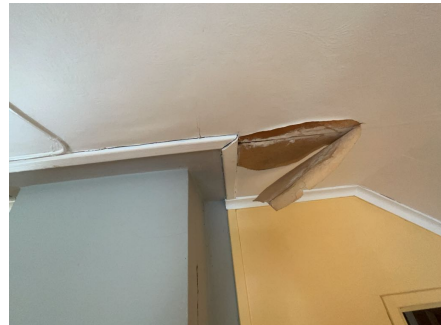
- Det er påvist fukt/råteskader i takkonstruksjonen.

Takkonstruksjonen er gjenbygd, og kun kontrollert fra synlige konstruksjonsdeler.  
Det er registrert fuktskader i himling rundt pipe, råde i gesimsbord og vindskier.

Utsnitt takkonstruksjon.

- Det må gjennomføres ytterligere undersøkelser.
- Råteskadede konstruksjoner må skiftes ut.

Det må utføres ytterligere undersøkelser og konstruksjonsdeler må skiftes etter behov.  
Da takkonstruksjon er gjenbygd er kostnadsestimat antatt utfra synlige konstruksjonsdeler.

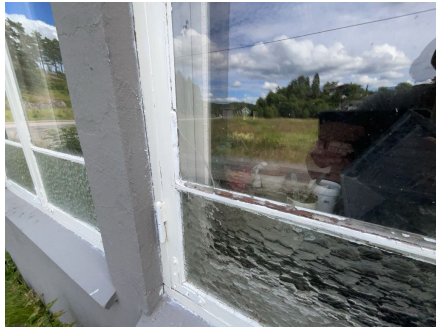
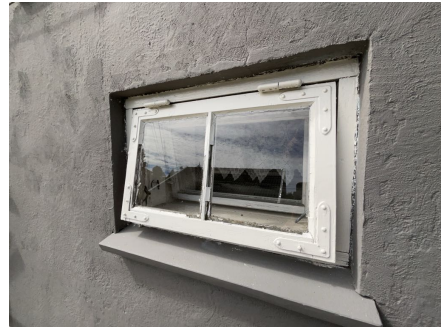
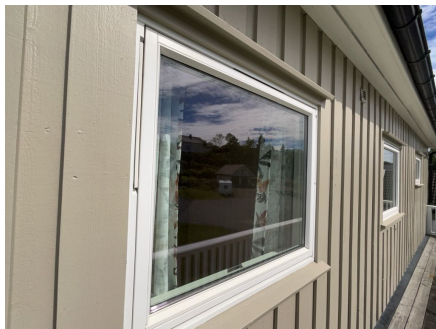
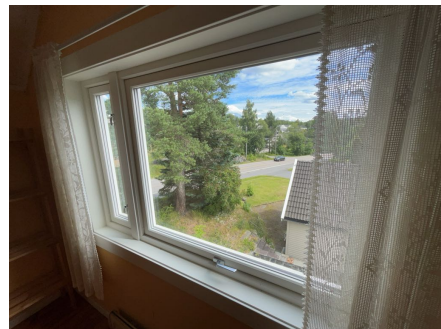
- Det er påvist noen glassruter som er punktert eller sprukne.
- Det er påvist vinduer med fukt/råteskader.
- Karmene i vinduer er slitte og det er sprekker i trevirket.

Utsnitt vinduer.

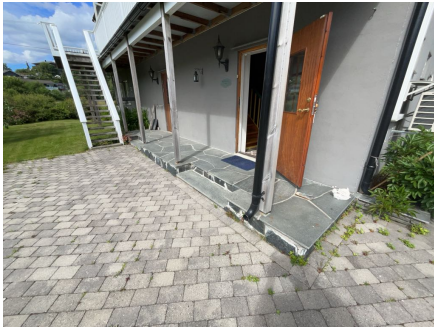
Det er registrert eldre terrassedekker med sprekker i treverk og aldersslitasje.  
Det er registrert stedvis løse skiferheller med sprekker i fuger.

Utsnitt skiferplattning.

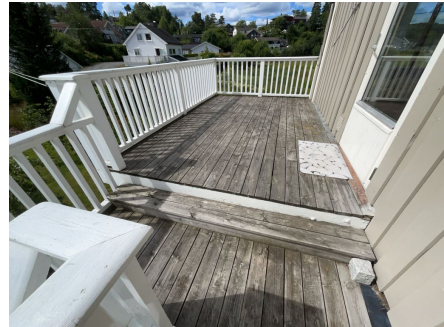
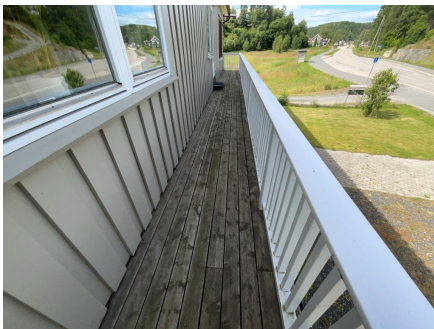
Utsnitt terrasse i tre.

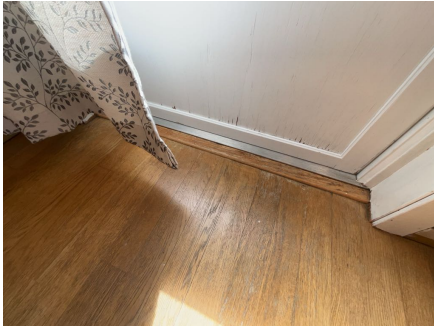
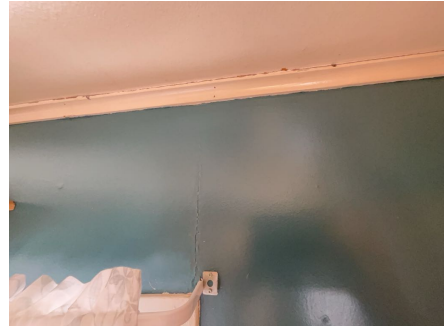
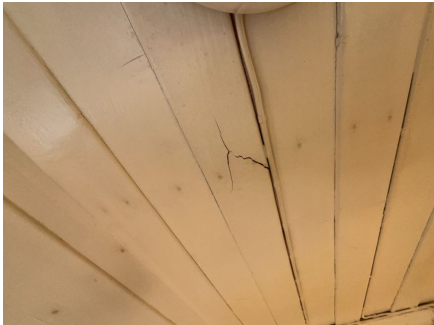
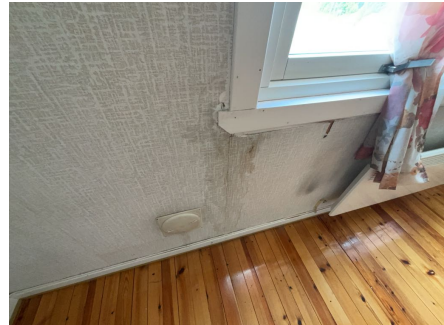
Det er registrert stedvis slitasje, skader og merker etter gamle fuktskader på overflater.

Utsnitt overflater.

Kostnadsestimat gitt for utbedringer, om det ønskes å fornye alle overflater vil det være et høyre kostnadsestimat.

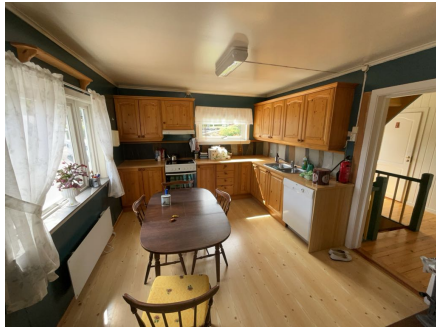
- Det er påvist skader på overflater/kjøkkeninnredning utover normal slitasjegrad.

Utsnitt kjøkken.

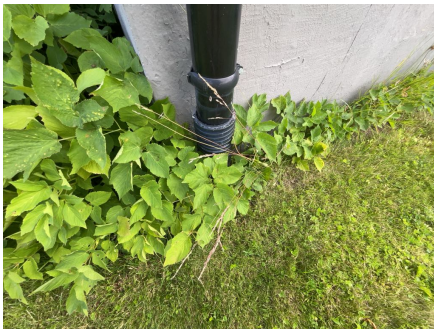
Drensrør i plast.

Drensrør i plast må overvåkes.

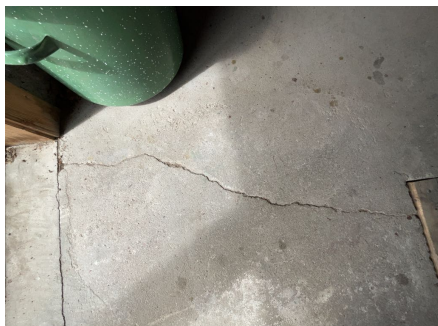
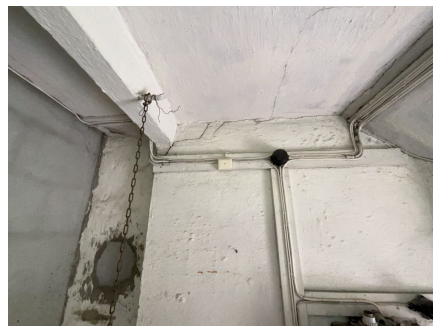
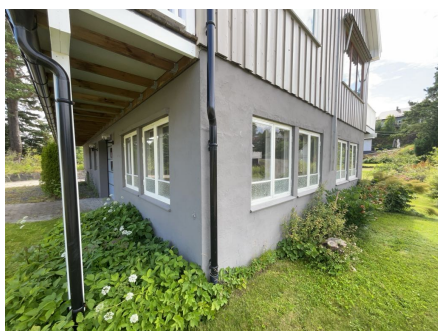
Det er ikke registrert store sprekker og nedbøyninger, men det er registrert noe sprekker og riss etter setninger.

- Det er registrert skråriss som er symptom på setninger.
- Grunnmuren har sprekkdannelser.

Utsnitt støpt såle.

Utsnitt grunnmur.

- Påviste skader må utbedres.

Sprekker og riss i grunnmur og såle må utbedres for TG:1.

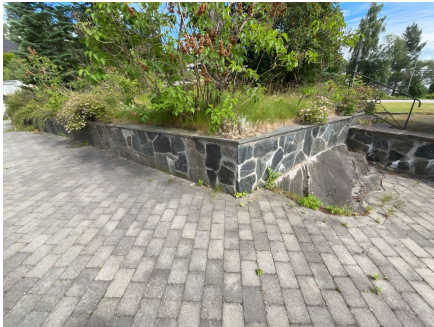
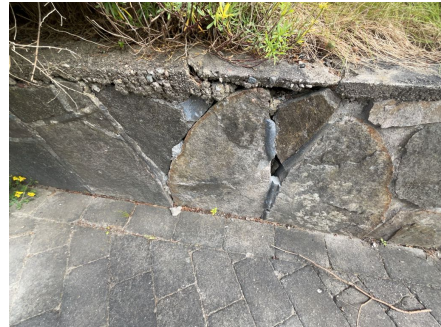
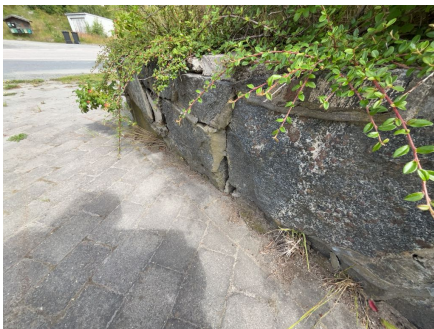
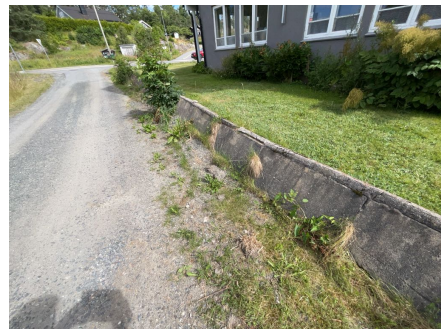
- Det er påvist mindre sprekker og/eller skjevheter i muren.

Utsnitt forstøtningsmur.

- Påviste skader må utbedres.
- Lokal utbedring må utføres.
