Enebolig Røåsvegen 51  
Røåsvegen 51  
7300 Orkanger

Utført av:  
Takstmann  
**Sveinung Gjønnnes**  
Dato: 12/08/2025

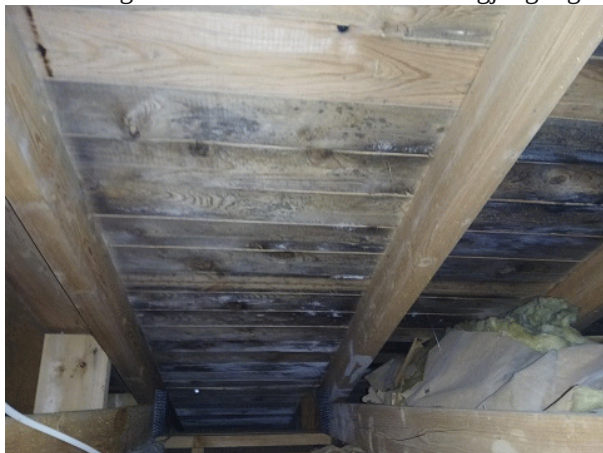
**Merknader:** Yttertaket ble skiftet i 2008. Skorstein er kledd med blikk og ikke tilgjengelig for inspeksjon. Boligeier opplyser at det ikke foreligger avvik eller pålegg fra feiervesenet, men pipe og ildsted er ikke vurdert eller kontrollert. Undertak av tro er delvis mørkt og kan ha muggsopp, uten at prøver er tatt. Undertaket synes å ha begrenset lufting. Taktekkingen ble visuelt kontrollert fra tilgjengelige steder på bakkeplan.

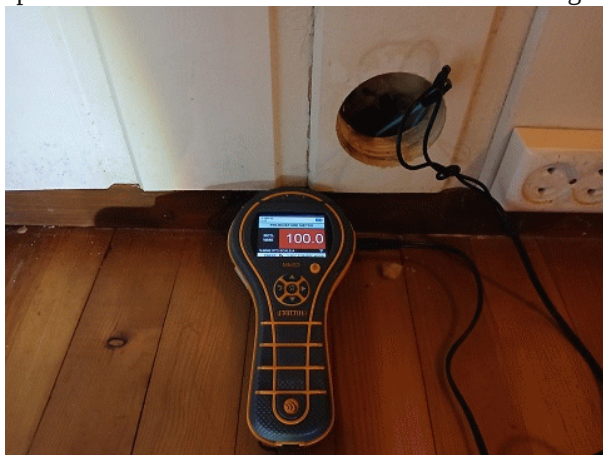
Fuktmåling og ventilasjon i kjeller

#### TG 3 9.1.3 Fuktmåling og ventilasjon

Det er boret hull i tilstøtende rom eller fra undersiden.  
Det er fuktkontrollert med egnet fuktmåleverktøy.  
Det er påvist tilstrekkelig med ventiler i vegger eller vinduer som er mulig å åpne.  
Tilluft og avtrekk vurderes som ikke tilstrekkelig.

**Merknader:** Det er boret hull på minimum 73 mm for fuktmåling. Måling viser 100 % vektprosent, langt over kritisk nivå på 20 %, noe som indikerer alvorlig fuktbelastning i konstruksjonen. Naturlig avtrekk via ventiler i vegger eller spalteventiler i vinduer anses ikke som tilstrekkelig ventilasjon i rom med varig opphold.

| TAKSTMANNENS VURDERING VED TG3: | |
|---|---|
| | <p>Begrunnelse: Ekstremt høye fuktverdier kombinert med utilstrekkelig ventilasjon.</p> <p>Risiko: Stor fare for råte, muggvekst og helseskadelig innemiljø.</p> <p>Konsekvens: Krever omfattende utbedring, inkludert utbedring av fuktkilde, forbedret ventilasjon og mulig utskifting av skadet konstruksjon.</p> <p>Pris er avhengig av omfang og utførelse</p> |

Det anbefales ytterligere undersøkelse på drenering og fukt i kjellervegg
