Tilstandsrapport

Enebolig i kjede

Søster Hildas vei 14, 1930 AURSKOG

Befaringsdato: 29.04.2024

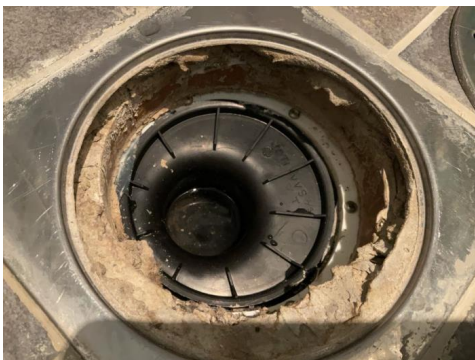
! TG 2 Sanitærutstyr og innredning

- Det er ikke påvist tilfredsstillende løsning for å synliggjøre lekkasje fra innebygget sistene.

- Ved implementering av innebygget sistene var det ikke krav om lekkasjesikring, konstruksjonen bør jevnlig observeres.

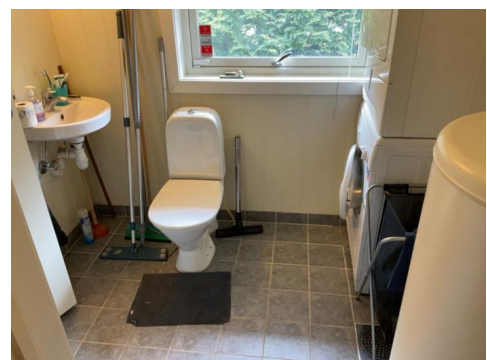
! TG 2 Overflater vegger og himling

Det er fuktskjolder rundt himlingsventil. Dette kan skyldes fra lekkasje i 2010 fra takbeslag iht. eier. Det ble foretatt inspeksjon av kneloft over vaskerommet og det ble ikke funnet lekkasjer eller avvik der pr. i dag.

Himlingspanelen bør overflatebehandles/males.

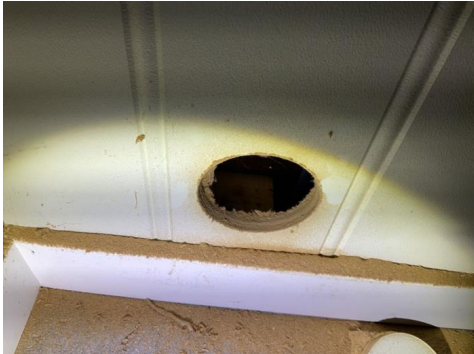
1. ETASJE > KJØKKEN

Det er fuktskade i parkettgulv og listverk ved kjøleskapet, antas pga. vannsøl eller kondens fra kjøleskapet.
Det er fuktskade/svelleskade i listverk på vindu, antas pga. vannsprut/vannsøl fra oppvaskkum.

Bør utbedres. Overflater og skadede materialer bør skiftes ut.
