Søster Hildas vei 14, 1930 AURSKOG

Luftig og pen enebolig fra 2006 i kjede. Usjenert hage, stor uteplass, gode solforhold, carport og barnevennlig område.

Tilstandsrapport

ENEBOLIG I KJEDE

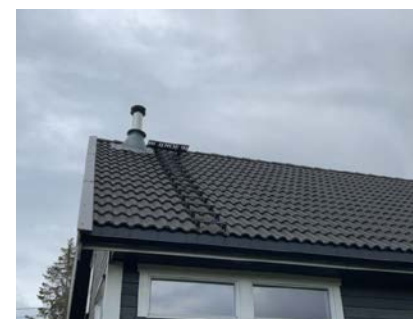
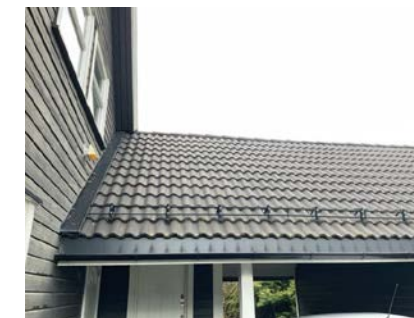
Følgende punkter er i tilstandsrapporten merket med tilstandsgrad 2 – avvik som kan kreve tiltak:
Utvendig > Nedløp og beslag: Takrenner, nedløp og beslag av metall.
Vurdering av avvik: Det mangler snøfangere på hele eller deler av taket, men det var ikke krav om dette på byggemeldingstidspunktet. Det er kun snøfangere over inngangspartiet og fremsiden av carport og dette var iht. byggeforskriften på byggetidspunktet.
Konsekvens/tiltak: Det er ikke krav om utbedring opp til dagens krav.

- Det er ikke krav om utbedring opp til dagens krav.

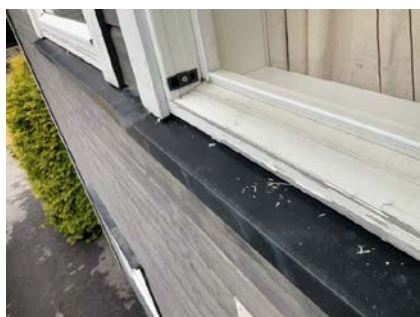
Utvendig > Vinduer: Bygningen har malte trevinduer med 2-lags glass. Fra byggeåret.
Vurdering av avvik: Karmene i vinduer er slitte og det er sprekker i trevirket. Avviket gjelder bare enkelte vinduer.
Konsekvens/tiltak: Det må foretas lokal utbedring.

- Det må foretas lokal utbedring.

Vinduene må overflatebehandles.

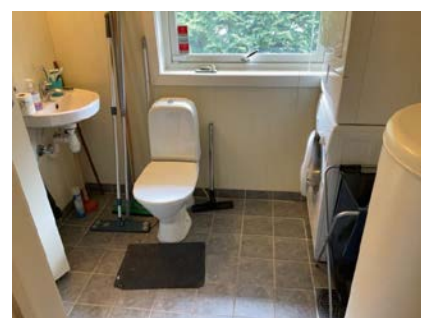
Våtrom > 1. etasje > Vaskerom/wc > Overflater vegger og himling: Vegger: Panelplater. Himling: Himlingspanel.
Vurdering av avvik: Det er avvik: Det er fuktskjolder rundt himlingsventil. Dette kan skyldes fra lekkasje i 2010 fra takbeslag iht. eier. Det ble foretatt inspeksjon av kneloft over vaskerommet og det ble ikke funnet lekkasjer eller avvik der pr. i dag.
Konsekvens/tiltak: Tiltak: Himlingspanelen bør overflatebehandles/males.

TG 2 Overflater vegger og himling

Himlingspanelen bør overflatebehandles/males.

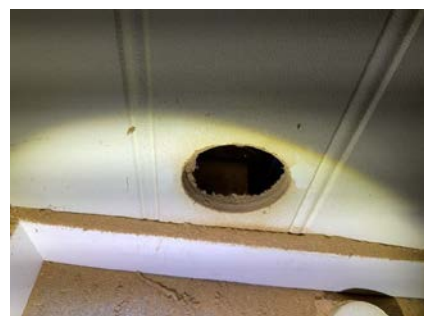
Kjøkken > 1. etasje > Kjøkken > Overflater og innredning: Kjøkkeninnredning består av: Benkeskap og overskap med folierte skrog og 1-speils hvite fronter. Laminat benkeplate med nedfelt oppvaskum av metall. Ventilatorhette med avtrekk. Komfyr, kjøleskap og oppvaskmaskin. Kjøkkeninnredningen er fra byggeåret.
Vurdering av avvik: Det er avvik: Det er fuktskade i parkettgulv og listverk ved kjøleskapet, antas pga. vannsøl eller kondens fra kjøleskapet.

Det er fukttskade/svelleskade i listverk på vindu, antas pga. vannsprut/vannsløp fra oppvaskkum.
Konsekvens/tiltak: Tiltak: Bør utbedres. Overflater og skadede materialer bør skiftes ut.

Bør utbedres. Overflater og skadede materialer bør skiftes ut.
