# Lørenveien 54 B 0585 OSLO

## Tilstandsrapport Eierskifte

Rapportdato: 30.10.2025 (Gyldig til 30.10.2026)

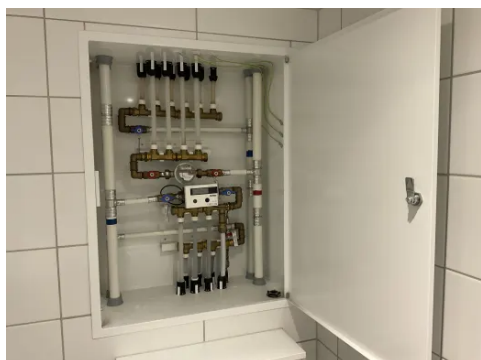
## 6.8 Vannledninger

| <p>Stoppekran er plassert i fordelerskapet på badet.</p> <p>Fordelerskap er plassert på bad.</p> <p>Kontrollen er avgrenset til innvendig i leiligheten, og kontrollen stopper ved veggjennomføringer. Resterende er sameiet/borettslaget sitt ansvar</p> | |

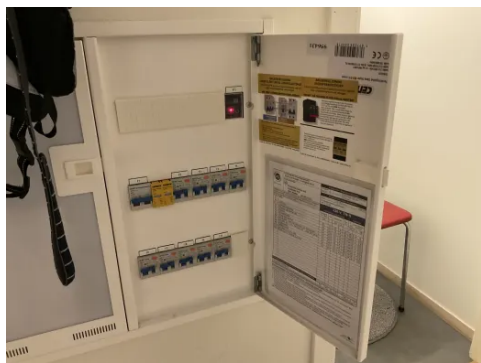
## 6.9 Elektrisk

Sikringsskapet er plassert i entre med automatsikringer.

Det er kursfortegnelse i sikringsskapet. Det er ikke sjekket om kursene er i samsvar med kursfortegnelsen.

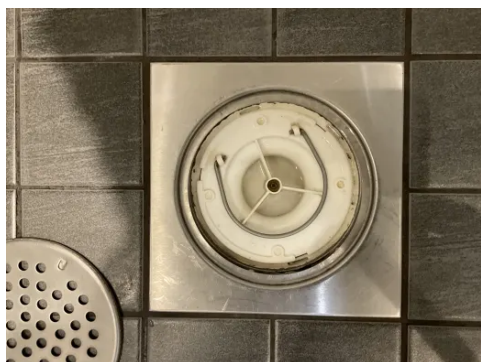
## 6.12 Våtrom: Bad/wc

| Det er en høydeforskjell på ca. 3 cm fra topp slukrist til topp flis ved døren. | |
| Overflatene er godt vedlikeholdt. | |
