Tilstandsrapport

Boligbygg med flere boenheter

Wergelands vei 23, 3613 KONGSBERG

Befaringsdato: 08.10.2024

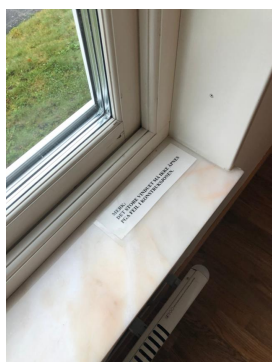
- Det er påvist at enkelte vinduer er vanskelig å åpne/lukke.

Det store vinduet i stuen er ikke mulig å åpne.

Bilde av stort vindu i stuen

Utvendig vedlikehold og utskifting av vinduer er normalt et styreansvar i sameiet, forholdet må gjennomgås når sameiet er etablert og vedtekter/vedlikeholdsansvar er avklart.

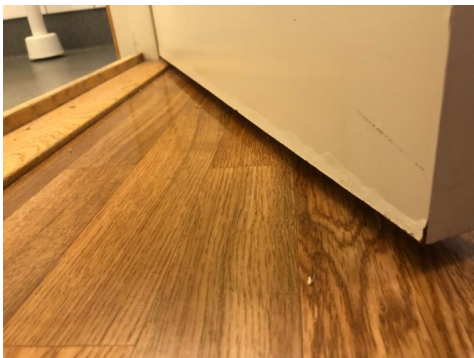
Bilde av dørblad til badet

Dørblad og foringer til badet bør skiftes/utbedres.

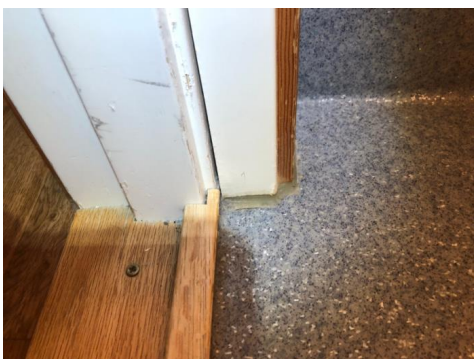
Bilde av foring

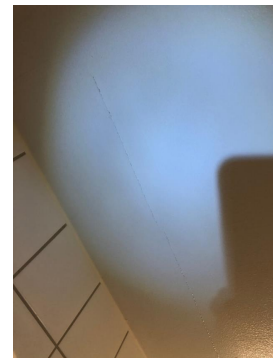
Det er påvist sprekk i taket.

Bilde av sprekk i taket

For å fjerne sprekk i taket, må taket sparkles og males.

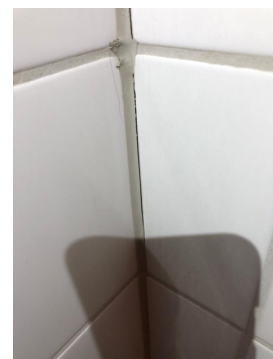
Bilde av silikonfuge

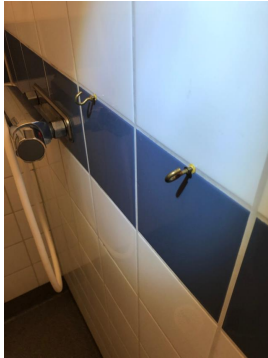
Det er montert veggkroker i dusjsonen. Tettesjiktet er sannsynlig punktert, og det kan medføre økt risiko for fukt i konstruksjonen.

Bilde av veggkroker i våtsone

Veggkroker i våtsonen bør fjernes, og hullene må tettes med egent tettemasse.

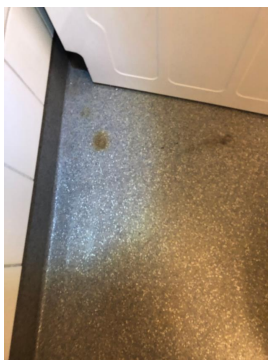
Bilde av belegg

Belegget må skiftes for å lukke avviket.

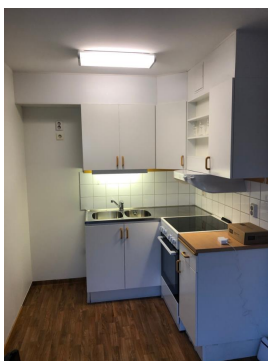
- Det er påvist skader på overflater/kjøkkeninnredning utover normal slitasjegrad.

Bilde av kjøkken

Det må påregnes lokal utbedring/utskiftning på kjøkkeninnredningen. Det er ikke behov for utbedringstiltak på fliser som har bom.

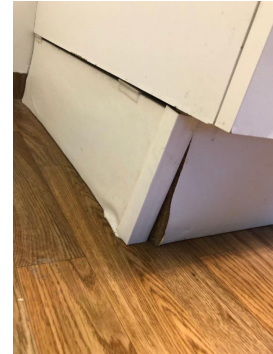
Bilde av sokkel

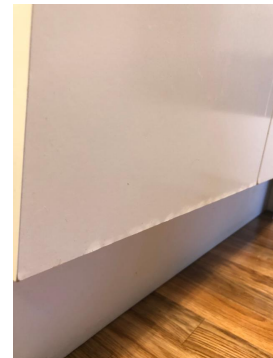
Bilde av skapdør
