# Tilstandsrapport

Enebolig

Elvedalsveien 730 , 3158 ANDEBU

Oppdragsnr.: 21248-1740

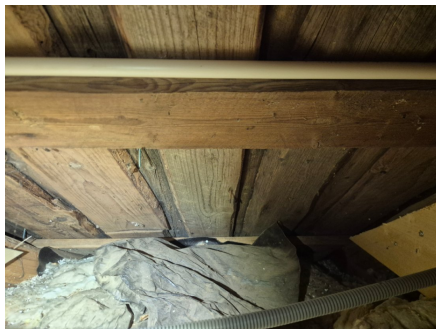
Det ble påvist fuktskjolder på undertak. Det ble ikke målt noe unormalt med fukt.

Fuktskjoldene er av eldre dato før ny takteking og krever ingen umiddelbare tiltak.

Ingen luftespalte i nedre del av loft.

Det bør etableres bedre lufting i nedre kant av konstruksjonen for å sikre tilstrekkelig ventilasjon. Manglende lufting kan føre til opphopning av fukt, som igjen kan gi økt risiko for råte- og fuktskader på konstruksjonen.

Det anbefales å montere en ny, tettere loftluke med pakninger for å redusere varmetap og forhindre kondensproblemer.

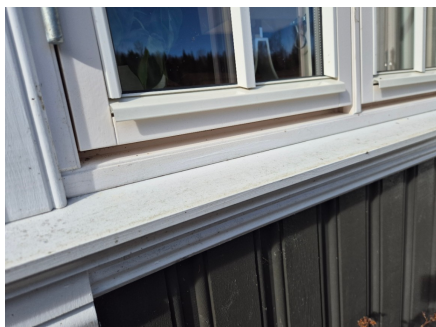
Det er ikke montert beslag eller vannbrett over og under vinduer. Enkelte vinduer er også utført uten tilfredsstillende løsning for vannavledning. Forholdet avviker fra vanlig byggeskikk i 2019.

Mangler beslag under vinduer.

Manglende beslag og vannbrett medfører økt risiko for vanninntrengning i konstruksjonen og påfølgende fuktskader. Det anbefales å etablere beslag og tilfredsstillende løsning for vannavledning rundt vinduer.

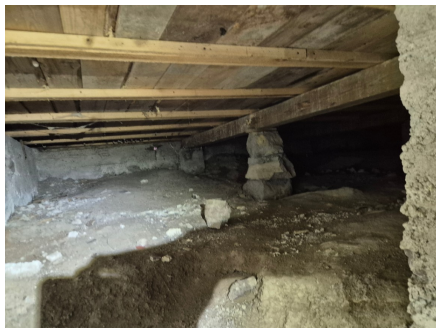
Det er ikke etablert fuktsperre mot grunnen.

Det er målt fuktinnhold i treverk på 13,4 vektprosent, som anses som tørt, men ligger i øvre sjikt.

Ingen fuktsperre mot grunn.

Manglende fuktsperre mot grunnen medfører økt fuktbelastning på konstruksjonen. Det anbefales etablering av fuktsperre for å redusere risiko for videre fuktskader.

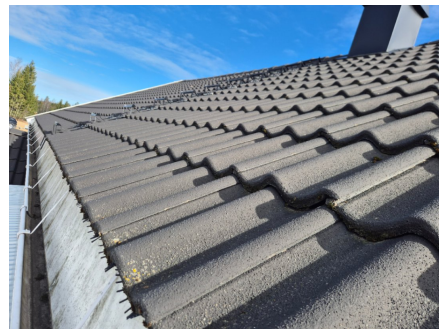
Mangler snøfangere.

Det bør vurderes å montere snøfangere på taket for å redusere risikoen for snøras, som kan medføre fare for skade på personer eller eiendom.
