# Tilstandsrapport

📍 Dronning Ingrid's plass 1, 0576 OSLO

# gnr. 128, bnr. 125

# Andelsnummer 303

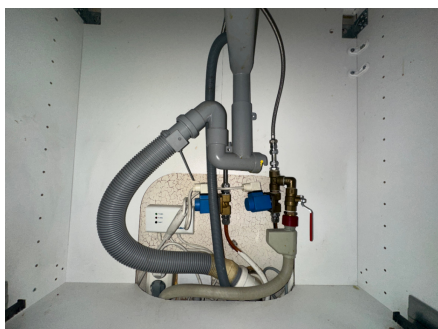
Kjøkken:  
Vanntilførsel med kobberrør.  
Det er montert Waterguard/ Lekkasjestopper på vannrør.

På bakgrunn av alderen er det grunn til å varsle om risiko for skjulte avvik, svekket funksjon, usikker restlevetid eller lignende forhold som utvikles over tid.

Eldre vanntilførsel bør vurderes av en fagmann, da sjansen for at lekkasje kan oppstå er større med eldre rør. Vannrør fungerer tilfredstillende med dagens løsning.

Rørapplegg i kjøkkenbenk med Waterguard
