# Tilstandsrapport

Enebolig

Svinndalveien 68, 1816 SKIPTVET

Befaringsdato: 27.10.2025

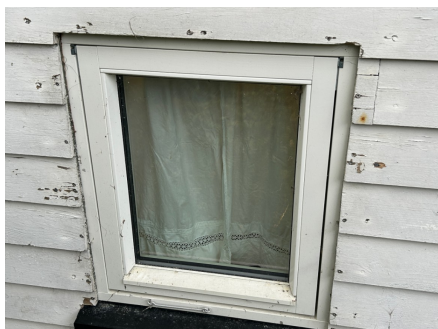
- Det er påvist tegn på innvendig kondensering av enkelte vindusglass.
- Det er avvik:
- Utvendig listing av vinduer er ikke fagmessig utført.

Utvendig listing av vinduer er ikke fagmessig utført.

Det anbefales å montere beslag og etablere klaring mellom beslag og treverk. Dette reduserer oppsug og forlenger levetiden.

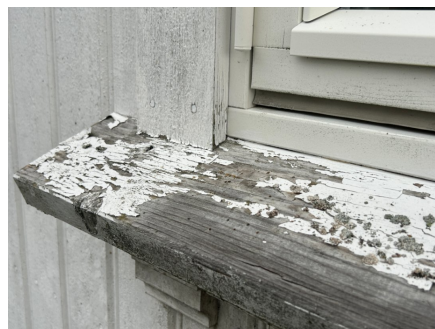
Vindusomramming står i kontakt med underbeslaget og trekker dermed opp fukt/vann som reduserer levetiden på sidebordene.

Fukt som suges opp i endevind og omramming øker risikoen for oppsprekking, råte og redusert levetid på kledningsdetaljer. Dette kan gi behov for utskifting tidligere enn normalt.

Vindusomramming står i kontakt med underbeslaget og mangler beslag.

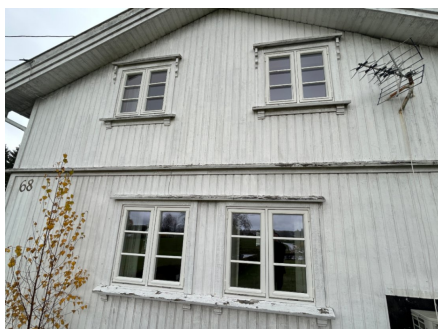
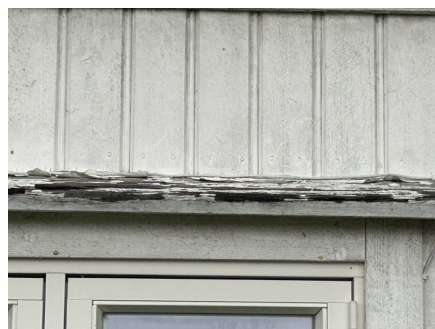
Det er ikke montert vannbrettbeslag på vinduer.

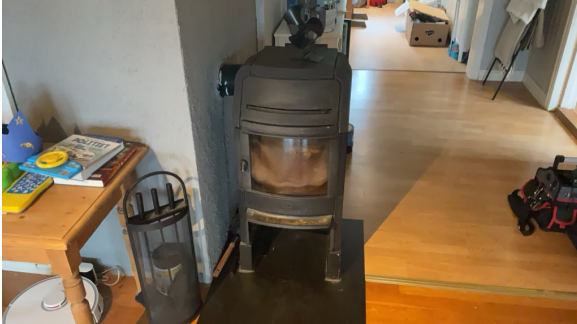
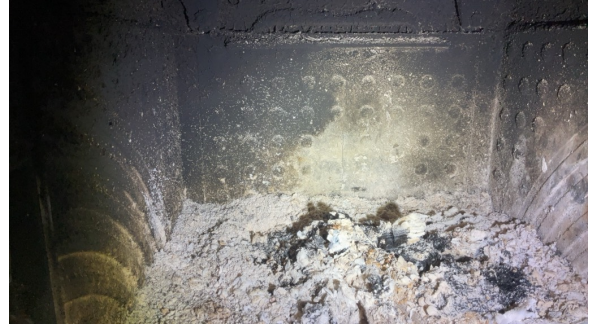
- Det er påvist sprekker i ildfast stein inne i ovnen.
- Det er vanskelig tilkomst til feieluke.

Sprekk i ildfast stein.

- Skadet stein i ovnen må skiftes ut for å lukke avviket.

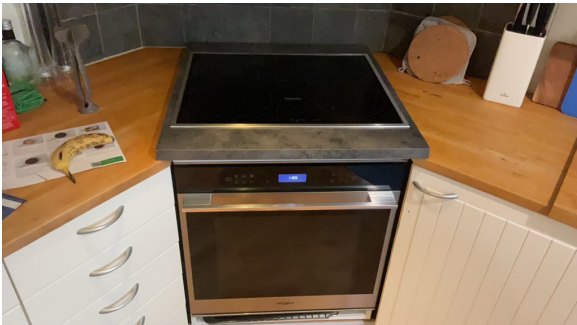
Feieluke er plassert bak stekeovn, som må dras frem.

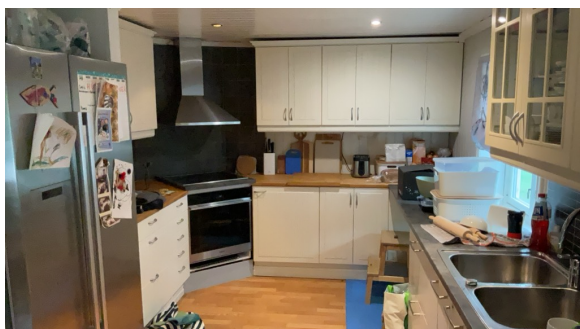
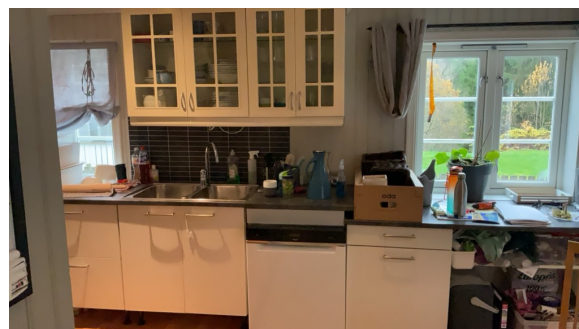
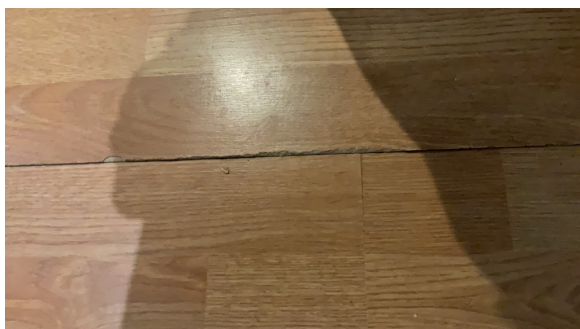
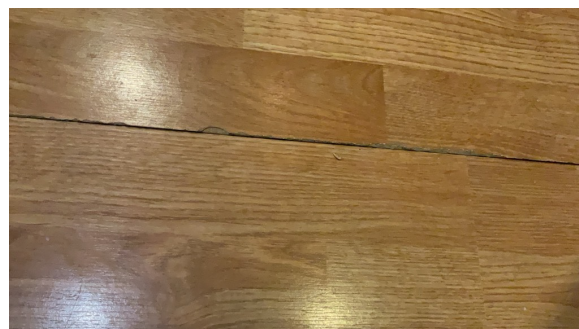
- Det er påvist skader/fuktskjolder i kjøkkengulvet.

Sprekker i laminat på kjøkkengulv.

Det er påregnelig med utskiftning/utbedringer på deler av kjøkkengulvet.

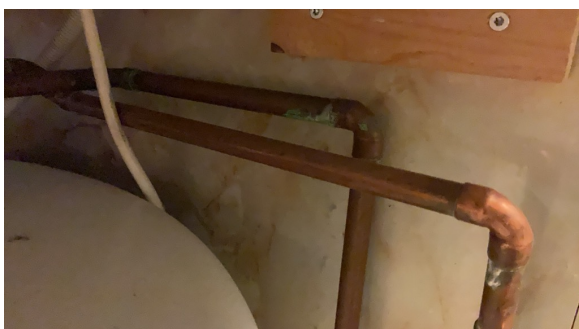
Det er registrert irr (grønnfarget korrosjon) på deler av kobberrør, noe som tyder på fuktpåvirkning eller mulig mikrolekkasje.

Irr kan over tid føre til svekkelse av rørene, med økt risiko for lekkasjer. Det kan også indikere skjulte vannskader eller kondensproblematikk i området.

Det er irr på rør.

Rørene bør inspiseres nærmere av rørlegger for å vurdere tilstand og eventuelt skifte ut skadede deler. Det bør også avklares om årsaken er fukt, kondens eller tidligere lekkasjer.

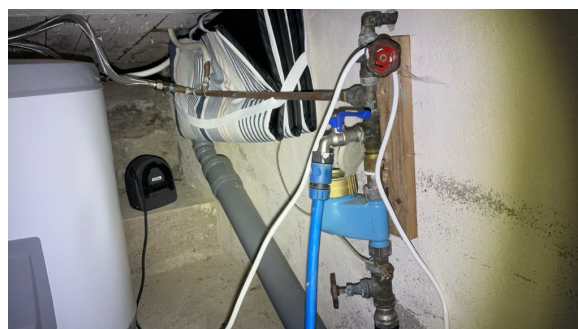
Stoppekran er plassert i krypkjeller.
