Svinndalveien 68, 1816 SKIPTVET

**Sjarmerende enebolig med 4  
soverom. Romslig tomt.  
Kort vei til sentrum.**

# Tilstandsrapport

Befaringsdato: 27.10.2025

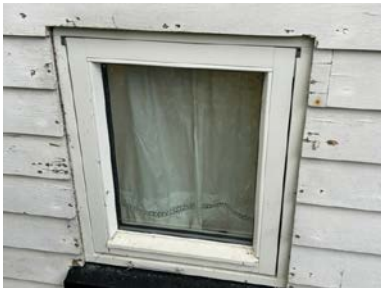
Vindusomramming står i kontakt med underbeslaget og trekker dermed opp fukt/vann som reduserer levetiden på sidebordene.

Utvendig listing av vinduer er ikke fagmessig utført.

Det anbefales å montere beslag og etablere klaring mellom beslag og treverk. Dette reduserer oppsug og forlenger levetiden.

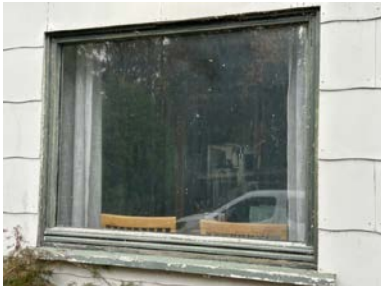
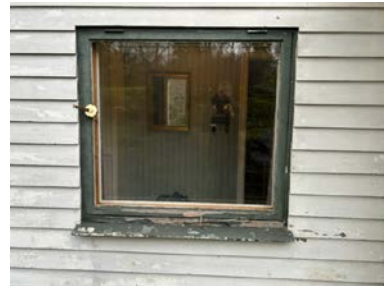
- Det er påvist at enkelte vinduer er vanskelig å åpne/lukke.
- Det er påvist noen glassruter som er punktert eller sprukne.
- Karmene i vinduer er slitte og det er sprekker i treverket.

Kostnadsestimatet er kun satt for den lokale utbedringen av TG3 avviket som i dette tilfellet gjelder bytte av to vinduer, ikke eventuelle følge tiltak som kan følge med og heller ikke eventuelle andre TG2 avvik som er nevnt under denne konstruksjonen.

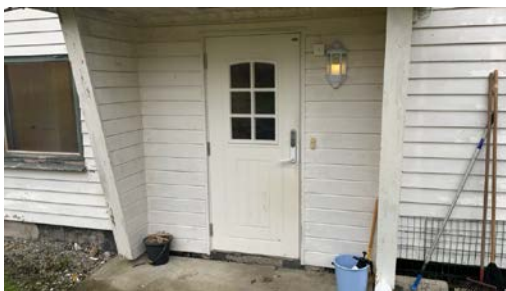
- Det er påvist dører som er vanskelig å åpne eller lukke.
- Karmene i dører er værslitte utvendig og det er sprekker i treverket.

Dører har behov for justering og overflatebehandling.

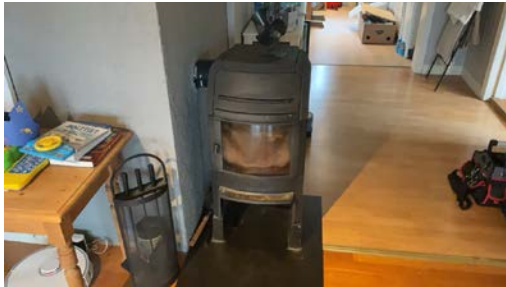
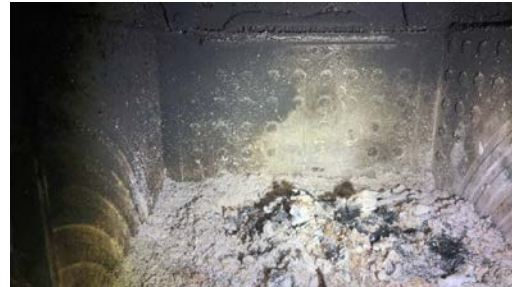
- Det er påvist sprekker i ildfast stein inne i ovnen.
- Det er vanskelig tilkomst til feieluke.

Sprekk i ildfast stein.

- Skadet stein i ovnen må skiftes ut for å lukke avviket.

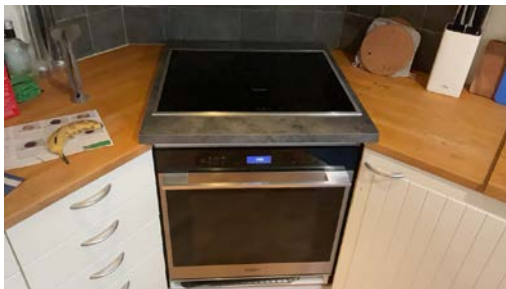
Feieluke er plassert bak stekeovn, som må dras frem.

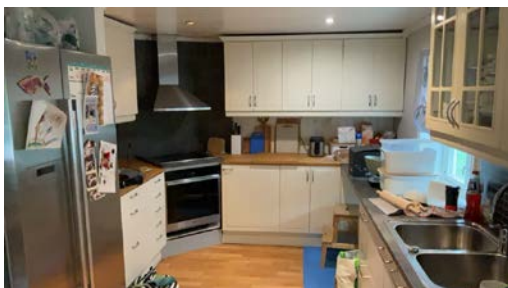
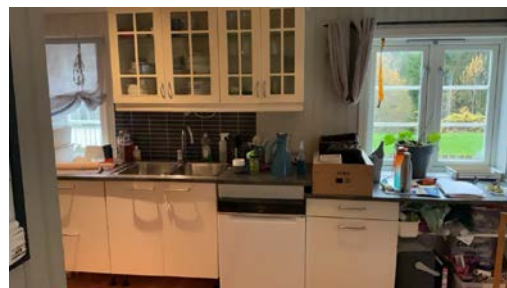
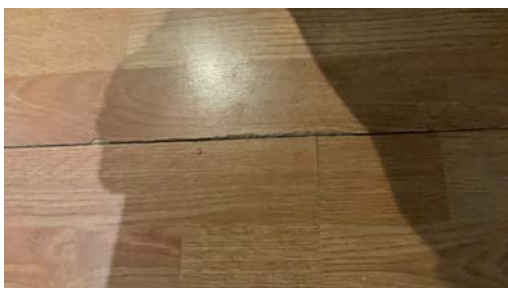
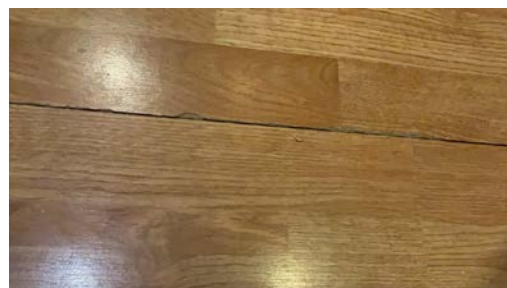
- Det er påvist skader/fuktskjolder i kjøkkengulvet.

Sprekker i laminat på kjøkkengulv.

Det er påregnelig med utskiftning/utbedringer på deler av kjøkkengulvet.

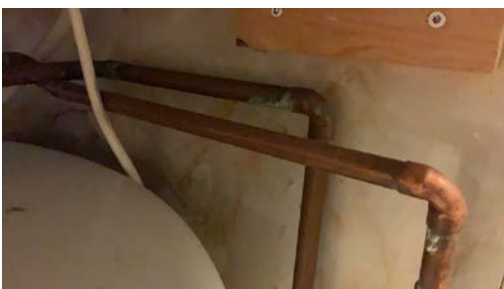
Irr kan over tid føre til svekkelse av rørene, med økt risiko for lekkasjer. Det kan også indikere skjulte vannskader eller kondensproblematikk i området.

Det er irr på rør.

Rørene bør inspiseres nærmere av rørlegger for å vurdere tilstand og eventuelt skifte ut skadede deler. Det bør også avklares om årsaken er fukt, kondens eller tidligere lekkasjer.

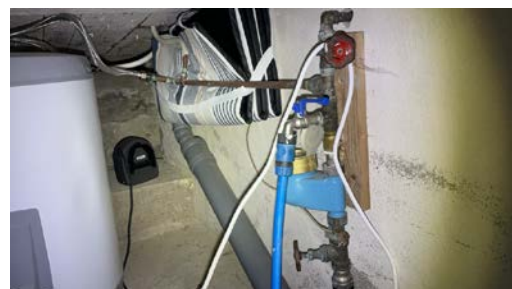
Stoppekran er plassert i krypkjeller.
