Odins gate 5 B 0266 OSLO

Tilstandsrapport Eierskifte

Boligtype: Leilighet

Byggeår: 1895

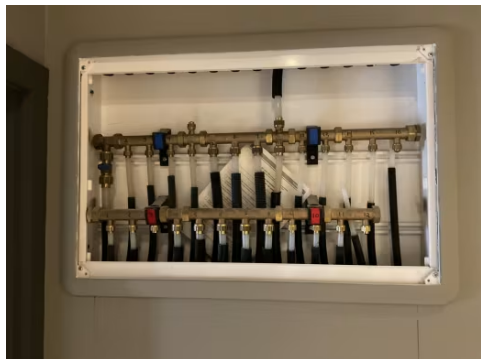
6.8 Vannledninger

Type anlegg	Rør i rør system
Er det utført arbeider på anlegget etter byggeår?	Ja
Vannrør er delvis skiftet i forbindelse med oppgradering av bad/kjøkken.	
Er det etablert fordelerskap?	Ja
Er det manglende vannstoppesystem i tilknytning til, eller manglende avrenning til sluk/avløp fra fordelerskap?	Ja
Har vannrør nådd en alder som gir økt risiko for skader eller følgeskader?	Nei
Er det manglende isolering av vannrør hvor det er risiko for frost eller kondens?	Nei
Er det registrert tegn til lekkasjer eller skader på vannrør?	Nei
Er det redusert vanntrykk ved prøving av to tappesteder samtidig?	Nei
Er det manglende tilgjengelighet til stoppekran?	Nei
Er det dårlig funksjon på stoppekran?	Nei
Oppsummering av vannledninger	TG-2
Fordelerskapet er plassert i gangen over berederen. Det er stoppekran i fordelerskapet, og bak en luke i veggen på det ene badet.	
TG 2 pga: Avrenning fra fordelerskapet er ikke påvist.

Anbefalte tiltak / ytterligere undersøkelser anbefales	
Avløpet fra fordelerskapet må føres til bad med sluk.

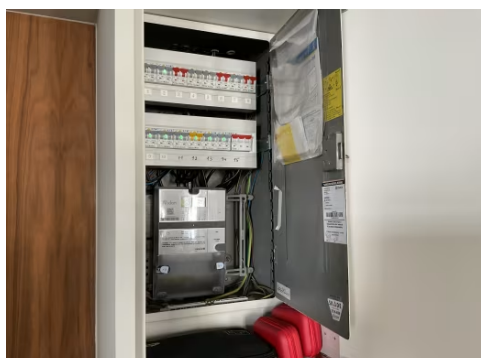
6.9 Elektrisk

Er det foretatt kontroll av det lokale el tilsyn i løpet av de siste 5 år	Nei
Type sikringer	Automatsikringer
Sikringsskapet er plassert i entre med automatsikringer.	
Type anlegg	Skjult
Er det gjennomført arbeider etter opprinnelig byggeår?	Ja
Det elektriske anlegget ble oppgradert i 2019 ifølge tidligere eier.	
Er det manglende samsvarserklæring på arbeider utført etter 01.01.1999?	Ja
Er det manglende kursfortegnelse?	Nei

Er det manglende samsvar mellom kursfortegnelse og antall sikringer?	Nei
Er det tegn på varmgang (termiske skader) på kabler, brytere, downlight, stikkontakter, og elektrisk utstyr?	Nei
Er det tegn til at kabelinnføringer og hull i inntak og sikringsskap ikke er tette?	Nei
Spørsmål til eier: Løses sikringene ofte ut?	Nei
Spørsmål til eier: Har det vært brann, branntilløp eller varmgang i anlegget?	Nei

Boligen har et elanlegg uten dokumentasjon. Det bør gjennomføres en utvidet el-kontroll av en kvalifisert elektrofaglig person, og nødvendige tiltak vurderes deretter.

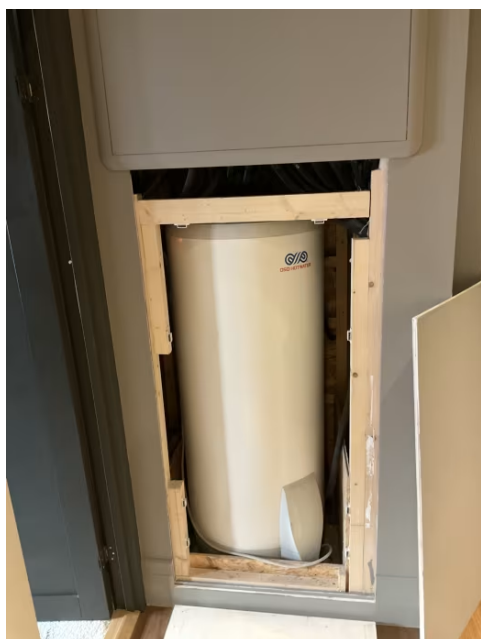
6.10 Varmtvannsbereder

Berederen er innebygget i gangen.

Er plugg (støpsel) på berederen brunsvidd?	Ikke relevant, fast tilkobling
Er det tegn til lekkasjer fra bereder?	Nei
Er bereder over 20 år?	Nei
Oppsummering av varmtvannsbereder	
TG-2	
TG 2 pga: Bereder er plassert i tørt rom, og er ikke lekkasjesikret med automatisk vannstoppeventil.	
Anbefalte tiltak / ytterligere undersøkelser anbefales	
Vannstoppeventil på bereder anbefales etablert.

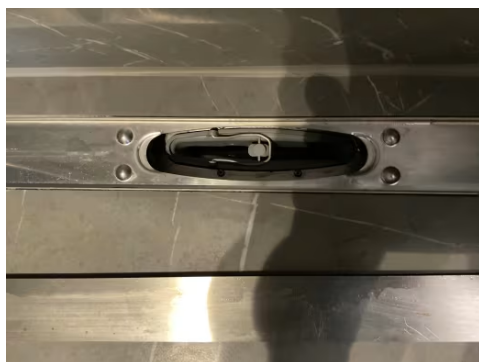
6.12 Våtrom: Bad/wc ved hovedsoverrommet

TG 2 pga: Det er ikke etablert noen drengåpning for synliggjøring av eventuell lekkasje fra innebygget sisterne, og det er ikke framlagt noen dokumentasjon på annen godkjent løsning.

Det anbefales å lage en lekkasjeåpning under toalettet.

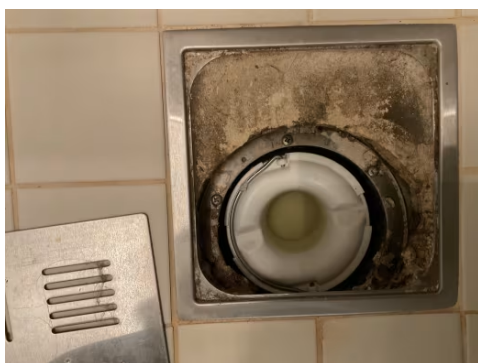
6.13 Våtrom: Bad/wc 2 ved gangen

Oppsummering av sanitærutstyr	TG-2
Det er ikke etablert noen drengåpning for synliggjøring av eventuell lekkasje fra innebygget systerne, og det er ikke framlagt noen dokumentasjon på annen godkjent løsning.

Anbefalte tiltak sanitærutstyr	
Det anbefales å lage en lekkasjeåpning under toalettet.

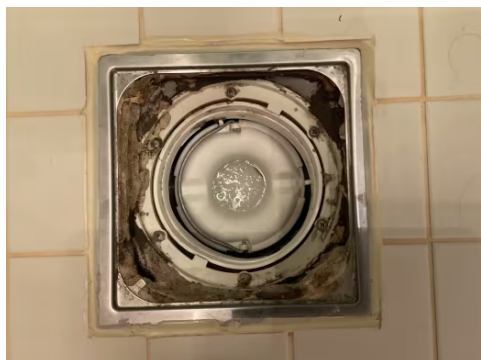
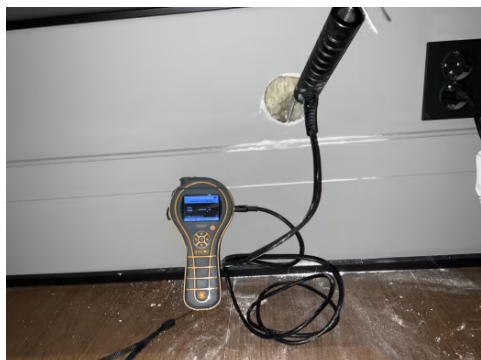
6.14 Våtrom: Bad 3

Det er ikke etablert noen drengåpning for synliggjøring av eventuell lekkasje fra innebygget systerne, og det er ikke framlagt noen dokumentasjon på annen godkjent løsning.

Det anbefales å lage en lekkasjeåpning under toalettet.
