# Odins gate 5 B 0266 OSLO

## Tilstandsrapport Eierskifte

Boligtype: Leilighet

Byggeår: 1895

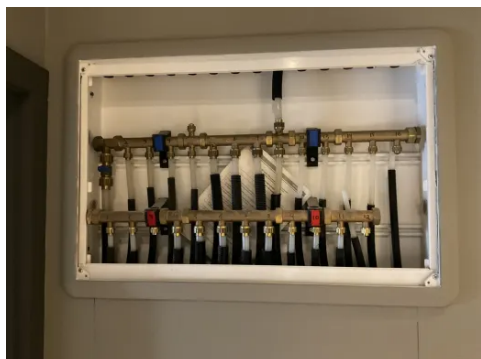
## 6.8 Vannledninger

| <p>Fordelerskapet er plassert i gangen over berederen. Det er stoppekran i fordelerskapet, og bak en luke i veggen på det ene badet.</p> <p>TG 2 pga: Avrenning fra fordelerskapet er ikke påvist.</p> | |

| Avløpet fra fordelerskapet må føres til bad med sluk. | |

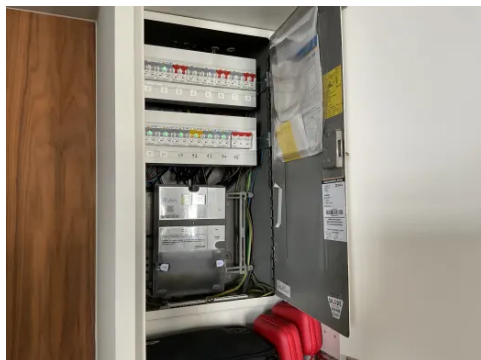
## 6.9 Elektrisk

| <p>Det er foretatt en kontroll av det lokale el tilsyn i 2026. Manglene er utbedret.</p> <p>Utbedret mangel på bruksanvisning til jordfeilautomater.</p> <p>Blendet uttak på master bad innenfor sone 2 ved badekar.</p> <p>Festet kabel til lampe på hybel som ikke var betryggende festet</p> <p>Det elektriske anlegget ble oppgradert i 2019.</p> <p>Det er kursfortegnelse i sikringsskapet. Det er ikke sjekket om kursene er i samsvar med kursfortegnelsen.</p> <p>Dette er en forenklet kontroll begrenset til de spørsmål og undersøkelser som forskrift til avhendingslova (tryggere bolighandel) § 2-18 inneholder. Dette kan ikke sammenlignes med en kontroll utført av offentlig myndighet (Det lokale eltilsyn) eller registrert elektrovirksomhet, og en bygningssakkyndig har verken kompetanse eller lov til å foreta en slik kontroll. Tilstandsgraden er vurdert ut fra den forenklete og begrensede kontrollen som forskriften inneholder. El-anlegget kan ha feil og mangler som en slik forenklet undersøkelse ikke vil avdekke. Vær derfor oppmerksom på denne risikoen, og søk videre veiledning eller få en fullstendig kontroll utført av registrert elektrovirksomhet.</p> <p>Det er samsvarserklæring for arbeidene med gulvvarmen. Det er ikke fremlagt samsvarserklæring på store deler av det elektrisk arbeid/anlegg utført av tidligere eiere montert etter 01.01.1999.</p> | |

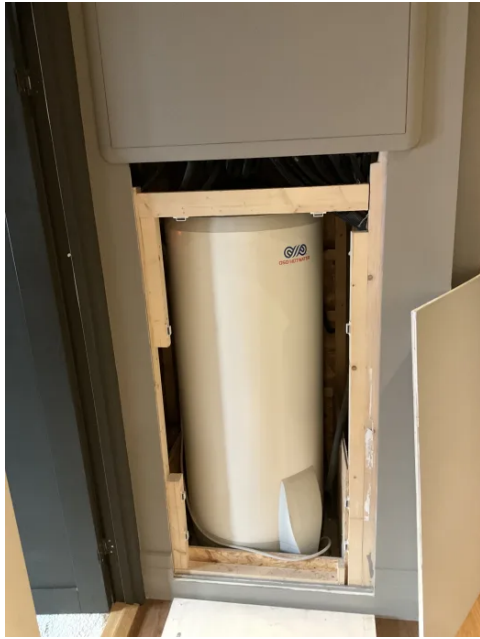
## 6.10 Varmtvannsbereder

TG 2 pga: Bereder er plassert i tørt rom, og er ikke lekkasjesikret med automatisk vannstoppeventil.

Vannstoppeventil på bereder anbefales etablert.

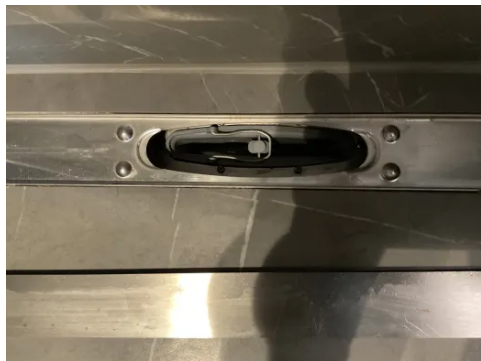
## 6.12 Våtrom: Bad/wc ved hovedsoverommet

TG 2 pga: Det er ikke etablert noen drepsåpning for synliggjøring av eventuell lekkasje fra innebygget sisterner, og det er ikke framlagt noen dokumentasjon på annen godkjent løsning.

Det anbefales å lage en lekkasjeåpning under toalettet.

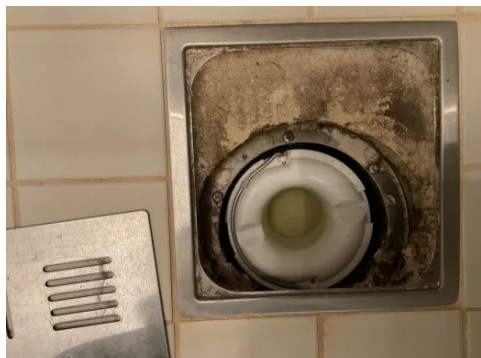
## 6.13 Våtrom: Bad/wc 2 ved gangen

Det er ikke etablert noen drensåpning for synliggjøring av eventuell lekkasje fra innebygget systerne, og det er ikke framlagt noen dokumentasjon på annen godkjent løsning.

Det anbefales å lage en lekkasjeåpning under toalettet.

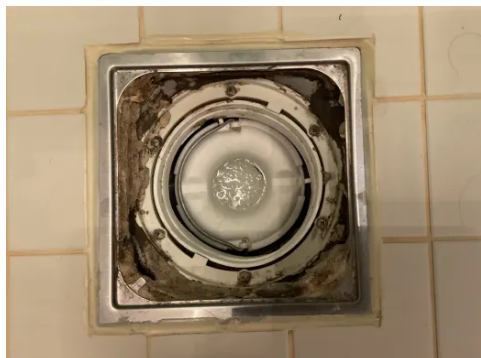
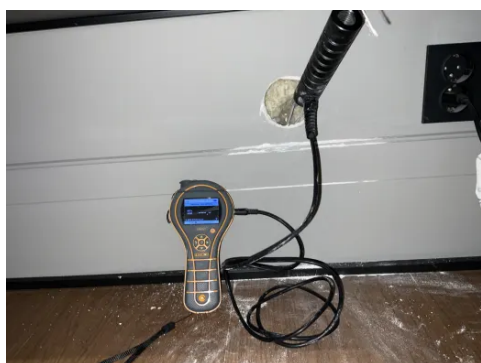
## 6.14 Våtrom: Bad 3

Det er ikke etablert noen drensåpning for synliggjøring av eventuell lekkasje fra innebygget systerne, og det er ikke framlagt noen dokumentasjon på annen godkjent løsning.

Det anbefales å lage en lekkasjeåpning under toalettet.
