# Tilstandsrapport

Enebolig

Nordsihaugen 13 , 7715 STEINKJER

Befaringsdato: 10.04.2026

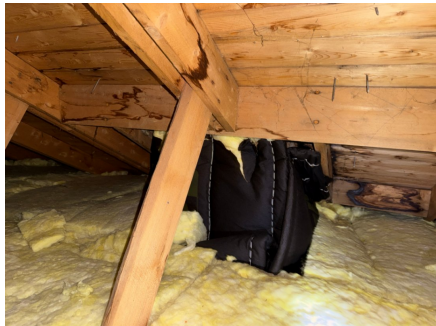
- Det er begrenset/dårlig ventilering av takkonstruksjonen.

Stedvis lite lufting langs raft, øker faren for kondensering.

Registrert noe fuktmerker rundt pipen.

Ingen utslag ved tilfeldige fuktmålinger ved befaringsdag, kan med fordel holdes under oppsikt.

Nærmere undersøkelser og jevnlig kontroll anbefales.

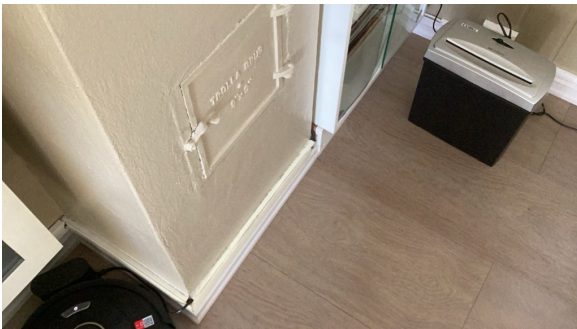
- Ildfast plate mangler på gulvet under sotluke/feieluke på pipe.
- Mer enn halvparten av forventet brukstid er passert på pipe.

- Det anbefales å montere ildfast plate under luker på pipe.

Løpende observasjoner og jevnlig kontroll.

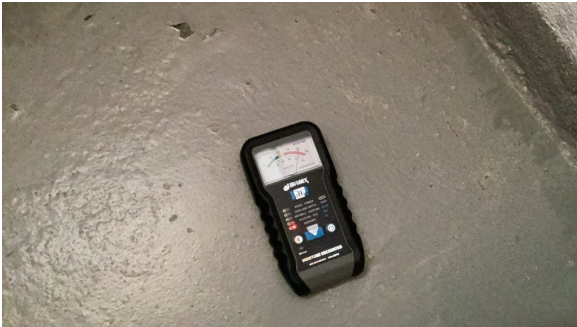
Registrert en del organisk materiale liggende på bakken samt manglende fuktsperre mot grunnen.  
Ingen negative utslag ved tilfeldige fuktmålinger.

Kryp kjellere er generelt å betrakte som en risikokonstruksjon. Ofte beheftet med fukt, sopp og råteproblemer. Dette skyldes i hovedsak for dårlig ventilering og jordfukt transport fra grunnen.

Det anbefales å rydde opp i rommet og etablere fuktsperre mot grunnen.

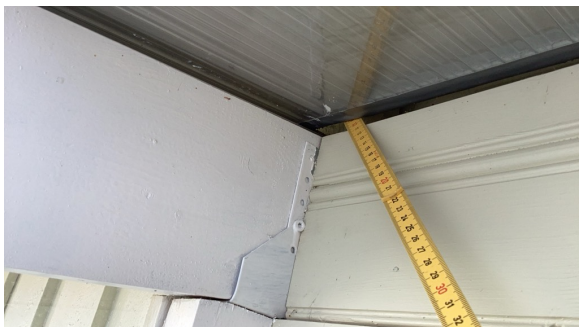
Glippe mellom vegg og takplate

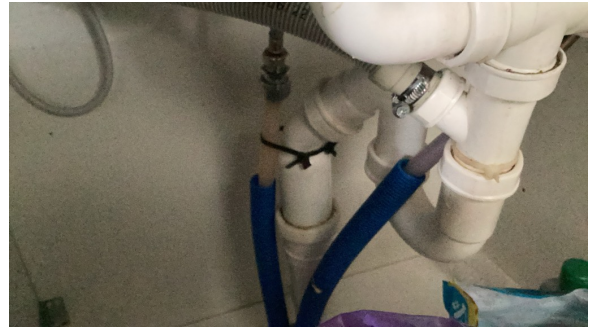
- Det er påvist at vannrør som er utsatt for kulde har mangelfull isolering.
- Det mangler tettemuffer i enden av varerør på rør-i-rør-system.

Manglende tettemuffer under vask på kjøkken.

Nærmere undersøkelser og kontroll av autorisert rørlegger anbefales.

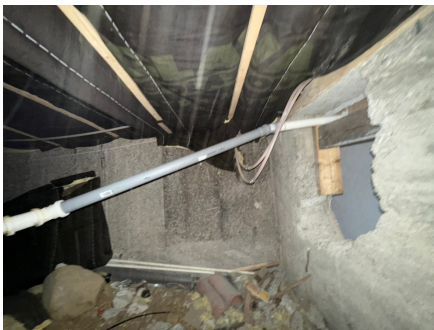
Registrert uisolerte vannrør og vannrør som ikke er tilstrekkelig klamret i krypkjeller. Manglende klamring gir økt fare for slag i rør som kan medføre lekkasjer i koblinger.

Uisolerte vannrør i krypkjeller.
