Tilstandsrapport

Leilighetsbygg

Østmarkveien 6J , 7040 TRONDHEIM

Oppdragsnr.: 14240-1107

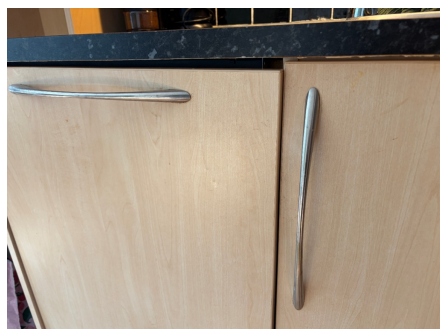
Innredningen er fra byggeåret. Det anmerkes at dør til oppvaskmaskin trenger justeringer. Utover dette er det ingen symptom på skader med behov for tiltak som ble registrert.

Skapdør til oppvaskmaskin trenger justeringer
