# Tilstandsrapport

Enebolig

Gjenveien 10, 1659 TORP

Befaringsdato: 24.03.2025

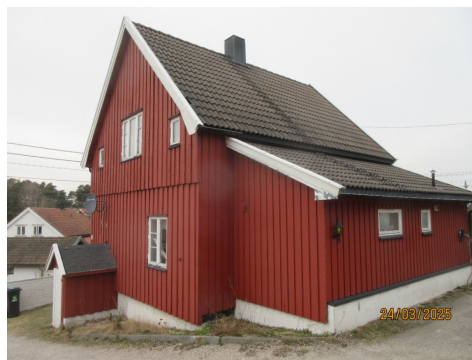
- Mer enn halvparten av forventet brukstid er passert på taktekingen.
- Mer enn halvparten av forventet brukstid er passert på undertak.
- Det er avvik:

Takstein er knust/mangler. Må erstattes. Kontroll og vedlikeholdskostnader bør påregnes.

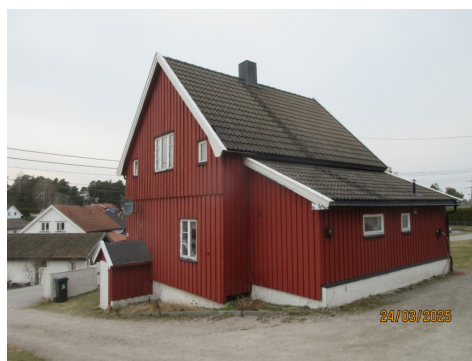
### ! TG 3 Nedløp og beslag

- Det mangler snøfangere på hele eller deler av taket, noe som var krav på byggemeldingstidspunktet.
- Mer enn halvparten av forventet brukstid er passert på renner/nedløp/beslag.
- Det er avvik:

Plattform for feier er ikke montert. Sjekk feierrapport for evt merknader/avvik.

- Tiltak:
- Det må monteres snøfangere for å oppfylle byggeårets krav.

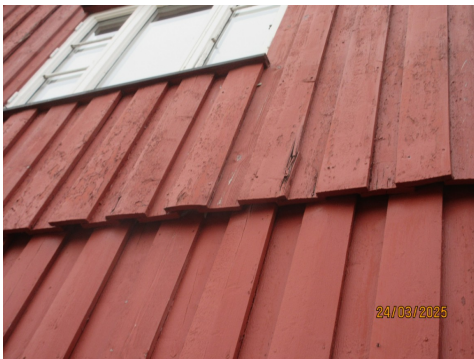
### ! TG 2 Veggkonstruksjon

- Det er påvist spredte råteskader i bordkledningen.
- Det er avvik:

Kledningen er råteskadet flere steder.

- Råteskadet trekledning må skiftes ut.
- Tiltak:

Ukjent isolering av veggkonstruksjon. Vegger skal være noe etterisolert ved omkleddning. Isolering har sannsynligvis stort avvik ifht dagens krav. Vask og kontroll samt behandling generelt må påregnes.

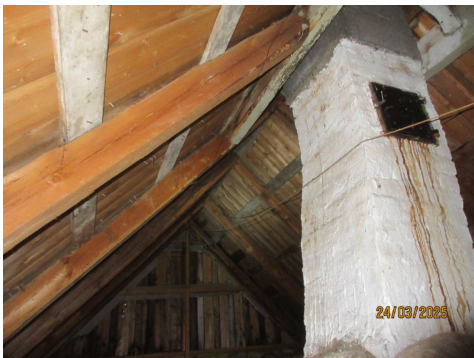
## TG 2 Takkonstruksjon/Loft

- Det er begrenset/dårlig ventilering av takkonstruksjonen.
- Det er påvist fuktskjolder/skader i takkonstruksjonen.

Ytterligere kontroll og evt tiltak for utbedring av lufting, spesielt i forbindelse med skråtak.

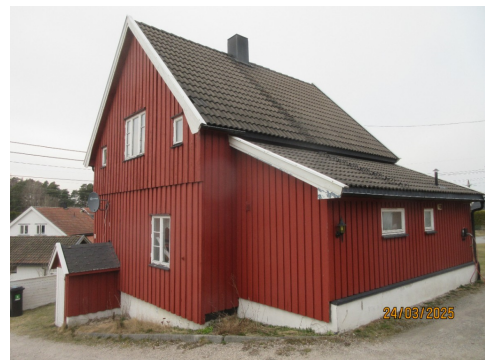
## TG 3 Vinduer

- Det er påvist at enkelte vinduer er vanskelig å åpne/lukke.
- Det er påvist avvik rundt innsettsdetaljer.
- Det er påvist vinduer med fukt/råteskader.
- Karmene i vinduer er slitte og det er sprekker i trevirket.
- Det er avvik:

Det er påvist flere vinduer med råteskader.

Råteskader vil kunne utvikles raskt og spre seg til veggkonstruksjonen dersom utbedring ikke blir gjort.

- Vinduer med råteskader må erstattes med nye.
- Det må påregnes noe vedlikehold og at enkelte vinduer må skiftes ut.
- Tiltak:

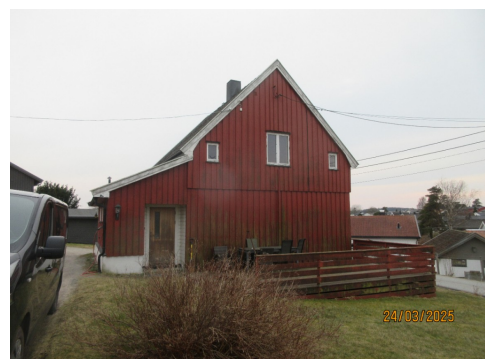
## TG 2 Dører

- Det er påvist utetthet/åpning mellom dørblad og dørkarm. Dvs. at kaldtrekk kan oppstå.
- Karmene i dører er værslitte utvendig og det er sprekker i trevirket.

- Det må påregnes noe vedlikehold og at enkelte dører må skiftes ut.

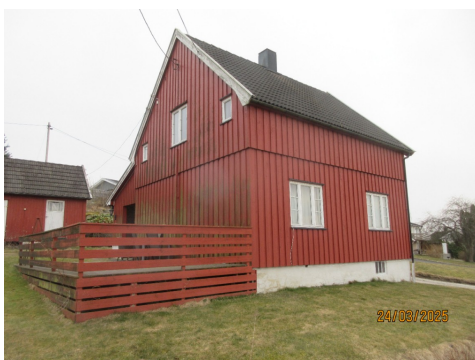
## TG 2 Balkonger, terrasser og rom under balkonger

- Åpninger i rekkverk er ikke i henhold til krav i dagens forskrifter.
- Det er avvik:

Rekkverk og platting trenger vedlikehold/utbedring.

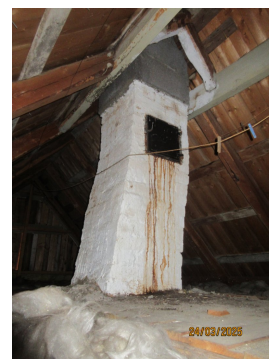
- Ildfast plate mangler på gulvet under sotluke/feieluke på pipe.
- Det er påvist andre avvik:

Sjekk feierrapport. Pipe ikke feid/kontrollert, mulig avvik. Sist tilbud 12.03.2025

- Andre tiltak:
- Det anbefales å montere ildfast plate under luker på pipe.

Sjekk feierrapport. Pipe ikke feid/kontrollert, mulig avvik/skjult svikt. Sist tilbud 12.03.2025. Pipe bør sjekkes av feier.

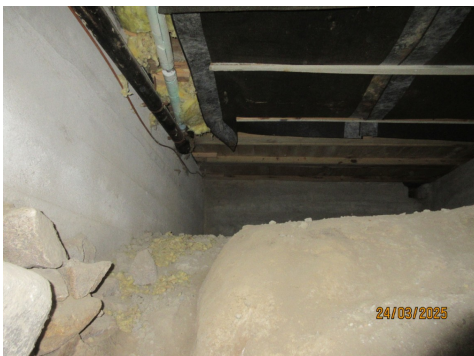
- Det er ikke adkomst til deler av krypkjelleren. Kryp kjeller er kun vurdert i tilgjengelige deler. Kryp kjeller regnes for å være en risikokonstruksjon som er utsatt for fukt- og råteskader i bunnsvill, trebjelkelaget og andre tilstøtende konstruksjoner, på grunn av fuktighet fra grunnen og kondensering ved temperaturforskjeller. Selv om det ikke er avdekket tegn på skader, betyr ikke dette nødvendigvis at det ikke foreligger skader i eller i forbindelse med krypkjelleren.

Det er begrenset tilkomst for å vurdere konstruksjonen i hele krypkjelleren da høyden er svært lav og med vanskelig og manglende adkomst. Fuktigheten kan tidvis være høy i slike rom/kjeller på grunn av fuktighet fra grunnen, innsig av vann eller kondensering. Dette kan gi skader i konstruksjonen og ofte utvikle seg over tid. Tilstandsrapporten baseres på en visuell befaring uten inngrep i konstruksjonen. Selv om det ikke er avdekket tegn på skader utenfor/i krypkjelleren under befaring, betyr ikke dette nødvendigvis at det ikke forekommer skader i eller i forbindelse med krypkjelleren. Det anbefales derfor at en er oppmerksom på denne risikoen og undersøker forholdet nærmere.

- Vær oppmerksom på denne risikoen, overvåk tilstanden og undersøk dette nærmere, helst med hjelp av en fagkyndig.

Evt bør det etableres luke for adkomst/kontroll.

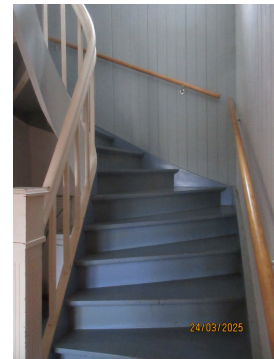
## ! TG 2 Innvendige trapper

Åpninger er ca 11 cm. Kan være klemfare for barn.

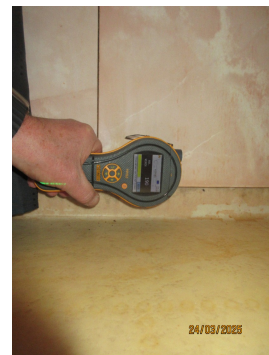
### ! TG 2 Tilliggende konstruksjoner våtrom

I dusjsonen er det svellinger og løse veggplater ned mot gulvet. Noe forhøyet fuktindikasjon.

Generell anbefaling er totalrenovering av badet. (forventet levetid er overskredet) Plater i dusjnische må fjernes for kontroll i forbindelse med utskifting/oppussing. Kostnadsestimat er KUN gitt for skifting av plater i dusjnischen.
